Tilstandsrapport

Fritidsbolig

Kringlevannsveien 9 , 3175 RAMNES

Rapportdato: 10.04.2026

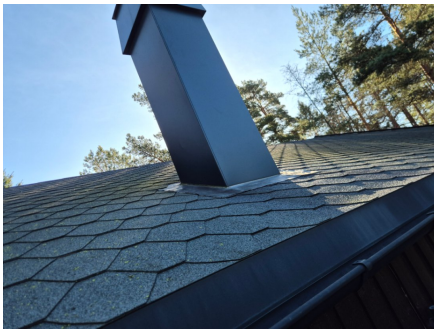
Mangler stigetrinn.

Stigetrinn og evt. plattform for feier bør monteres for å sikre trygg og forskriftsmessig adkomst til pipen, slik at feiing og tilsyn kan utføres uten fare for personskade eller manglende vedlikehold.

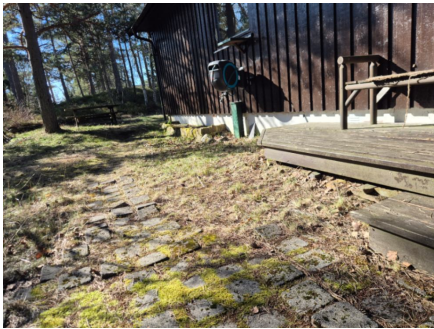
Tilnærmet flatt terreng

Uten tilstrekkelig fall bort fra grunnmur kan vann samle seg nær grunnmuren og føre til fuktinntrengning.

Det anbefales å arrondere terrenget rundt bygningen slik at det etableres fall fra bygget eller alternative tiltak.

Ideelt bør det være fall på 1:50 på 3 meter ut fra bygning.

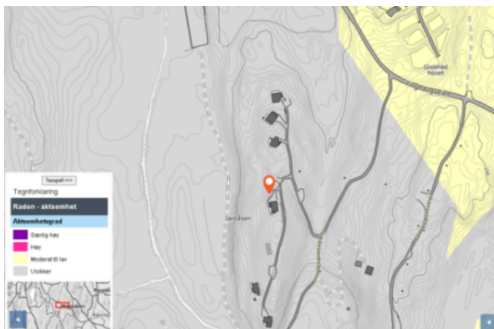
Radonkart.

Det bør gjennomføres radonmålinger for å avklare om det er forhøyede radonnivåer i boligen. Ved måling og resultat under 100 Bq/m³ lukkes avviket. Resultat over dette kan medføre ekstra kostnader. Konsekvensen av manglende måling er at forhøyede radonkonsentrasjoner kan gå uoppdaget, noe som kan være helseskadelig.
