Kringlevannsveien 9, 3175 RAMNES

Tilstandsrapport

Befaringsdato: 08.04.2026

Rapportdato: 10.04.2026

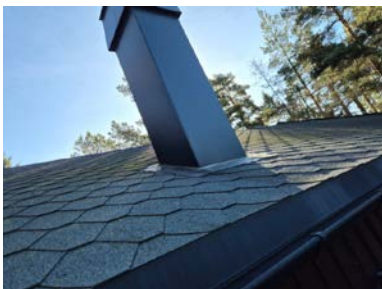
Mangler stigetrinn.

Stigetrinn og evt. plattform for feier bør monteres for å sikre trygg og forskriftsmessig adkomst til pipen, slik at feiing og tilsyn kan utføres uten fare for personskade eller manglende vedlikehold.

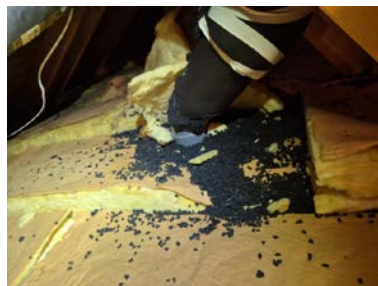
Rundt luftehett over kjøkken er det registrert misfarging og målt høye fuktverdier.
Det er registrert aktivitet av mus i isolasjon på loft.
Isolasjon rundt rør er stedvis skadet/gnagd bort.

Isolasjon er skadet/gnagd bort.

Konsekvens/tiltak: Det bør iverksettes tiltak for å utbedre området rundt luftehatten. Konsekvensen av manglende utbedring er økt risiko for råte, soppdannelse og skade på takkonstruksjonen.
Aktivitet fra mus eller andre gnagere kan over tid føre til skade på isolasjon, elektriske installasjoner eller trekonstruksjoner.
Det anbefales jevnlig kontroll og eventuelt tiltak for å hindre videre aktivitet.

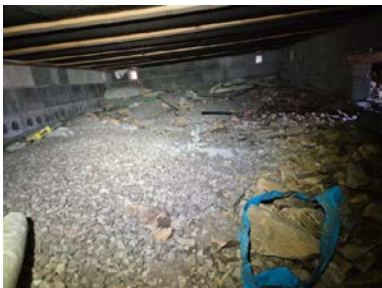
Det er manglende fuktsperre på bakken.

Mangler fuktsperre mot grunn.

Manglende fuktsperre kan gi økt fuktbelastning i krypkjeller med risiko for fuktpåvirkning på konstruksjoner. Det anbefales å etablere plast på grunnen for å redusere fuktavgivelse fra bakken.

Det bør tettes rundt rørgjennomføringer i krypkjelleren for å hindre kaldtrekk og redusere risikoen for at mus og andre skadedyr finner vei inn i konstruksjonen. Manglende tetting kan føre til varmetap og potensielle skader forårsaket av skadedyr.

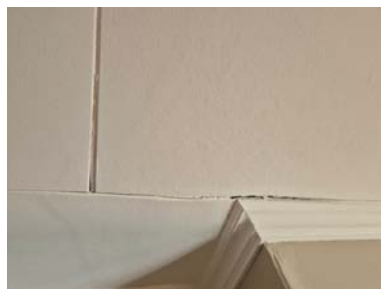
Takessplate inntil ventilasjonskanal er fuktskadet.

Fuktskadet takessplate.

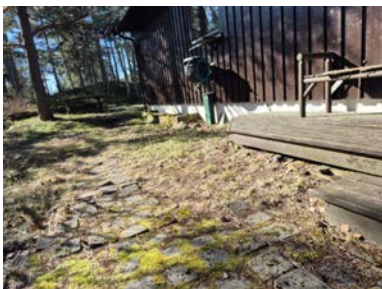
Kombinasjon av flatt terreng mot øst, manglende bortledning av takvann og manglende fuktsperre på grunn i krypkjeller gir økt fuktbelastning mot konstruksjonen.

Tilnærmet flatt terreng

Uten tilstrekkelig fall bort fra grunnmur kan vann samle seg nær grunnmuren og føre til fuktinntrengning. Det anbefales å arrondere terrenget rundt bygningen slik at det etableres fall fra bygget eller alternative tiltak. Ideelt bør det være fall på 1:50 på 3 meter ut fra bygning.
