# Åsenkroken 31

## 4055 SOLA

### Tilstandsrapport

### Eierskifte

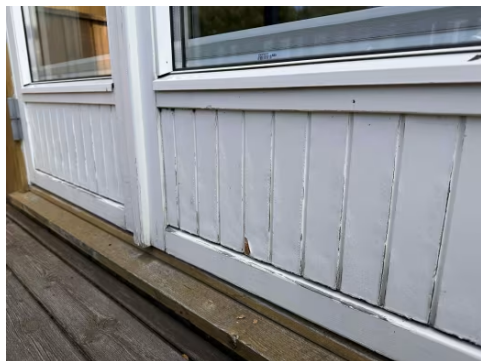
**Oppsummering av vinduer og dører****TG-3**

Det registreres stedvis værslitte karmen og råteskader i balkongdør.

Anbefaler å overflatebehandle slitte overflater og bytte balkongdør.

**Utbedringskostnader****10 000 – 50 000**
