# Kaiveien 29

## 4310 HOMMERSÅK

### Tilstandsrapport

### Eierskifte

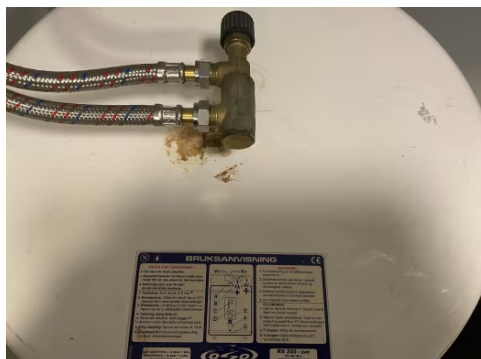
Plassering bereder

Det registreres rustdanning ved blande ventil på toppen av bereder som indikerer tidligere drypplekkasje fra bereder.  
Berederen er over 20 år har usikker restlevetid.

| <p>Det registreres rustdanning ved blande ventil på toppen av bereder som indikerer tidligere drypplekkasje fra bereder.</p> <p>Berederen er over 20 år har usikker restlevetid.</p> <p>Normal levetid for blandeventil for beredere er 10 til 25 år.</p> <p>Normal levetid for v.v beredere elektrisk er 15 til 25 år.</p> | |

En utskifting av bereder som følge av oppnådd alder/( over 20 år) er påregnelig.

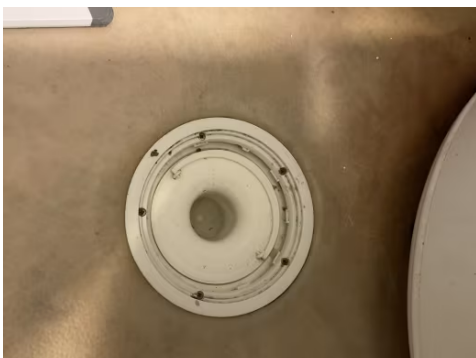
## 6.15 Våtrom: Vaskerom

- Det er ikke tilfredsstillende fall til sluk på vaskerommet. Men det er tilfredsstillende oppbrett av tettesjikt på vegg og dørterskel. Vannsikkerheten er ivaretatt.

- Misfarging i vinylbelegg på gulvet.

Tilstandsgrad 2 er satt med bakgrunn i alder på tettesjikt og derav økt risiko for lekkasjer.

| Rust i topp av bereder ved blande ventil.<br>Avløpsrør i vegg til vaskemaskin er ikke tilstrekkelig klamret festet inn mot vegg. | |

Vaskerom anbefales oppgradert. Det bør forventes en redusert gjenværende brukstid på membran/tettesjikt.

Avløpsrør i vegg til vaskemaskin bør festes bedre.

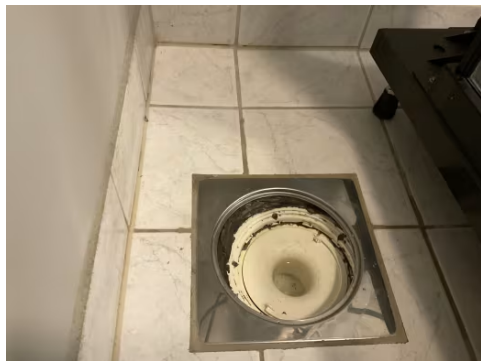
## 6.16 Våtrom: Bad 2.etasje

Med bakgrunn i alder på tettesjiktet / overflater er restlevetiden på rommet usikker.

| Ca 27 mm fall fra gulv ved dør til topp slukrist hjelpesluk.<br>Fallforhold til sluk, og høydeforskjell mellom topp sluk og topp membran ved dør, er tilfredsstillende.<br>Det registreres riss / sprekker i silikon fuger overgang gulvet og vegg.<br>Det registreres "bom" i gulvflis (mangelfull heft mot underlag). | |

Med bakgrunn i alder og slitasje står våtrommet foran en utbedring/utskiftning.

| Det anbefales å fortsatt benytte et dusjkabinett for å unngå ytterligere fuktbelastning fra fritt vann på gulv og vegger.<br>Silikonfuger i overgang gulv og vegg i dusj anbefales oppgradert/skiftet ut. | |
