# Tilstandsrapport

Boligbygg med flere boenheter

Josef Mindes gate 5 A, 3264 LARVIK

Befaringsdato: 02.05.2025

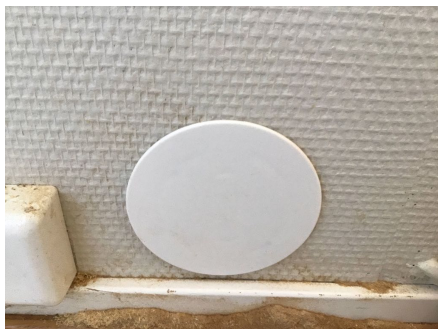
### TG 1 Tilliggende konstruksjoner våtrom

Det ble foretatt hulltaking på kjøkken. Ikke påvist eller observert tegn til fukt i hullet. Det ble ikke observert tegn til fukt v/bruk av fuktmåler på bad.

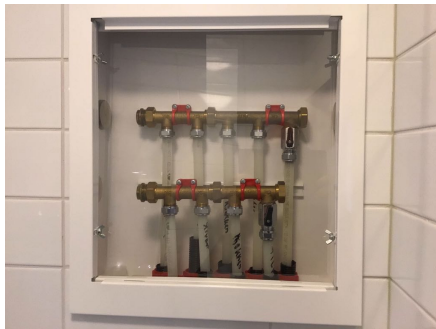
## TG 1 Vannledninger

Det er montert plastrør og rør i rør system i leiligheten. Fordeler skap er plassert på bad. Hovedkran er plassert i rør i rør skap.
