# Tilstandsrapport

📍 Samnangervegen 665, 5650 TYSSE

# gnr. 34, bnr. 109

Rapportdato: 05.09.2023

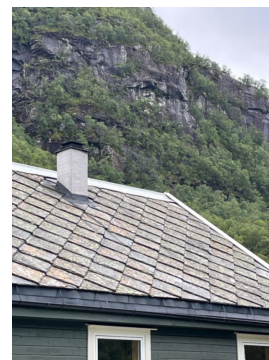
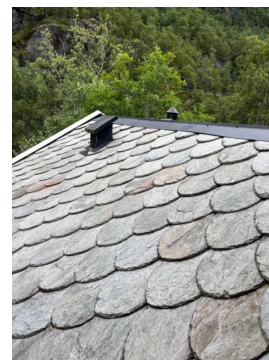
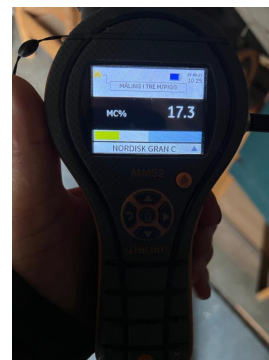
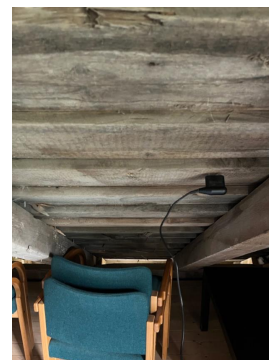
### Taktekking

Taket ble inspisert fra bakke med egnet høyde og fra innvendig loft. Det er tekket med skifer fra byggeår og tilbyggingsår, har tilstrekkelig helning og overganger ser stabile ut. Taket fremstår normalt vedlikeholdt og det som er sjekket av undertak fremstår i tråd med det øvrige.

- Mer enn halvparten av forventet brukstid er passert på taktekkingen.
- Mer enn halvparten av forventet brukstid er passert på undertak.
- Det er avvik:

Noe forhøyet fuktverdi målt i undertak på loft

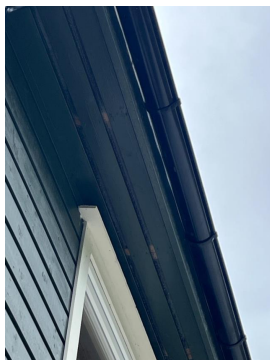
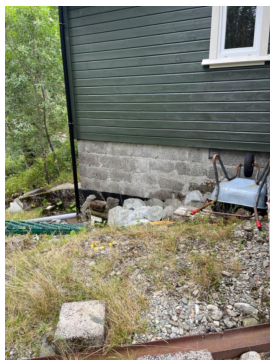
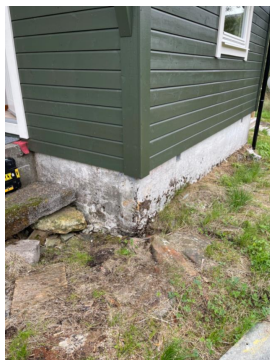
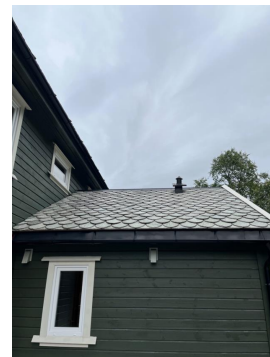
Renner og nedløp av nyere type, som er fremstår vedlikeholdt.

Nedløp ført til bakken og beslag rundt pipe og luftekanal med tett tildekking og uten synlige skader.

- Det er ikke tilfredsstillende bortledning av vann fra taknedløp ved grunnmur.
- Det mangler snøfangere på hele eller deler av taket, men det var ikke krav om dette på byggemeldingstidspunktet.

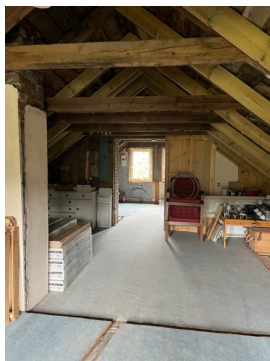
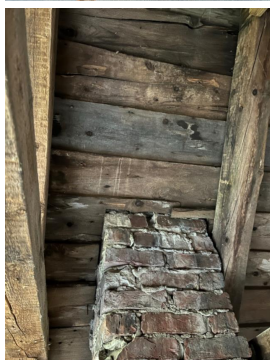
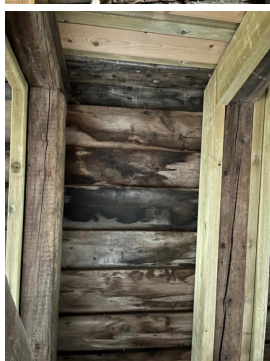
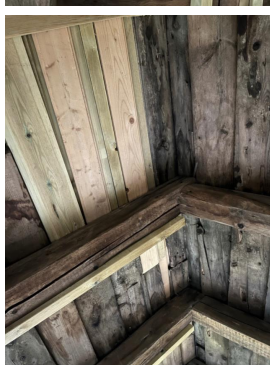
## Takkonstruksjon/Loft

Det er saltak i trekonstruksjon med taksperrer og kaldt loft.  
Konstruksjonen er sjekket for svanker i mønet og tak gjennomføringer  
sjekket for fuktskjold, lysinntrengning, råte, sopp og skadedyr.

- Det er påvist fuktskjolder/skader i takkonstruksjonen.

Spor etter tidligere lekkasje ved gjennomføringer og i undertak

Jevnlig tilsyn anbefales.

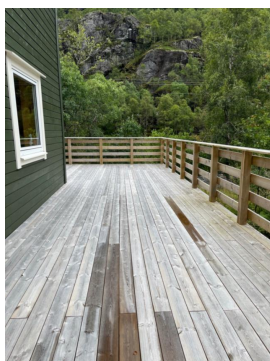
## Balkonger, terrasser og rom under balkonger

Terrasse i trekonstruksjon med utgang fra stue.

- Åpninger i rekkverk er ikke i henhold til krav i dagens forskrifter.

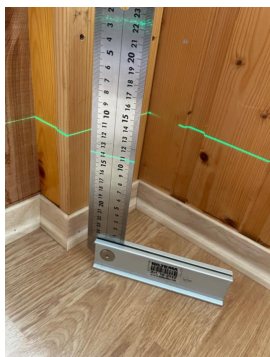
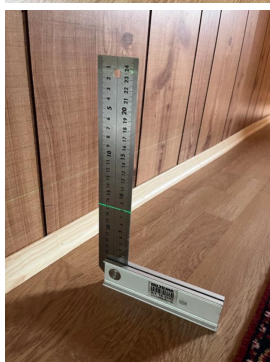
## Etasjeskille/gulv mot grunn

Etasjeskille i trebjelkelag fra byggeår, er kontrollert for knirk og nedbøyning. Horisontalt avvik målt med laser.

Resultatet tilfredsstiller ikke dagens krav til avvik.

- Målt høydeforskjell på over 30 mm gjennom hele rommet. Tilstandsgrad 3 gis med bakgrunn i standardens krav til godkjente måleavvik.

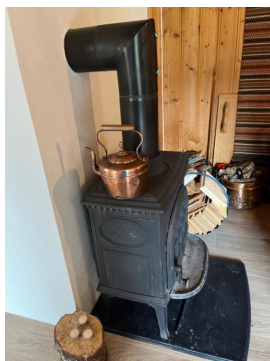
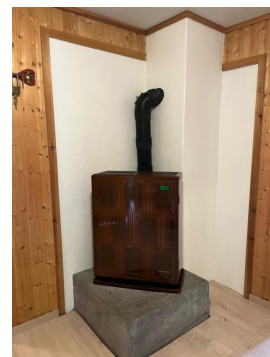
Det er avvik:  
Pipe har ikke innvendig rør, slitasje på peisovn og oljeovn må erstattes.

Pusset og malt pipe med nyere heldekkende beslag over tak. Eldre peisovn montert i stue med tilstrekkelig avstand til brennbart, og eldre oljeovn plassert i hall.

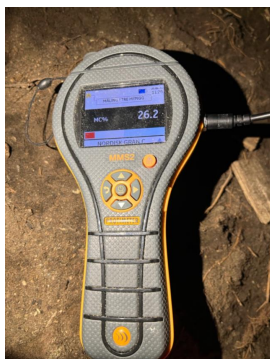
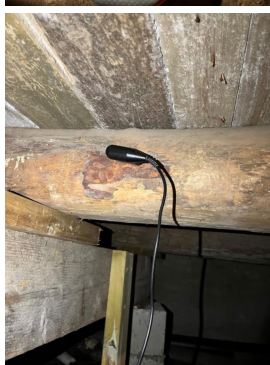
Det er registrert dårlig ventilering og målt høy fuktighet i synlig trekonstruksjon.

- Det er stedvis påvist fuktnivå som tilsier at konstruksjonen kan ha fuktskader.
- Det er ikke tilfredsstillende ventilering av krypkjeller.
- Det er begrenset tilgang til hele krypkjelleren.

- Bedre ventilering må etableres.
- Ut ifra visuelle observasjoner fra de besiktigede områdene, gir det grunnlag for å forsøke å foreta grundigere undersøkelser i de mindre tilgjengelige områdene. Det kan ikke utelukkes skader i disse områdene.

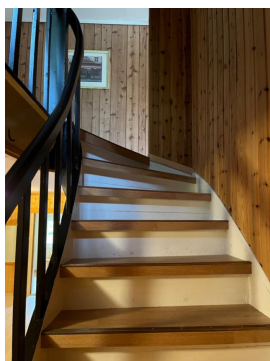
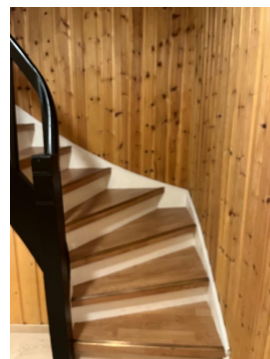
Det er en heltre trapp fra byggeår med noe bruksslitasje og mangler.

- Rekkverkshøyder er under dagens forskriftskrav til rekkverk i trapper.
- Åpninger i rekkverk er større enn dagens forskriftskrav til rekkverk i trapper.
- Det mangler håndløper på vegg i trappeløpet.

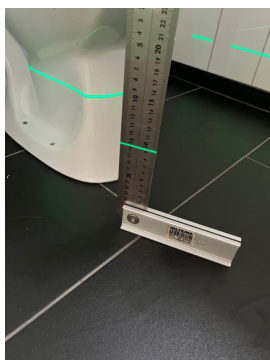
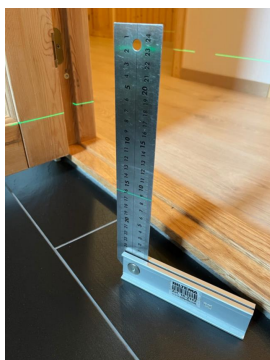
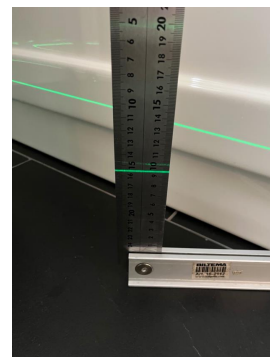
Sluk er plassert under badekar med begrenset tilkomst.  
Fall til sluk fra øvrige lekkasjepunkt er sjekket med laser.  
Overflate er sjekket for riss og bom i fuger/fliser, og terskel ved dør er kontrollert.

- Det er påvist at høydeforskjell fra topp slukrist til gulv/synlig topp membran ved dørterskel er mindre enn 25 mm.

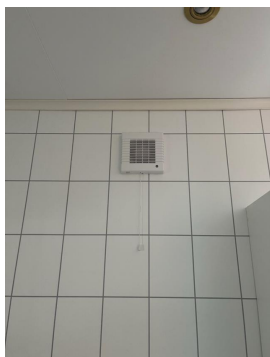
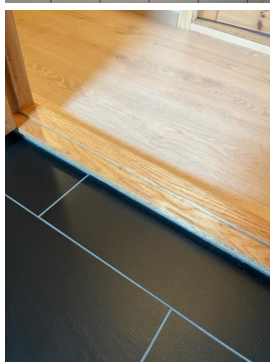
## Ventilasjon

Mekanisk ventilasjon, men begrenset løsning for tilluft.

- Våtrommet mangler tilluftsventilering, f.eks. spalte/ventil ved dør.

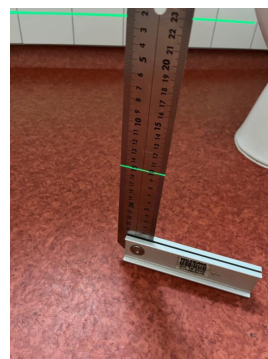
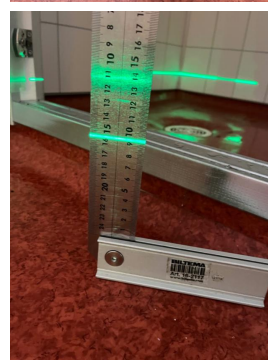
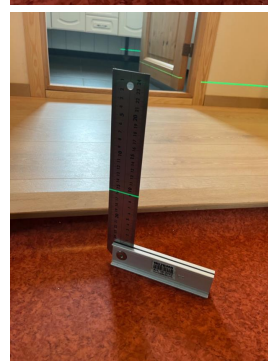
Sluk er plassert i dusjhjørne og fall mot sluk fra øvrige lekkasjepunkt er sjekket med laser med målbart resultat.

Sokkel på dusjdører hindrer imidlertid lekkasjevann tilgang til sluk.

- Det er mulighet for at det kan forekomme vannlekkasje på våtrommet hvor vann ikke vil gå til sluk.
- Det er påvist at høydeforskjell fra topp slukrist til gulv/synlig topp membran ved dørterskel er mindre enn 25 mm.

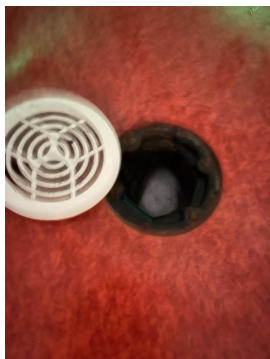
Iflg mottatte opplysninger har sluk og membran av ukjent alder.

- Mer enn halvparten av forventet brukstid er passert på slukløsningen.
- Mer enn halvparten av forventet brukstid er passert på membranløsningen.

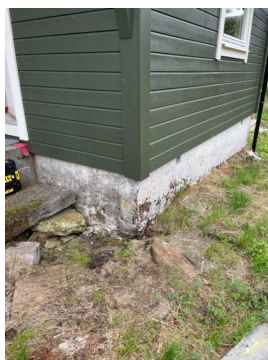
Støpte fundamenter og ringmur med blindkjeller.
