# Tilstandsrapport

Fritidsbolig

Samnangervegen 665, 5650 TY SSE

Befaringsdato: 06.09.2024

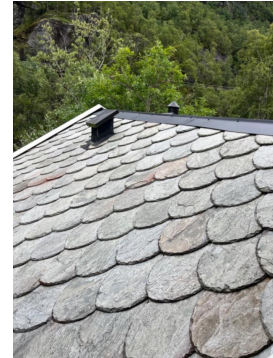
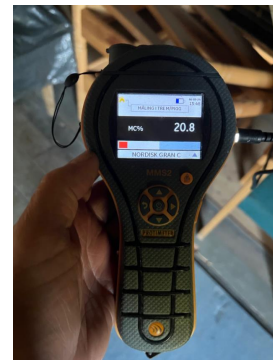
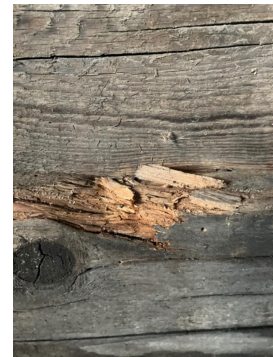
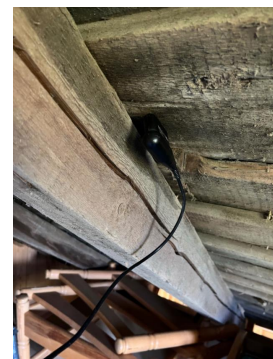
- Mer enn halvparten av forventet brukstid er passert på taktekingen.
- Mer enn halvparten av forventet brukstid er passert på undertak.
- Det er avvik:

Noe forhøyet fuktverdi målt i undertak på loft

Vedlikehold og lokale tiltak må påregnes

Ved eventuell gjenbygging av konstruksjonen anbefales nærmere undersøkelse.

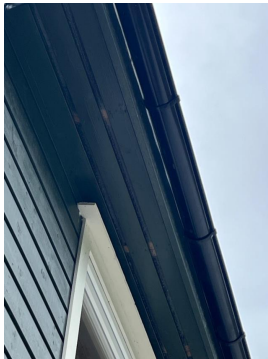
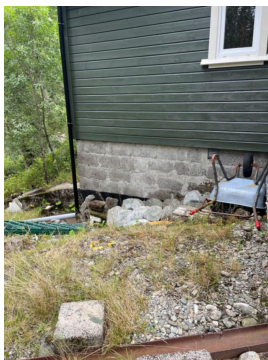
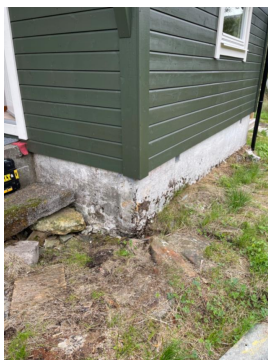
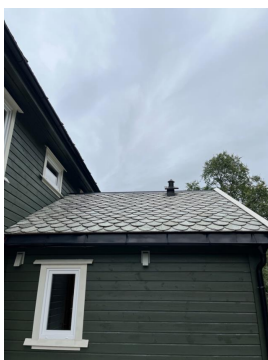
### ! TG 2 Nedløp og beslag

Renner og nedløp av nyere type, som er fremstår vedlikeholdt. Nedløp ført til bakken og beslag rundt pipe og luftekanal med tildekking og uten synlige skader.

- Det bør lages system for bortledning av vann fra taknedløp ved grunnmur.
- Det er ikke krav om utbedring opp til dagens krav.

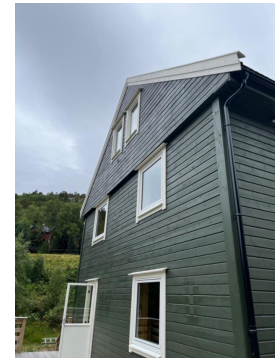
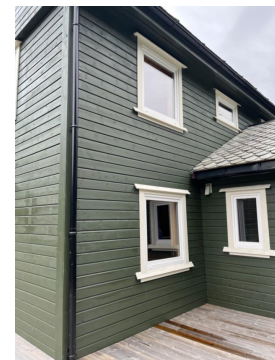
## ! TG 2 Veggkonstruksjon

Det er tømmer konstruksjon på hoveddel fra byggeår og bindingsverk på tilbygget del.

Jevnlig tilsyn anbefales

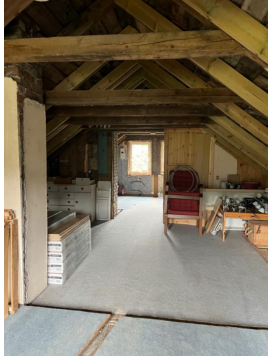
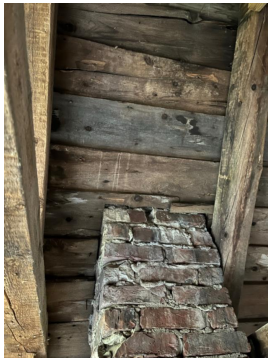
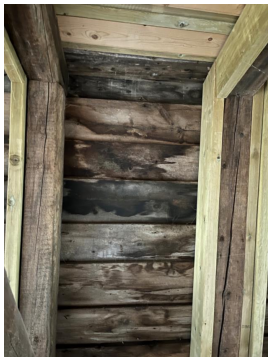
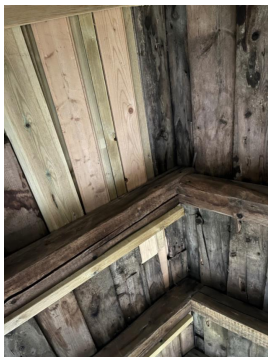
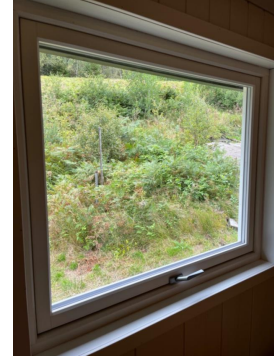
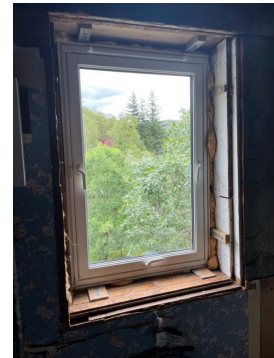
## ! TG 2 Takkonstruksjon/Loft

- Det er påvist fuktskjolder/skader i takkonstruksjonen.

Spor etter tidligere lekkasje ved gjennomføringer og i undertak

Jevnlig tilsyn anbefales.

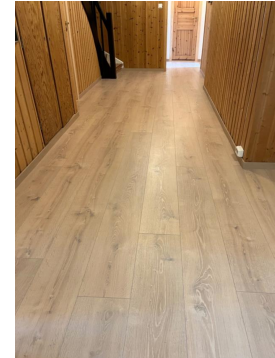
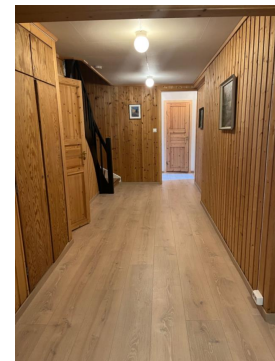
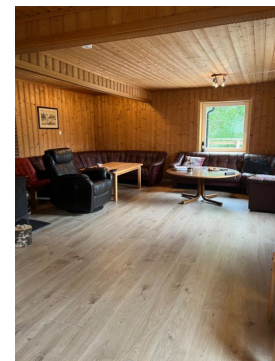
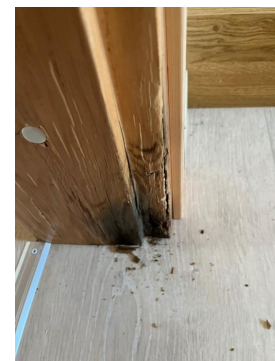
## ! TG 2 Overflater

Innvendige gulv med laminat av ulik type og alder.  
Innvendige vegger og himling med panel og malte plater.  
Overflater er kontrollert for knirk og svikt og visuelt for fuktskjolder og skader.

Nærmere utredning av årsak anbefales

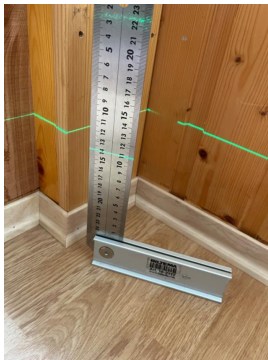
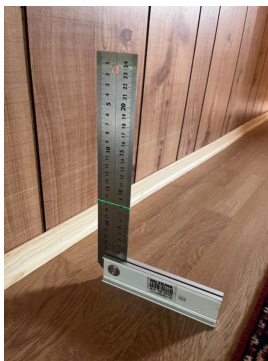
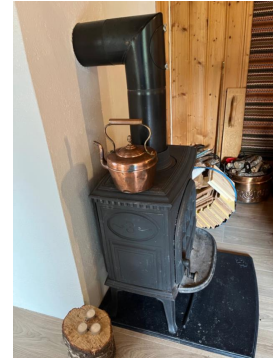
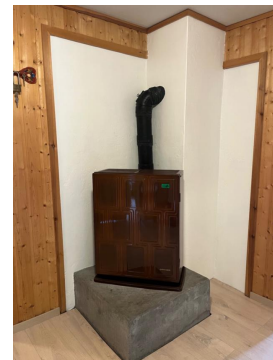
## ! TG 3 Etasjeskille/gulv mot grunn

Etasjeskille i trebjelkelag fra byggeår, er kontrollert for knirk og nedbøyning. Horisontalt avvik målt med laser.  
Resultatet tilfredsstillende ikke dagens krav til avvik.

- Målt høydeforskjell på over 30 mm gjennom hele rommet. Tilstandsgrad 3 gis med bakgrunn i standardens krav til godkjente måleavvik.

Fungerer med dette avvik.

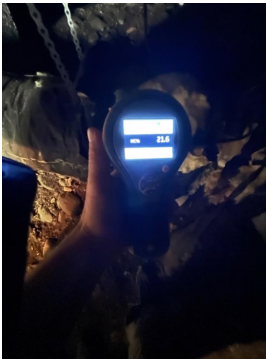
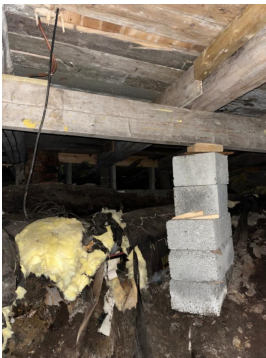
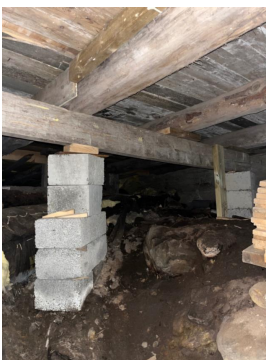
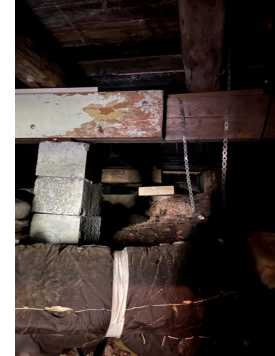
## ! TG 2 Kryp Kjeller

Det er registrert dårlig ventilering og målt høy fuktighet i synlig trekonstruksjon.

- Det er begrenset tilgang til hele krypkjelleren.
- Det er ikke tilfredsstillende ventilering av krypkjeller.
- Det er stedvis påvist fuktnivå som tilsier at konstruksjonen kan ha fuktskader.

- Bedre ventilering må etableres.
- Ut ifra visuelle observasjoner fra de besiktigede områdene, gir det grunnlag for å forsøke å foreta grundigere undersøkelser i de mindre tilgjengelige områdene. Det kan ikke utelukkes skader i disse områdene.

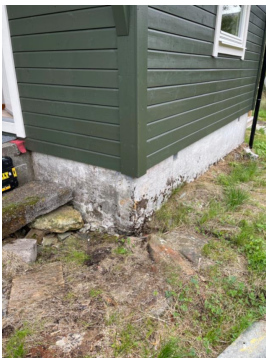
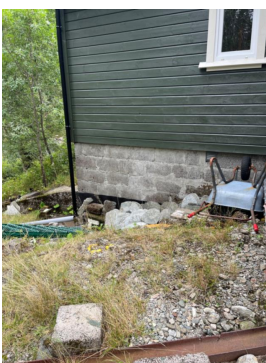
- Det er registrert horisontalriss som er symptom på jordtrykk.

Vedlikehold og oppgradering må påregnes
