# Tilstandsrapport

Fritidsbolig

Samnangervegen 665, 5650 TYSSE

# gnr. 34, bnr. 109

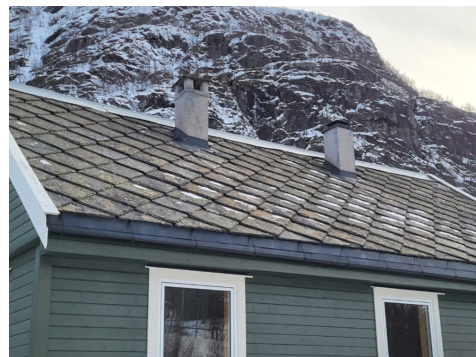
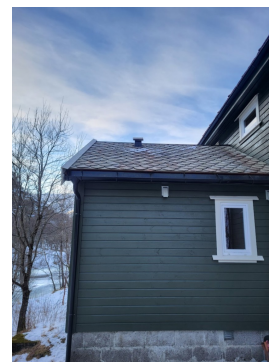
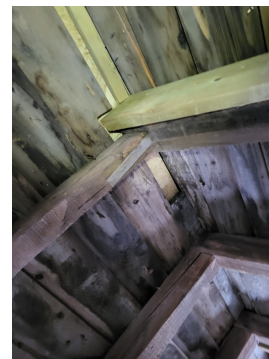
- Mer enn halvparten av forventet brukstid er passert på taktekingen.
- Mer enn halvparten av forventet brukstid er passert på undertak.
- Det er avvik:

Noe forhøyet fuktverdi målt i undertak på loft

Vedlikehold og lokale tiltak må påregnes

Ved eventuell gjenbygging av konstruksjonen anbefales nærmere undersøkelse.

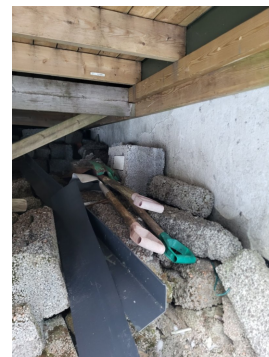
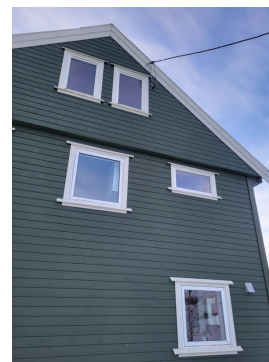
## TG 2 Veggkonstruksjon

Det er tømmer konstruksjon på hoveddel fra byggeår og bindingsverk på tilbygget del.  
Vegger er kledd med liggende trekledning av nyere type.  
Kledning fremstår vedlikeholdt.

- Det er avvik:

Jevnlig tilsyn anbefales

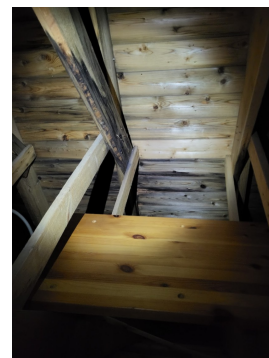
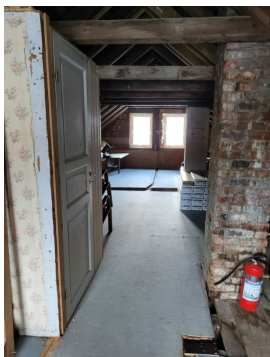
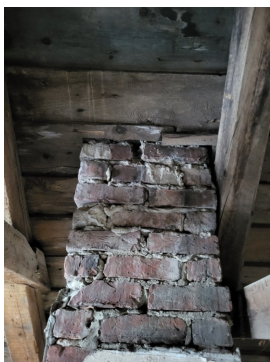
## TG 2 Takkonstruksjon/Loft

- Det er påvist fuktskjolder/skader i takkonstruksjonen.

Spor etter tidligere lekkasje ved gjennomføringer og i undertak.

Jevnlig tilsyn anbefales.

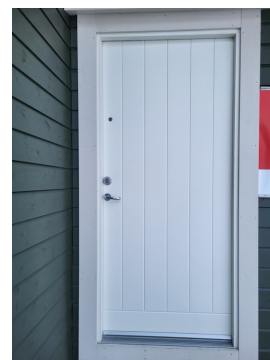
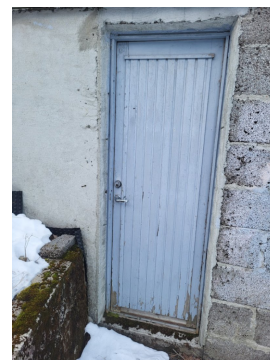
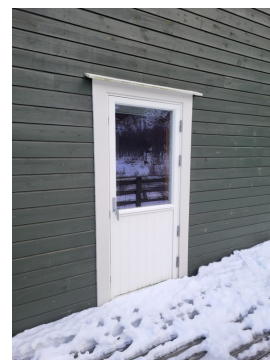
## TG 2 Dører

- Karmene i dører er værslitte utvendig og det er sprekker i trevirket.

- Det må foretas lokal utbedring.

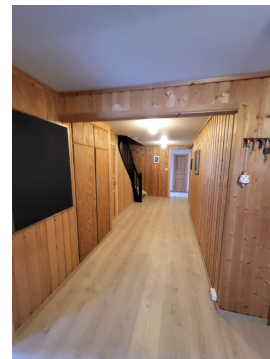
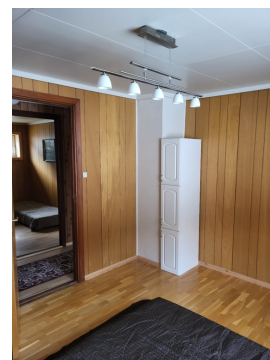
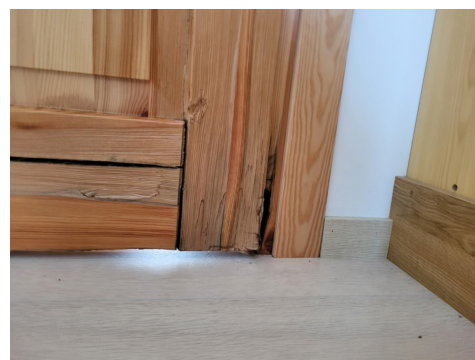
### TG 2 Overflater

Innvendige gulv med laminat av ulik type og alder.  
Innvendige vegger og himling med panel og malte plater.  
Overflater er kontrollert for knirk og svikt og visuelt for fuktskjolder og skader.

- Det er avvik:

Nærmere utredning av årsak anbefales.

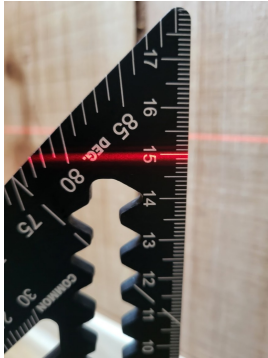
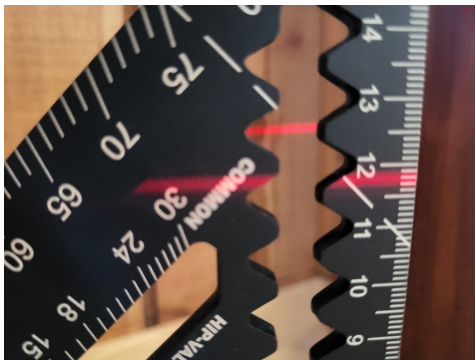
### TG 3 Etasjeskille/gulv mot grunn

Horisontalt avvik målt med laser.

Resultatet tilfredsstiller ikke dagens krav til avvik.

- Målt høydeforskjell på over 30 mm gjennom hele rommet.  
Tilstandsgrad 3 gis med bakgrunn i standardens krav til godkjente måleavvik.

Fungerer med dette avvik.

**Kostnadsestimat: Under 20 000**

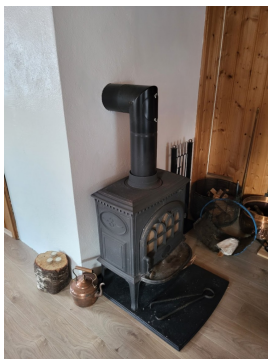
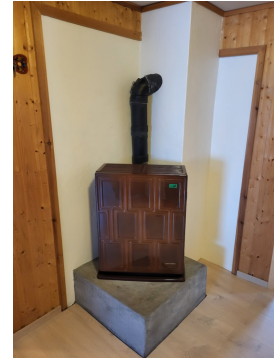
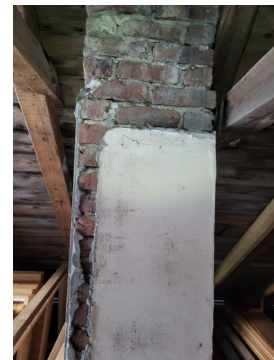
## TG 2 Pipe og ildsted

Pusset og malt pipe med nyere heldekkende beslag over tak. Eldre peisovn montert i stue med tilstrekkelig avstand til brennbart, og eldre oljeovn plassert i hall, men frakoblet.

- Det er avvik:

Det må påregnes oppgradering på sikt.

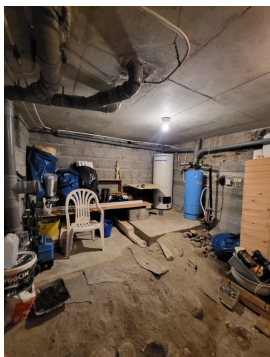
## TG 2 Krypjkjeller

Det er registrert dårlig ventilering og målt høy fuktighet i synlig trekonstruksjon.

- Det er ikke adgang til deler av kryptjelleren. Kryptjeller er kun vurdert i tilgjengelige deler. Kryptjeller regnes for å være en risikokonstruksjon som er utsatt for fukt- og råteskader i bunnsvill, trebjelkelaget og andre tilstøtende konstruksjoner, på grunn av fuktighet fra grunnen og kondensering ved temperaturforskjeller. Selv om det ikke er avdekket tegn på skader, betyr ikke dette nødvendigvis at det ikke foreligger skader i eller i forbindelse med kryptjelleren.
- Det er ikke tilfredsstillende ventilering av kryptjeller.
- Det er stedvis påvist fuktnivå som tilsier at konstruksjonen kan ha fuktskader.

Ut ifra visuelle observasjoner fra de besiktigede områdene, gir det grunnlag for å forsøke å foreta grundigere undersøkelser i de mindre tilgjengelige områdene.

Det kan ikke utelukkes skader i disse områdene.

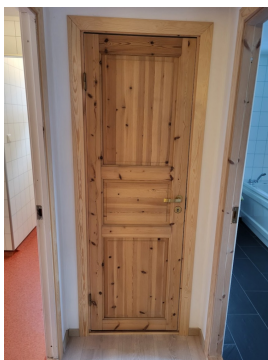
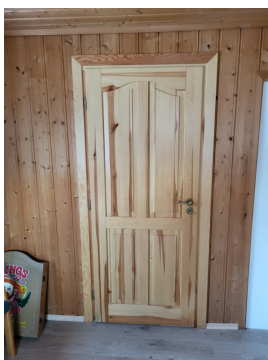
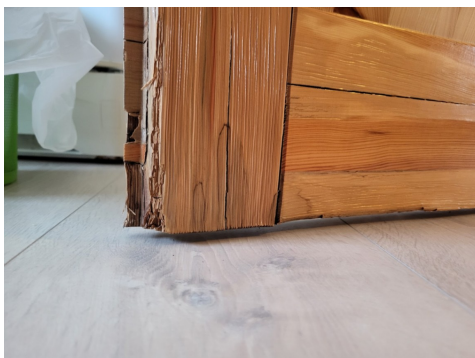
## TG 2 Innvendige dører

- Det er påvist avvik som tilsier at det bør foretas tiltak på enkelte dører.
- Enkelte av innvendige dører har en del slitasje.

- Det bør foretas tiltak på enkelte dører.

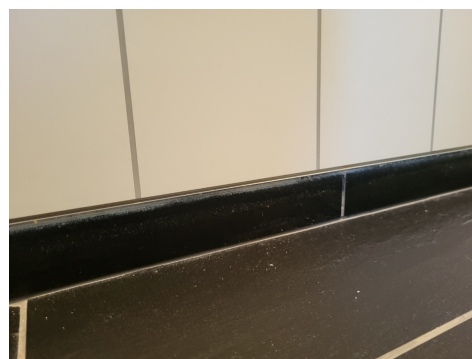
#### TG 2 Overflater vegger og himling

Vegger og himling er sjekket for eventuelle fuktskader.

- Det må foretas lokal utbedring.

Fuging mellom list og baderomsplate.

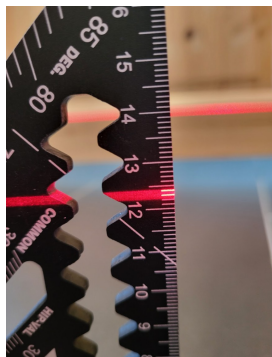
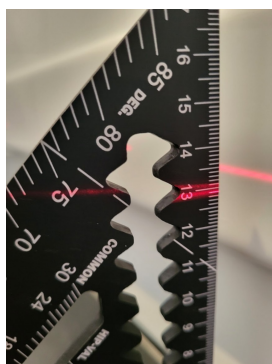
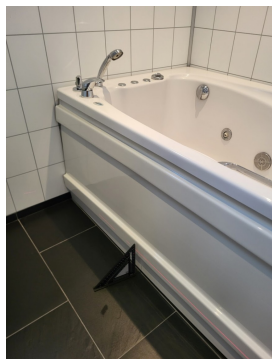
#### TG 2 Overflater Gulv

Sluk er plassert under badekar med begrenset tilkomst.  
Fall til sluk fra øvrige lekkasjepunkt er sjekket med laser.  
Overflate er sjekket for riss og bom i fuger/fliser, og terskel ved dør er kontrollert.

- Det er påvist at høydeforskjell fra topp slukrist til gulv/synlig topp membran ved dørterskel er mindre enn 25 mm.
- Det er påvist avvik i fallforhold til sluk i forhold til krav i forskrift på byggetidspunktet.

- Til tross for avviket i fall/høydeforskjell til sluk, vil gulvet fortsatt kunne lede vann mot sluket, men med redusert effektivitet. Dette kan potensielt øke risikoen for vannansamling i enkelte områder av badet.
- Våtrommet fungerer med dette avviket.

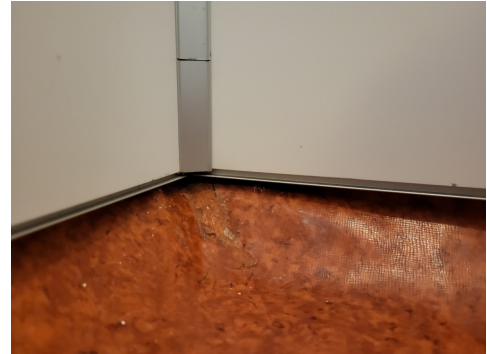
### ! TG 2 Overflater vegger og himling

Vegger og himling er sjekket for eventuelle fuktskader.

- Det må foretas lokal utbedring.

Fuge mellom bunnlist og badromsplater.

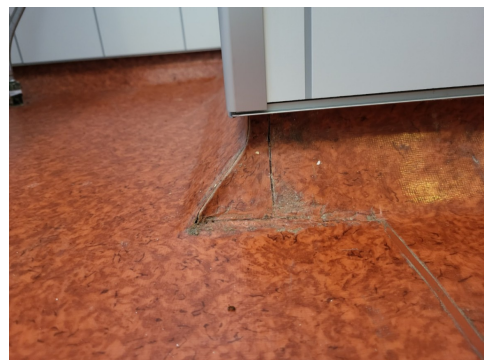
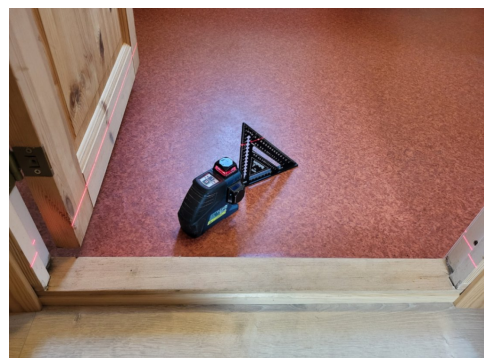
### ! TG 2 Overflater Gulv

Sluk er plassert i dusjhjørne og fall mot sluk fra øvrige lekkasjepunkt er sjekket med laser med målbart resultat. Sokkel på dusjdører hindrer imidlertid lekkasjevann tilgang til sluk.

- Det er mulighet for at det kan forekomme vannlekkasje på våtrommet hvor vann ikke vil gå til sluk.
- Det er påvist at gulvoverflaten har sprekker.
- Det er påvist at høydeforskjell fra topp slukrist til gulv/synlig topp membran ved dørterskel er mindre enn 25 mm.

- Sprekker i et vinylbelegg kan føre til at vann trekker ned i gulvkonstruksjonen med påfølgende fukt/råteskader.
- Eventuelt lekkasjevann fra utstyr utenfor dusjsone vil ikke ha en naturlig vei til sluket. Dette kan føre til at vann samler seg på gulvet og potensielt renner ut av rommet eller trenger inn i konstruksjonen.

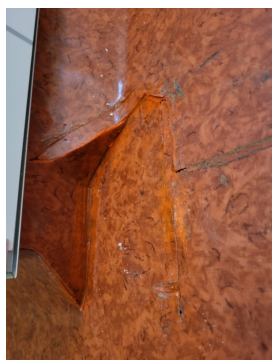
### ! TG 3 Sluk, membran og tettesjikt

- Sluket må sjekkes og rengjøres jevnlig.
- Det er viktig å merke seg at levetiden til en membran varierer basert på kvalitet, installasjon og bruk. Eldre membraner kan bli sprø og sprekke opp, noe som fører til at de mister sin vanntettende funksjon. Dette kan resultere i vannlekkasjer gjennom vegger og gulv og fuktskader.

Pris nærmere undersøkelse.

**Kostnadsestimat: Under 20 000**

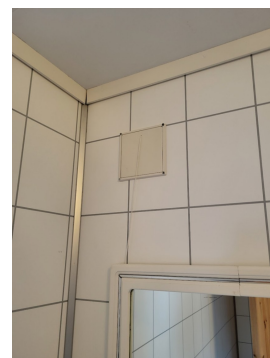
### ! TG 2 Ventilasjon

- Det er påvist fuktskjolder etc. rundt ventiler.
- Rommet har kun naturlig ventilasjon.

- Elektrisk avtrekksvifte bør monteres for å lukke avviket.

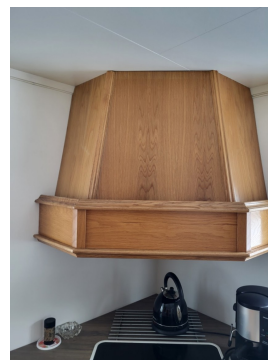
#### ! TG 3 Avtrekk

- Det er registrert avvik med avtrekk.

Nærmere undersøkelse anbefales.

Kostnadsestimat: Under 20 000

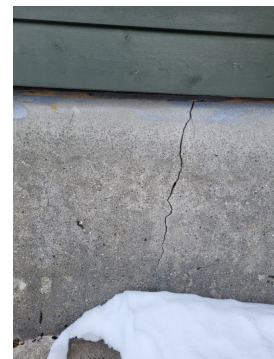
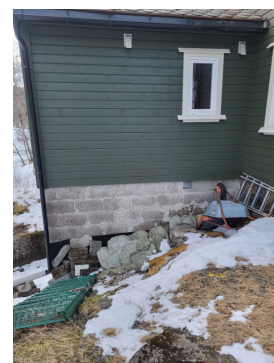
- Det er registrert horisontalriss som er symptom på jordtrykk.
- Det er registrert skråriss som er symptom på setninger.
- Grunnmuren har sprekkeformasjoner.

Vedlikehold og oppgradering må påregnes.
