Salgsobjekt: Fritidseiendom
Eierform: Eiet
Byggeår: 1957
BRA-i/BRA Total 231/249 kvm
Tomtstr.: 2636.4 kvm
Soverom: 6
Antall rom: 8
Gnr./bnr. Gnr. 34, bnr. 109
Gnr. 34, bnr. 148
Oppdragsnr.: 1501230154

Stor og innholdsrik fritidsbolig.

Tilstandsrapport

Befaringsdato: 03.02.2026

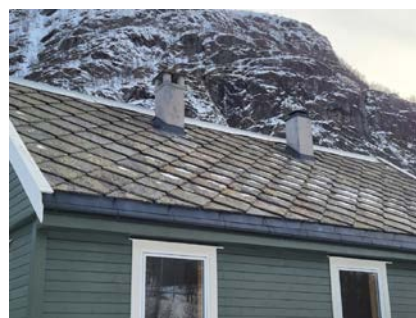
TG 2 Nedløp og beslag

Renner og nedløp av nyere type, som er fremstår vedlikeholdt. Nedløp ført til bakken og beslag rundt pipe og luftekanal med tett tildekking og uten synlige skader.

- Det må foretas tiltak for å lukke avviket.
- Det bør lages system for bortledning av vann fra taknedløp ved grunnmur.
- Det er ikke krav om utbedring av snøfangere opp til dagens krav.

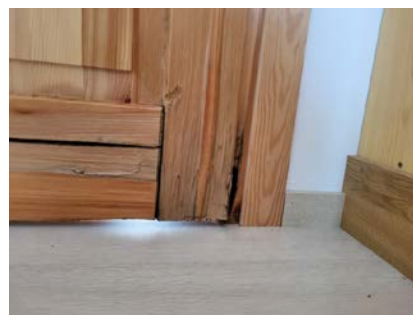
! TG 3 Etasjeskille/gulv mot grunn

Etasjeskille i trebjelkelag fra byggeår, er kontrollert for knirk og nedbøyning.
Horisontalt avvik målt med laser.
Resultatet tilfredsstillende ikke dagens krav til avvik.

- Målt høydeforskjell på over 30 mm gjennom hele rommet.
Tilstandsgrad 3 gis med bakgrunn i standardens krav til godkjente måleavvik.

Fungerer med dette avvik.

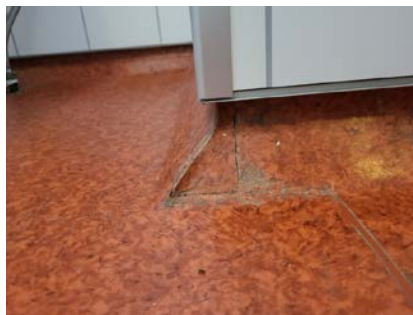
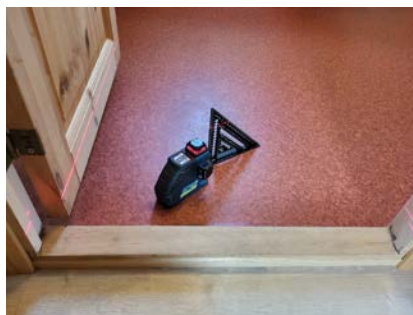
Sluk er plassert i dusjhjørne og fall mot sluk fra øvrige lekkasjepunkt er sjekket med laser med målbar resultat. Sokkel på dusjdører hindrer imidlertid lekkasjevann tilgang til sluk.

- Det er mulighet for at det kan forekomme vannlekkasje på våttrommet hvor vann ikke vil gå til sluk.
- Det er påvist at gulvoverflaten har sprekker.
- Det er påvist at høydeforskjell fra topp slukrist til gulv/synlig topp membran ved dørterskel er mindre enn 25 mm.

- Sprekker i et vinylbelegg kan føre til at vann trekker ned i gulvkonstruksjonen med påfølgende fukt/råteskader.
- Eventuelt lekkasjevann fra utstyr utenfor dusjsone vil ikke ha en naturlig vei til sluket. Dette kan føre til at vann samler seg på gulvet og potensielt renner ut av rommet eller trenger inn i konstruksjonen.
