# Tilstandsrapport

Tomannsbolig

Kongsvingervegen 1809, 2160 VORMSUND

Befaringsdato: 02.08.2024

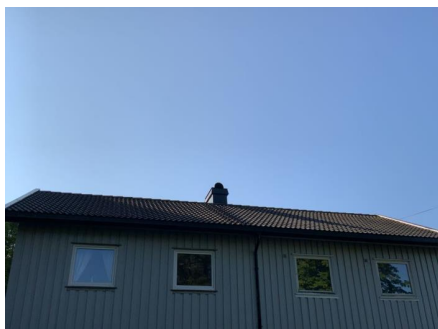
### Nedløp og beslag

Nedløp og beslag av metall og skiferstein.

- Det er avvik:

Det anbefales en gjennomgang vedrørende etablering av beslag. Dette for at det ikke skal forekomme lekkasjer i overganger.

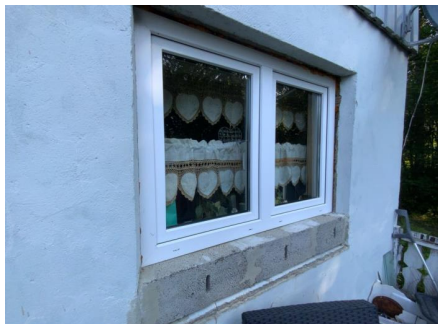
## TG 3 Vinduer - 2

Bygningen har trevinduer med koblet glass.

- Det er påvist at enkelte vinduer er vanskelig å åpne/lukke.
- Det er påvist vinduer med fukt/råteskader.

- Vinduer med råteskader må erstattes med nye.

Kostnadsestimat: 10 000 - 50 000

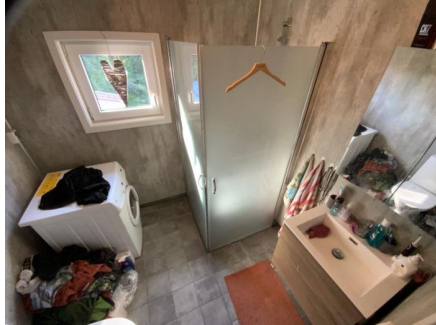
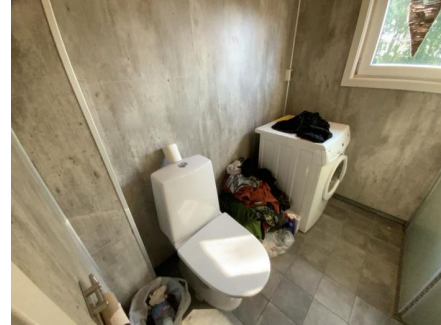
### TG 2 Overflater vegger og himling

- Det er påvist avvik i fuger.

- Det må foretaes lokal utbedring

Det bør tas en gjennomgagn av fugemasse på fliser.

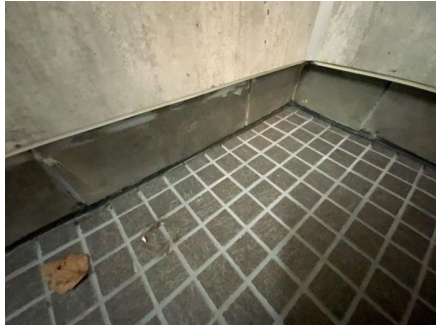
### TG 2 Overflater Gulv

- Det er påvist avvik i krav til høydeforskjell/fall-løsning på våtrommet.

- Våtrommet fungerer med dette avviket.

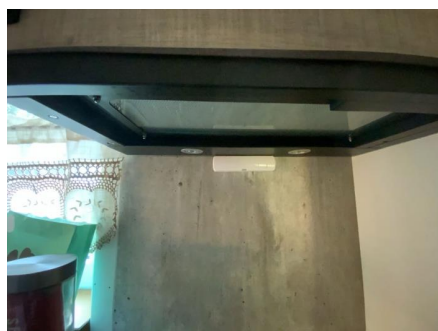
## TG 2 Vannledninger

- Det er påvist at eventuelt lekkasjevann fra rør i rør system ikke ledes til sluk eller annen kompenserende løsning.

- Det bør foretas tiltak på anlegget som sikrer bedre løsning på eventuelt lekkasjevann fra rør i rør system.

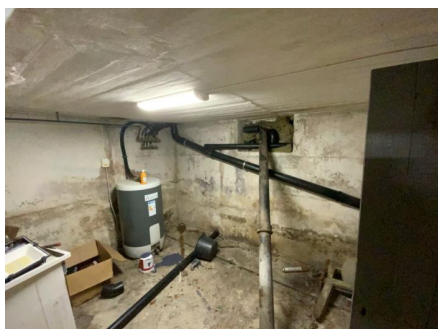
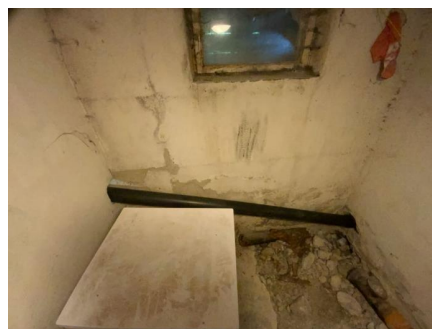
## TG 2 Avløpsrør - 2

Det er avløpsrør av støpejern.

Sluk og rør som er påbegynt bør skiftes og gulv støpes og tettes. Dette rommet har vært i bruk som grovvaskerom.

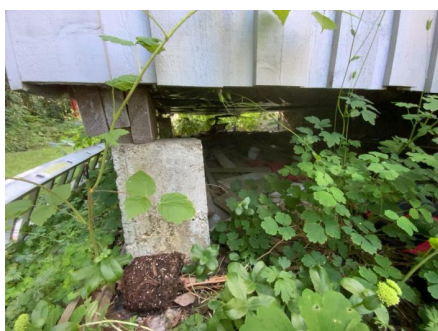
## ⓘ TG 2 Terrengforhold

Lett skrående tomt.
