Kongsvingervegen 1809, 2160 VORMSUND

Halvpart av tomannsbolig, med eldre garasje og nyere kjøkken. Kort vei til kjøpesenter og bussforbindelser.

Befaringsdato: 02.08.2024

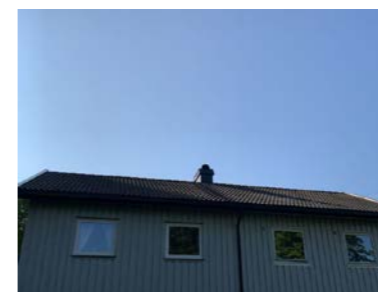
❗ TG 2 Nedløp og beslag

Følgende punkter er i tilstandsrapporten merket med tilstandsgrad 2 – avvik som kan kreve tiltak: Utvendig > Nedløp og beslag: Nedløp og beslag av metall og skiferstein. Vurdering av avvik: Det er avvik: Det er stedvis noe manglende beslag i overganger og ved vindu.

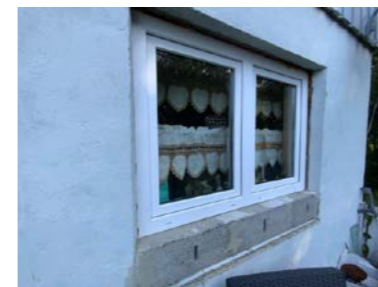
TG 3 Vinduer - 2

Følgende punkter er i tilstandsrapporten merket med tilstandsgrad 3 – store eller alvorlige avvik: Utvendig > Vinduer - 2: Bygningen har trevinduer med koblet glass. Vurdering av avvik: Det er påvist at enkelte vinduer

er vanskelig å åpne/lukke. Det er påvist vinduer med fukt/råteskader.

Bygningen har trevinduer med koblet glass.

- Vinduer med råteskader må erstattes med nye.

Kostnadsestimat: 10 000 - 50 000

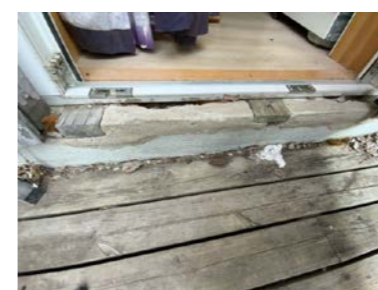
TG 2 Dører - 2

Utvendig > Dører - 2: Bygningen har malt hovedytterdør. Vurdering av avvik: Det er påvist dører som er vanskelig å åpne eller lukke.

Etablere fransk balkong eller skifte låskasse, slik at dør ikke kan åpnes.

Kostnadsestimat: Under 10 000

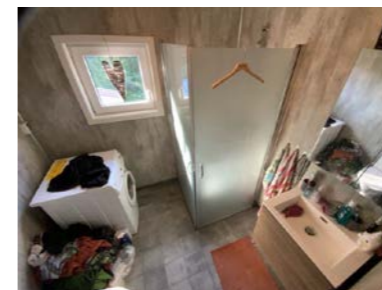
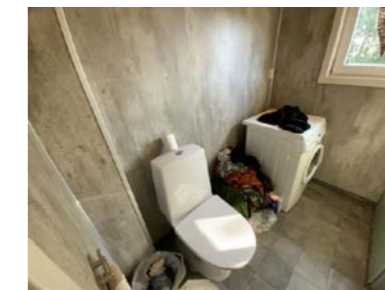
TG 2 Overflater vegger og himling

Våtrom > 2. Etasje > Bad/vaskerom > Overflater vegger og himling: Veggene har baderomsplater. Taket har panel. Vurdering av avvik: Det er påvist avvik i fuger. Det er noe dårlig fuget med fugemasse på sokkelflis inne i dusjsjonen og noe manglende silikonerings.

- Det må foretaes lokal utbedring

Det bør tas en gjennomgagn av fugemasse på fliser.

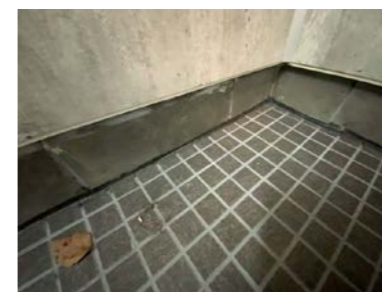
TG 2 Overflater Gulv

Våtrom > 2. Etasje > Bad/vaskerom > Overflater Gulv: Gulvet er flislagt. Rommet har elektriske varmekabler. Fall mot sluk er målt til 20 mm underkant terskel. Vurdering av avvik: Det er påvist avvik i krav til høydeforskjell/fall-løsning på våtrommet. Det skal være noe fall på gulv mot sluk utenfor dusjsjonen. Dette er ikke etablert.

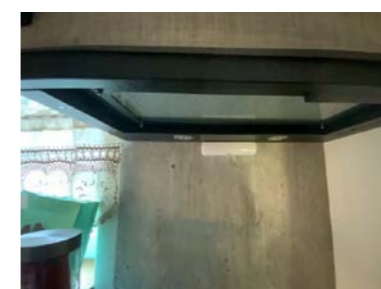
TG 2 Vannledninger

Vurdering av avvik: Det er påvist at eventuelt lekkasjevann fra rør i rør system ikke ledes til sluk eller annen kompensierende løsning. Fordelerstamme for rør er ikke etablert i rom med sluk eller fordelerskap med kontrollert avrenning til avløp.

- Det bør foretas tiltak på anlegget som sikrer bedre løsning på eventuelt lekkasjevann fra rør i rør system.

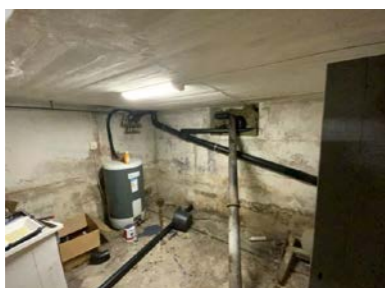
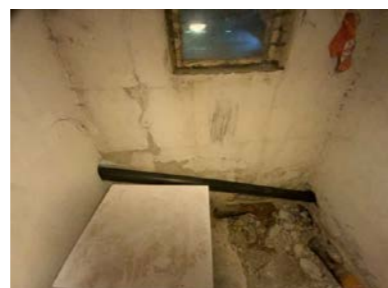
IG 2 Avløpsrør - 2

Vurdering av avvik: Mer enn halvparten av forventet brukstid er passert på innvendige avløpsledninger. Det er synlig påbegynt arbeider for avløps rør og sluk i bod i kjeller.

Det er avløpsrør av støpejern.

- Andre tiltak:

Sluk og rør som er påbegynt bør skiftes og gulv støpes og tettes. Dette rommet har vært i bruk som grovvaskerom.

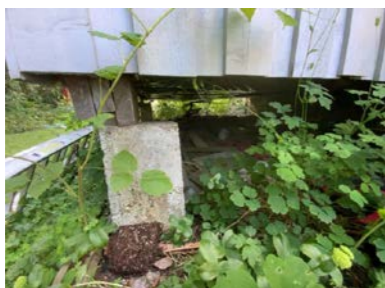
TG 2 Terrengforhold

Tomteforhold > Terrengforhold: Lett skrående tomt. Vurdering av avvik: Det er påvist dårlig fall eller flatt terreng inn mot grunnmur og dermed muligheter for større vannansamlinger.

Lett skrående tomt.
