Tilstandsrapport

Fritidsbolig

Tonshøgde 13, 2910 AURDAL

Befaringsdato: 18.03.2026

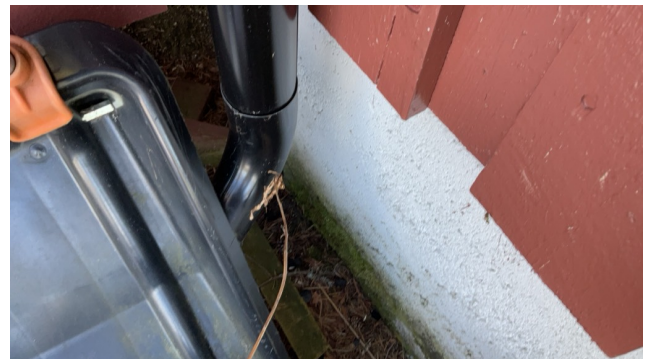
Taknedløp bør føres vekk fra bygning for å unngå oppfukning mot bygningskropp og er medvirkende til fuktinnsig i kryprom

- Det bør lages system for bortledning av vann fra taknedløp ved grunnmur.

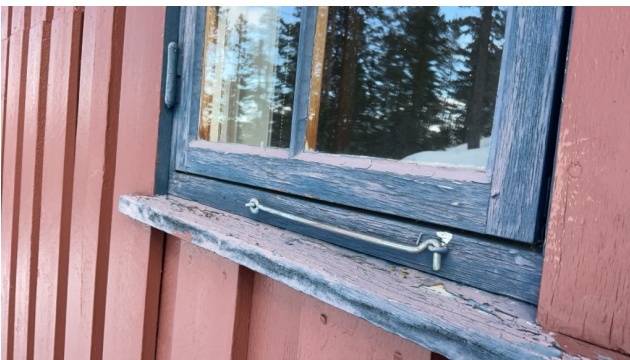
Slitasje med vedlikeholdsbehov

Vinduer bør vedlikeholdes og utbedres for å sikre funksjon og forlenge levetiden.

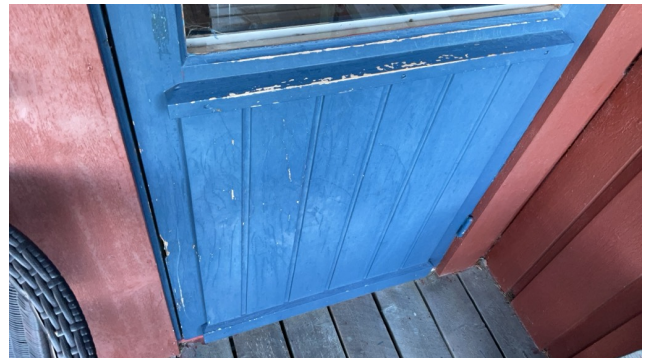
- Det er påvist utetthet/åpning mellom dørblad og dørkarm. Dvs. at kaldtrekk kan oppstå.
- Det er avvik:

Slitasje og skader på terrassedør

Dørene bør justeres eller eventuelt skiftes ut for å oppnå bedre tetthet mellom dørblad og karm, og dermed redusere trekk og varmetap.

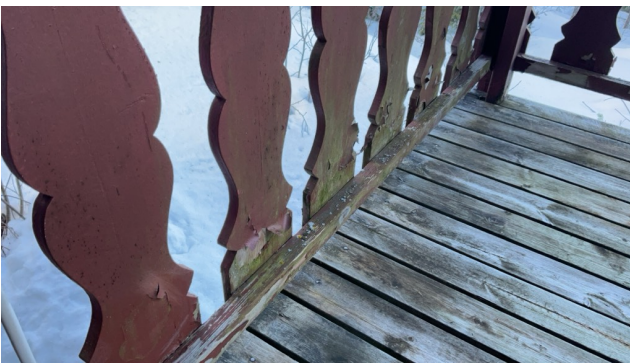
Terrasse og inngangsparti har tydelig slitasje og vedlikeholdsetterslep. Konstruksjonene er oppført med ubehandlede materialer, og manglende vedlikehold i kombinasjon med fukt påkjenning over tid medfører fare for fuktpåvirkning, som etter hvert kan føre til råteskader. Nærmere undersøkelser og tiltak anbefales.

Slitasje og vedlikeholdsbehov

Det bør gjennomføres nærmere undersøkelser av terrassekonstruksjonene for å avdekke omfanget av skader, skjevheter og manglende bæring.

Tiltak for utbedring av råteskader, forbedring av bærende konstruksjoner og tilstrekkelig fundamentering må iverksettes for å sikre konstruksjonenes stabilitet og forhindre ytterligere skadeutvikling.

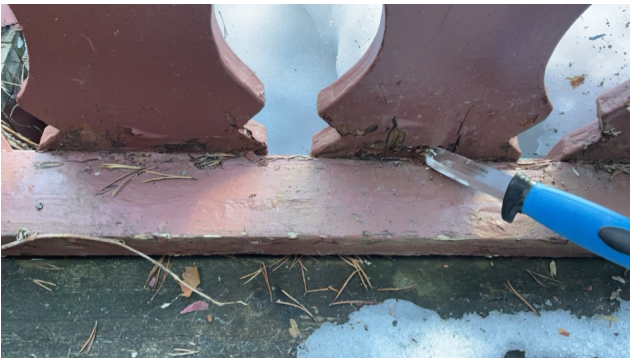
Det er registrert råte i spil på rekkverk, der nærmere undersøkelser av konstruksjoner i son helhet må foretas

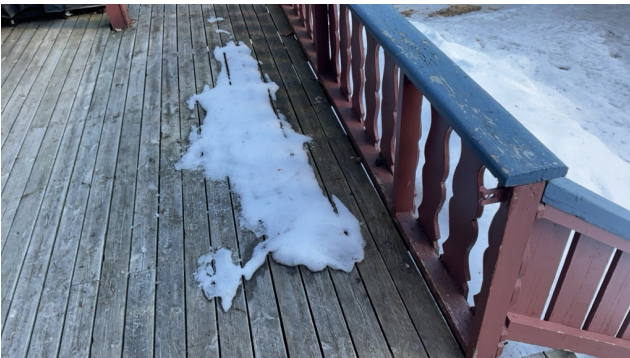
Vedlikeholdsbehov og skjevheter på terrasse/inngangsparti

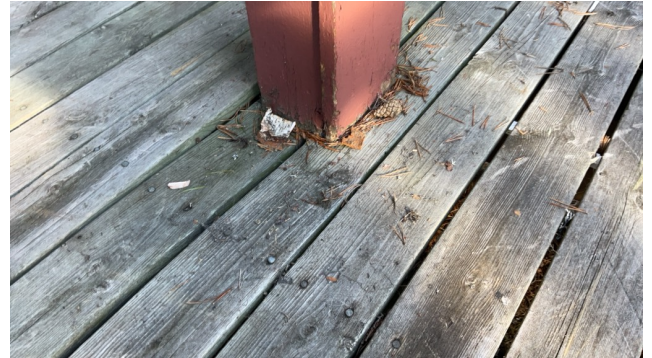
Synk i bæresøyle fra takkonstruksjon i overbygg, fra under terrasse kan det sees fundamentert på terreng og ikke tilstrekkelig fundamentering/bæring og må hensyntas at dette vil også gå uavhengig av grunnmur på selve bygning

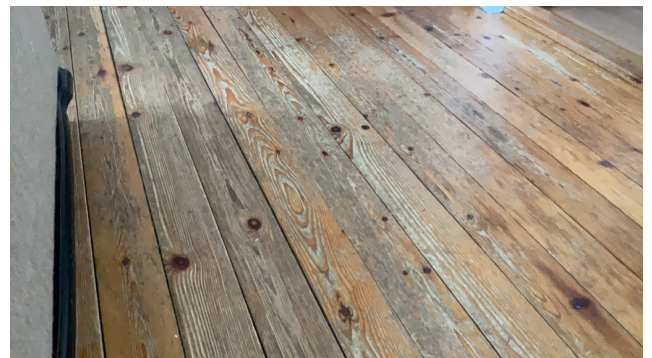
Gulv spesielt i stue og entre har slitasje der slip og overflatebehandling må foretas

Overflater bør utbedres eller skiftes for å lukke avvikene.

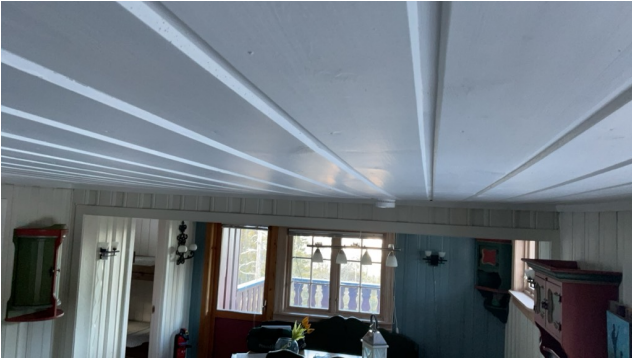
Skjevheter i himling/konstruksjoner, følgeskader med årsak er setninger i bygning fra grunnforhold og fundamenteringsmetode

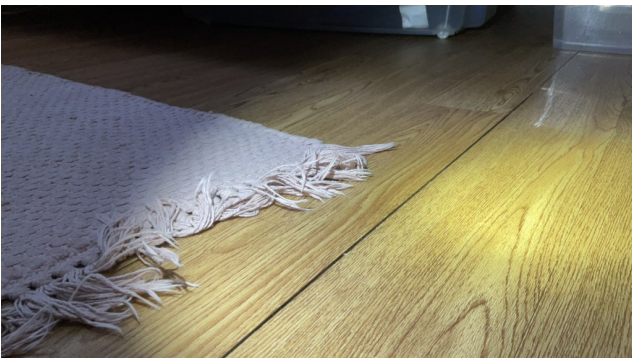
Glipper i skjøter på laminatgulvet og skjevheter i gulv, vegger og himling kan føre til redusert brukskomfort, økt slitasje og mulig skadeutvikling over tid.

Glipper i skjøter på laminat

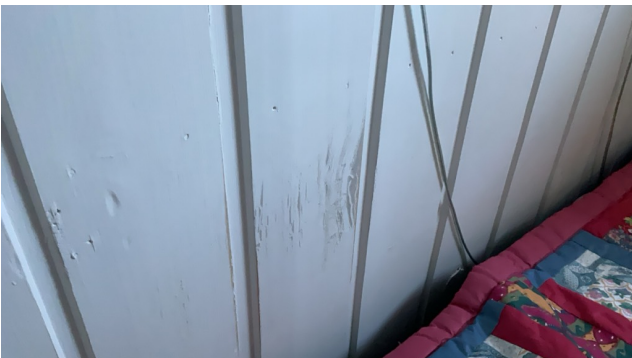
Merker og slitasje på overflater

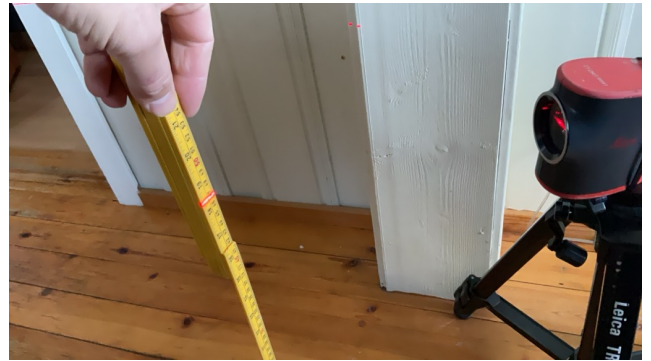
- Målt høydeforskjell på over 20 mm innenfor en lengde på 2 meter. Tilstandsgrad 3 gis med bakgrunn i standardens krav til godkjente måleavvik.
- Målt høydeforskjell på over 30 mm gjennom hele rommet. Tilstandsgrad 3 gis med bakgrunn i standardens krav til godkjente måleavvik.

Målt høyde på 46,5 cm utifra laser

- For å få tilstandsgrad 0 eller 1 må høydeforskjeller rettes opp. Ytterligere undersøkelser må foretas for å få kartlagt omfanget for utbedring.

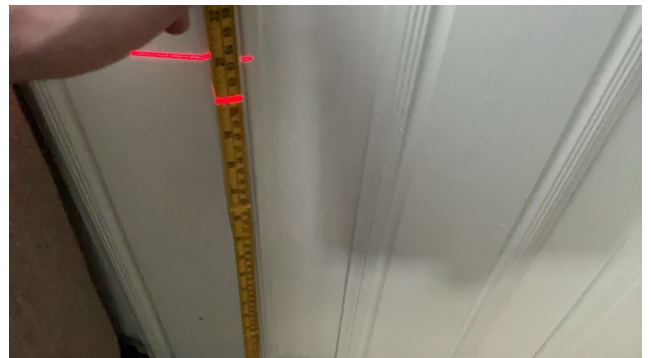
Gulvkonstruksjon er av trebjelkelag. Etasjeskille/gulv på grunn er overflatemålt med bruk av krysslaser målingene er gjort ved stikkprøver i enkelte rom. Målingene ble gjort i kjøkken og stue. Disse viser 30 mm avvik på 2,0 meter lengde som høyeste avvik og 45 mm i hele rommet. (målt med de begrensninger er at rommet er møblert)

Målt 51 cm, avvik er målt på 45 mm

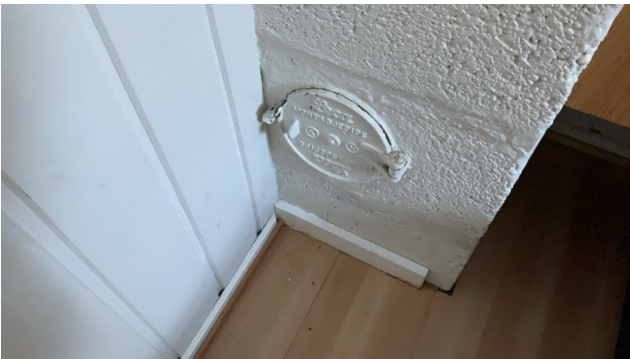
Avstand fra sotluke til brennbart materiale er for kort både mot veggkonstruksjon og manglende plate på gulv eller sotlukestein

Det bør også vurderes nærmere undersøkelser av pipe og ildsted av det lokale branntilsyn eller feier for å sikre forskriftsmessig tilstand og redusere risiko for brann.

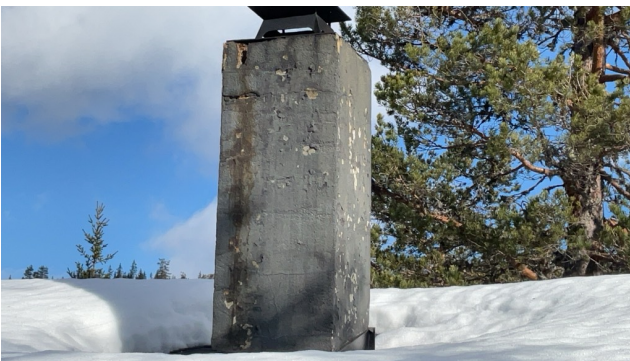
Avflassing og sprekkdannelse på pipe over tak, tiltak må foretas og heldekkende pipebeslag anbefales.

Avflassing og spekkdannelse på pipe over tak

Avflassing og spekkdannelse på pipe over tak bør utbedres, og det anbefales å montere heldekkende pipebeslag for å hindre videre forringelse og vanninntrenging, som kan føre til skader på konstruksjonen.

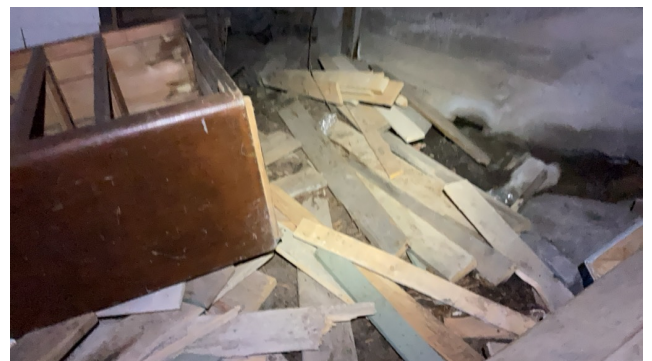
Det er observert papp som stubbeloft mot gulvkonstruksjonen og begrenset stubbeloftsbord der tiltak bør foretas. Det er stedvis registrert muggslør, og åpninger mot gulvkonstruksjonen kan medføre fare for inntrenging av mus og skadedyr. Tiltak bør iverksettes for å hindre dette. Tilstanden i lukkede konstruksjoner er ukjent og må hensyntas.

Materialer bør fjernes og dampspærre bør etableres

Materialer bør fjernes, og det anbefales å etablere dampspærre for å redusere risikoen for oppfukning og fordamping av grunnfukt i krypkjelleren og mot gulvkonstruksjonen.

Det anbefales å etablere dampspærre for å redusere risikoen for oppfukning og fordamping av grunnfukt, noe som kan føre til skader på gulvkonstruksjonen og dårligere inneklimate.

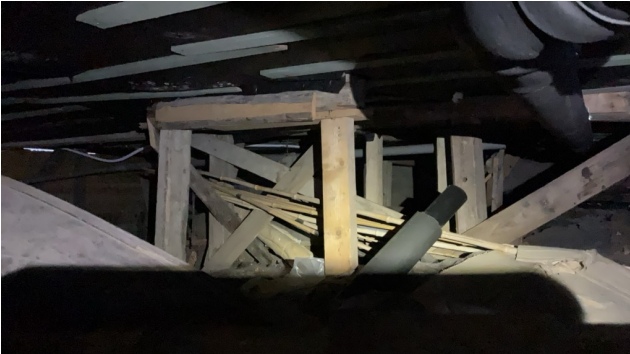
Enkel og ufagmessig oppstøtning, der bærekonstruksjoner bør gjennåes og tiltak vurderes slik at oppstøtning/bærebjelker blir lagt ann på yttermurer. Kan sees råteskader på enkelte

Enkel oppstøtning, langt spenn der tiltak bør foretas

Bærekonstruksjonene i krypkjelleren bør gjennomgås av fagkyndig, og oppstøtning samt bærebjelker bør legges an på yttermurene for å sikre tilstrekkelig stabilitet og redusere risiko for ytterligere setningsskader.

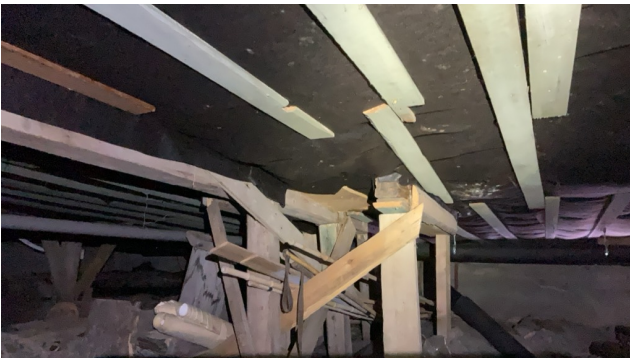
Kan sees mugg på papp mot gulvkonstruksjon, samt glipper i overgang mot gulvkonstruksjon og spor av aktivitet av mus/skadedyr der det er fare for åpninger til skadedyr i bygnig. (ukjent tilstand i lukkede konstruksjoner og må hensyntas)

Tiltak bør iverksettes for å tette åpninger mot gulvkonstruksjonen for å hindre inntrenging av mus og skadedyr, samt fjerne materialer som kan bidra til mugg- og fuktproblemer.

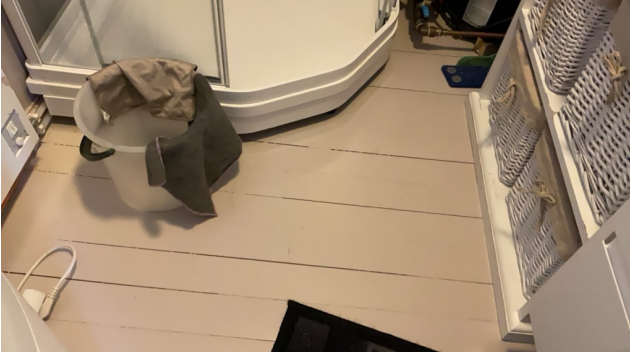
- Det er ikke montert tettesjikt på hverken gulv eller vegger i det som ansees våtsone, det er manglende sluk og avløp fra dusjkabinett er ført rett avløpsrør.
- Selv om det er dusjkabinett vil lekkasje og vannsøl føre til skader i konstruksjoner.
- Ikke tilstrekkelig ventilering, kun naturlig avtrekk med veggventil.

- Manglende oppgradering av våtrommet medfører høy risiko for at konstruksjonene ikke vil tåle vanlig bruk av vann eller lekkasjer. Selv om det er dusjkabinett, er det fortsatt en betydelig risiko for at våtrommets konstruksjoner ikke tåler lekkasjer. Dette kan føre til fuktskader på tilstøtende konstruksjoner.
- Våtrommet må totalrenoveres. Alle forhold med tettesjikt, våtsone, sluk m.m. må dokumenteres.

Ikke tettesjikt eller sluk i gulv, eller tettesjikt på vegger i det som ansees som våtsone. lekkasjevann eller vannsøl vil ikke føre til avløp og vil føre til skade i konstruksjonen

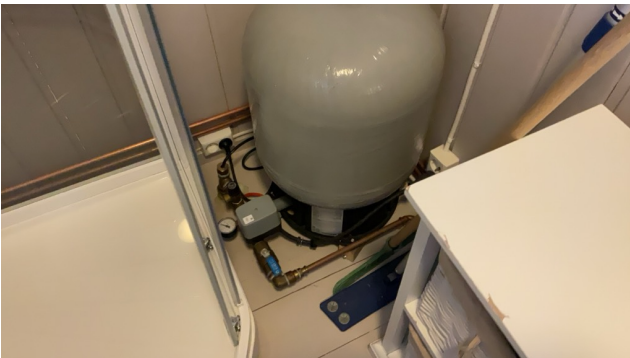
Ved lekkasje av utstyr vil det føre til skade

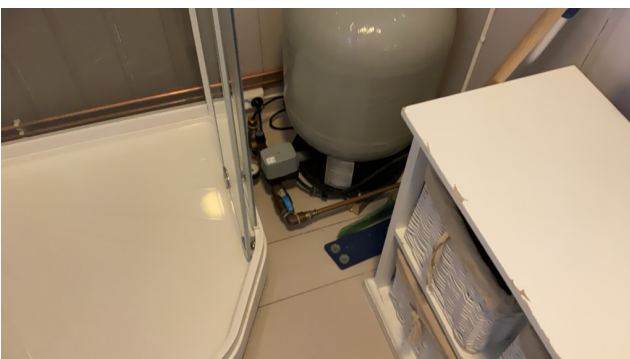
- Den valgte konstruksjonsutforming gir økt fare for skader.

Ikke oppført som et tilstrekkelig våtrom, konstruksjonsutforming gjør fare til skade på konstruksjon ved lekkasje

Konstruksjoner må kontrolleres ved renovering av våtrom.

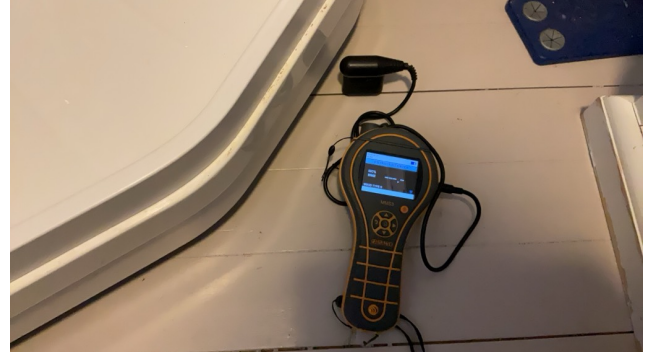
Ved fuktmåletaking av gulv på bad foran dusjkabinett var det ikke fuktutslag

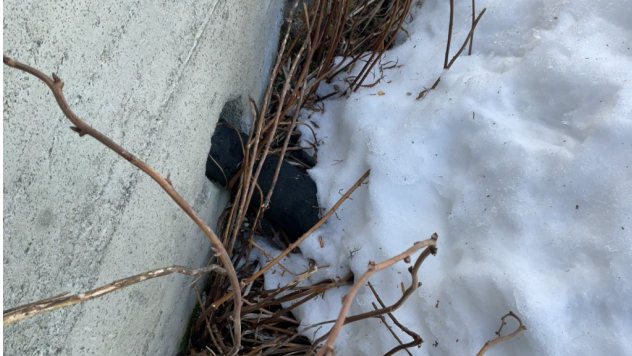
Avløpsrørene er ført via krypkjeller og ut gjennom yttermur, noe som medfører fare for frostskaader.

Avløper ført åpent ut over terreng, ført med isolering men det er fare for frost og ikke nærmere undersøkt rør eller avløpsløsning da terreng er snødekket

Avløpsrørene bør isoleres eller på annen måte sikres mot frost for å redusere risikoen for frostskaider, som kan føre til lekkasjer og påfølgende fuktskader i konstruksjonen.

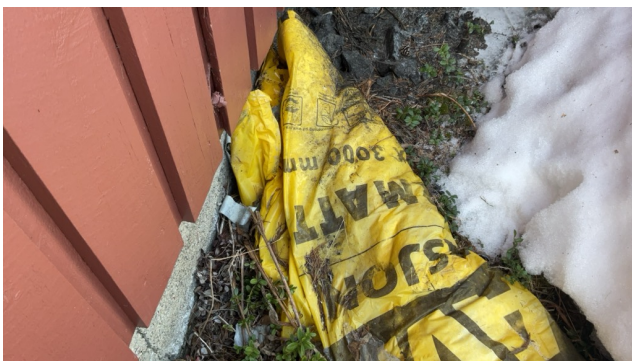
Vannledning er ført åpen over terreng med midlertidig isolering av vintermatte kan sees med varmekabel, men det er fare for frist der tiltak bør foretas og begrenset inspeksjon pga snødekke

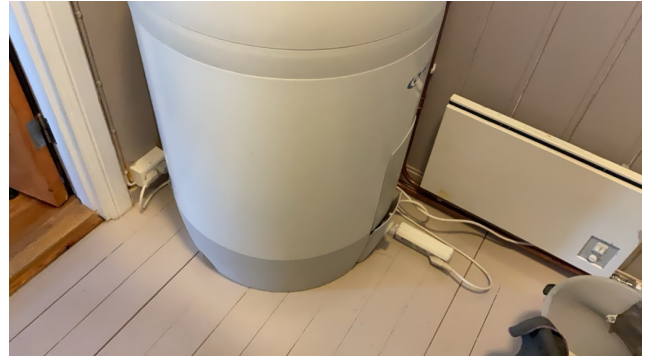
Bereder har strømtilførsel fra stikkontakt og ikke fast tilkobling, samtidig er det på samme stikkontakt benyttet skjøteledning til panelovn

• Det bør etableres tilfredsstillende el-tilkobling etter gjeldende forskrift.
• Det bør etableres tilfredsstillende avrenning eller lekkasjesikring ved varmtvannstank.

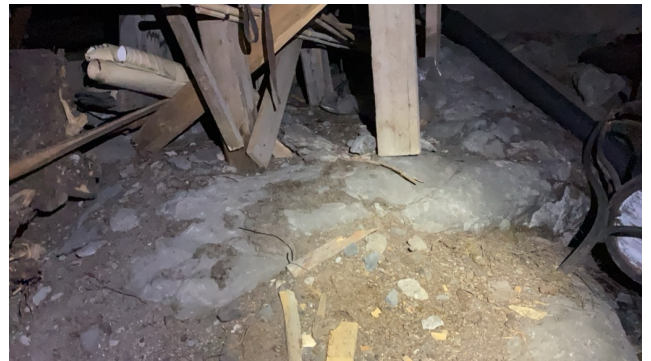
Fjellgrunn

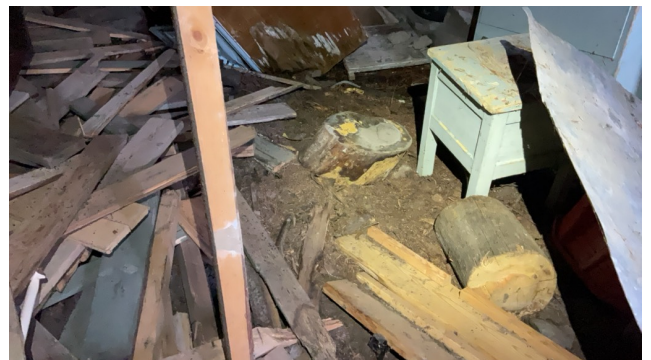
Torv og jordmasser

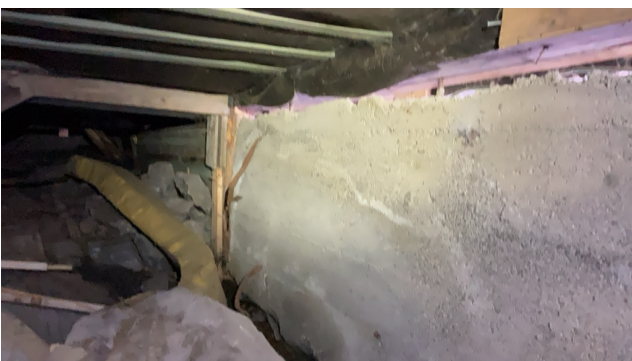
Ulik fundamenteringsmetode

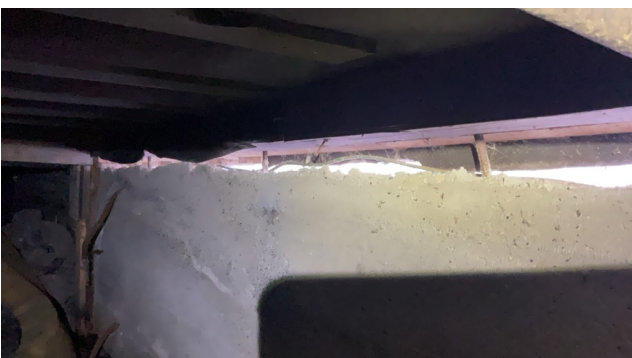
Synk mellom grunnmur og bærekonstruksjon, glipper i overgang bygning og mur med synlig armering som forankring og nærmere undersøkelse bør foretas

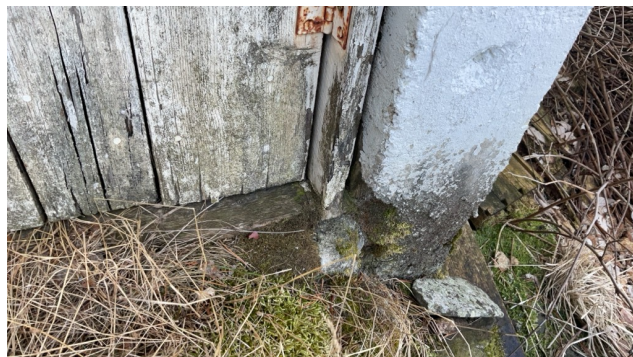
Forvitring på grunnmur og dør til kryprom er slitt og bør skiftes

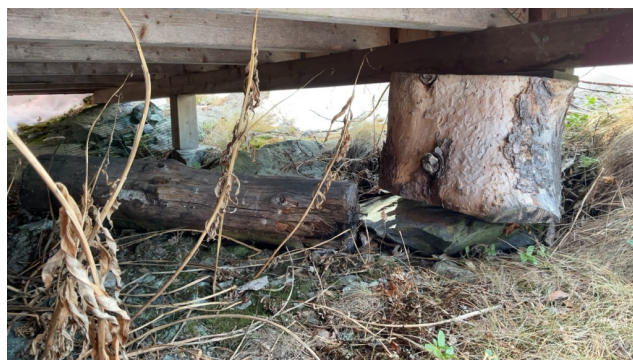
Ulik fundamenteringsmetode og utsatt for setninger fra grunn
