# Koselig hytte med stor tomt og usjenert beliggenhet ikke langt fra Tonsvatnet. Nær løypenett.

# Om Tonshøgde 13

Befaringsdato: 18.03.2026

Rapportdato: 08.04.2026

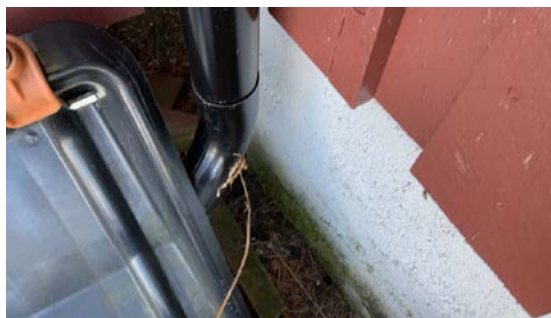
Taknedløp bør føres vekk fra bygning for å unngå oppfukning mot bygningskropp og er medvirkende til fuktinnslag i kryproom

- Det bør lages system for bortledning av vann fra taknedløp ved grunnmur.

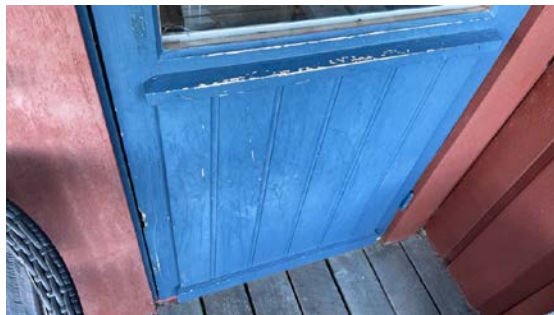
Slitasje og skader på terrassedør

Dørene bør justeres eller eventuelt skiftes ut for å oppnå bedre tetthet mellom dørblad og karm, og dermed redusere trekk og varmetap.

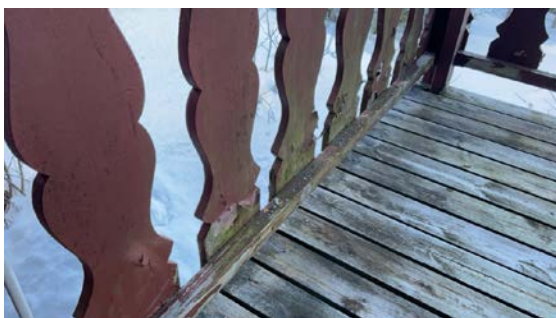
Slitasje og vedlikeholdsbehov

Tiltak for utbedring av råteskader, forbedring av bærende konstruksjoner og tilstrekkelig fundamentering må iverksettes for å sikre konstruksjonenes stabilitet og forhindre ytterligere skadeutvikling.

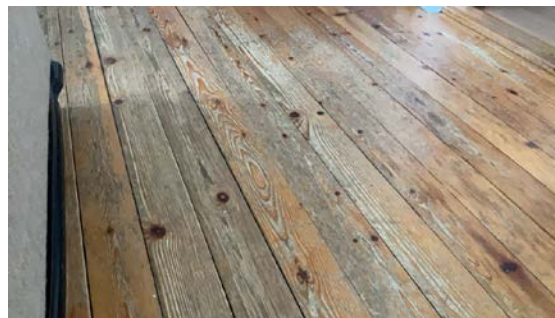
Gulv spesielt i stue og entre har slitasje der slip og overflatebehandling må foretas

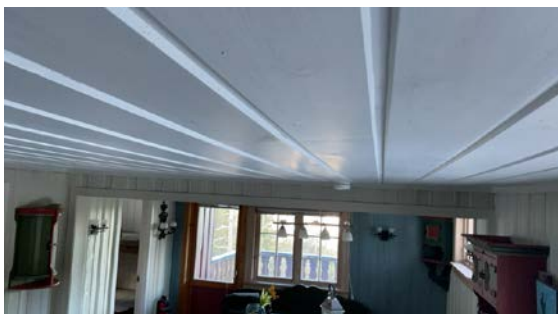
Skjevheter i himling/konstruksjoner, følgeskader med årsak er setninger i bygning fra grunnforhold og fundamenteringsmetode

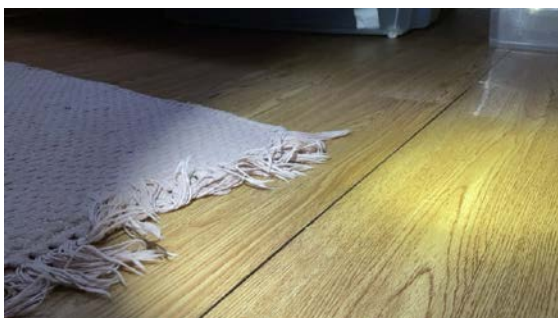
Glipper i skjøter på laminatgulvet og skjevheter i gulv, vegger og himling kan føre til redusert brukskomfort, økt slitasje og mulig skadeutvikling over tid.

Glipper i skjøter på laminat

Utbedring bør vurderes for å unngå ytterligere forringelse og sikre tilfredsstillende funksjon.

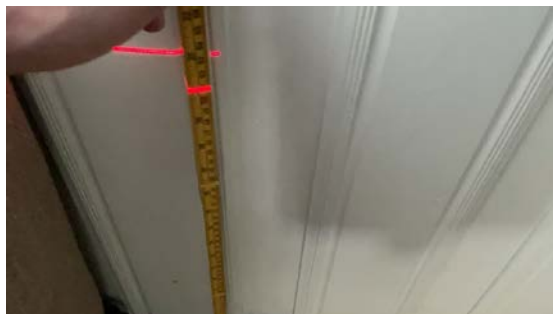
Målt høydeforskjell på over 20 mm innenfor en lengde på 2 meter. Tilstandsgrad 3 gis med bakgrunn i standardens krav til godkjente måleavvik. Målt høydeforskjell på over 30 mm gjennom hele rommet. Tilstandsgrad 3 gis med bakgrunn i standardens krav til godkjente måleavvik.

Målt 51 cm, avvik er målt på 45 mm

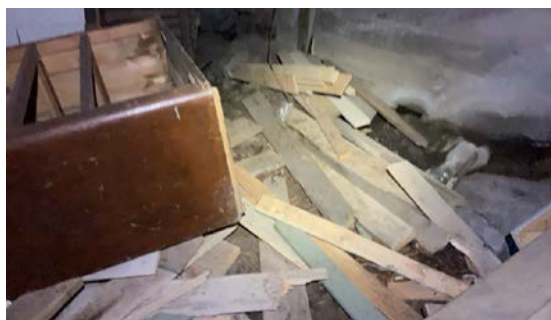
Materialer bør fjernes og dampsperre bør etableres

Tiltak bør iverksettes for å tette åpninger mot gulvkonstruksjonen for å hindre inntrenging av mus og skadedyr, samt fjerne materialer som kan bidra til mugg- og fuktproblemer.

Det anbefales å etablere dampsperre for å redusere risikoen for oppfukning og fordampning av grunnfukt, noe som kan føre til skader på gulvkonstruksjonen og dårligere inneklimate.

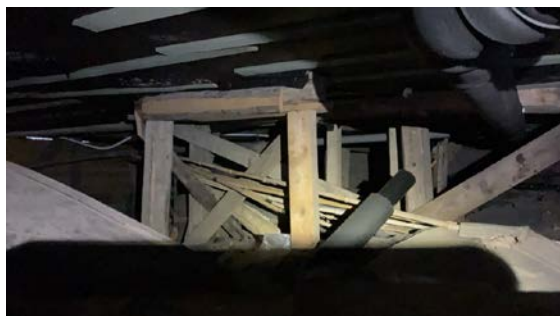
Enkel og ufagmessig oppstøtning, der bærekonstruksjoner bør gjennomgås og tiltak vurderes slik at oppstøtning/bærebjelker blir lagt an på yttermurer. Kan sees råteskader på enkelte

Enkel oppstøtning, langt spenn der tiltak bør foretas

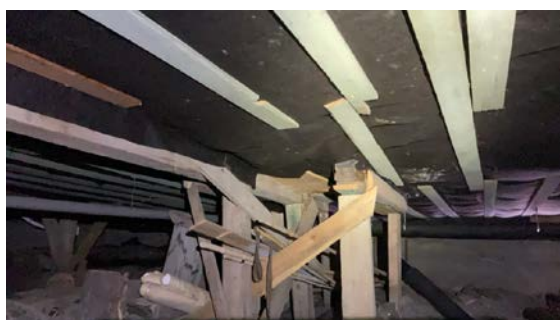
Kan sees mugg på papp mot gulvkonstruksjon, samt glipper i overgang mot gulvkonstruksjon og spor av aktivitet av mus/skadedyr der det er fare for åpninger til skadedyr i bygnig. (ukjent tilstand i lukkede konstruksjoner og må hensyntas)

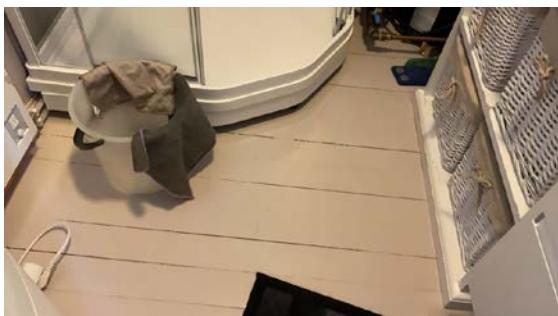
Ikke tettesjikt eller sluk i gulv, eller tettesjikt på vegger i det som ansees som våtsone. Lekkasjevann eller vannsøl vil ikke føre til avløp og vil føre til skade i konstruksjonen

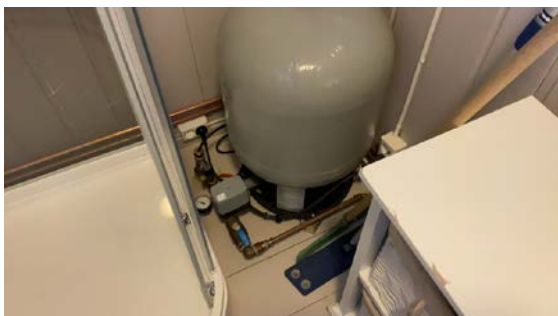
Ved lekkasje av utstyr vil det føre til skade

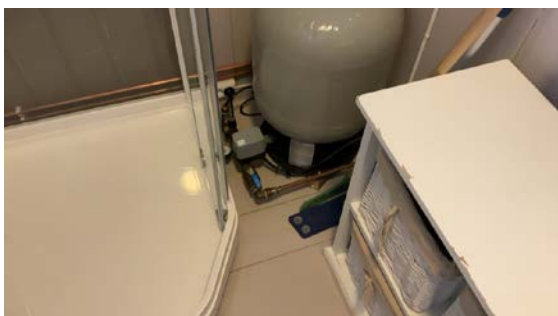
Ikke oppført som et tilstrekkelig våtrom, konstruksjonsutforming gjør fare til skade på konstruksjon ved lekkasje

Konstruksjoner må kontrolleres ved renovering av våtrom.

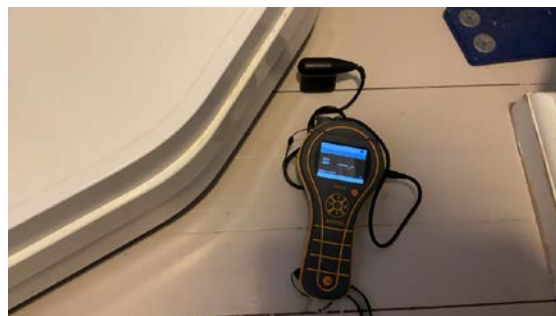
Ved fuktmåletaking av gulv på bad foran dusjkabinett var det fuktutslag

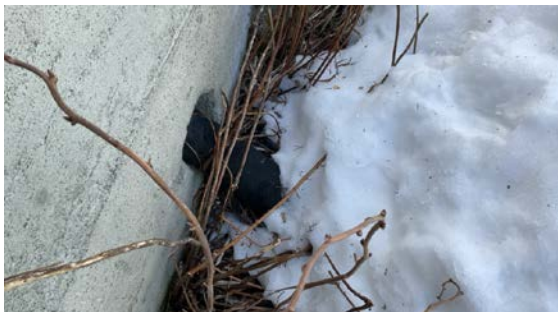
Avløper ført åpent ut over terreng, ført med isolering men det er fare for frost og ikke nærmere undersøkt rør eller avløpsløsning da terreng er snødekket

Avløpsrørene bør isoleres eller på annen måte sikres mot frost for å redusere risikoen for frostskaider, som kan føre til lekkasjer og påfølgende fuktskader i konstruksjonen.

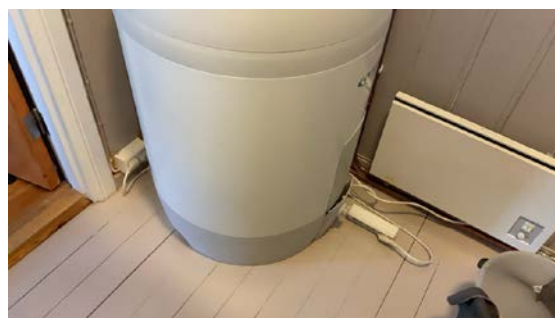
Bereder har strømtilførsel fra stikkontakt og ikke fast tilkobling, samtidig er det på samme stikkontakt benyttet skjeteledning til panelovner

- Det bør etableres tilfredsstillende el-tilkobling etter gjeldende forskrift.
- Det bør etableres tilfredsstillende avrenning eller lekkasjesikring ved varmtvannstank.

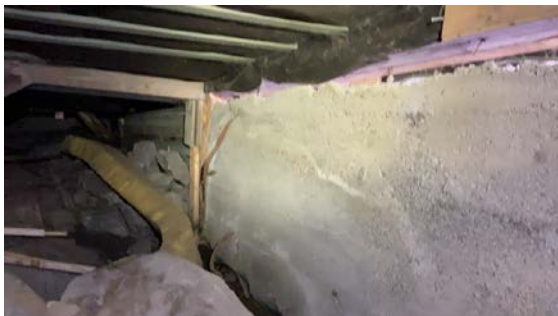
Grunnmuren har sprekkdannelser. Grunnmuren har ulik materialvalg og fundamentering. Dette har medført setninger i bygningen, i kombinasjon med setninger fra grunn/terreng, som igjen har ført til bevegelser og skjevheter i bygningen. Tiltak av mur og enkel fundamentering på bod bør foretas tiltak for å unngå skade.

Ulik fundamenteringsmetode

Tiltak bør vurderes for å utbedre setningskader og redusere risikoen for ytterligere bevegelser da dagens fundamentering og materialvalg gir økt risiko for ytterligere skjevheter på bygningen over tid.
