Leilighet
Vestengsletta 8 E
2070 Råholt

Boligens tekniske tilstand:

August Magnus

Dato: 08/09/2025

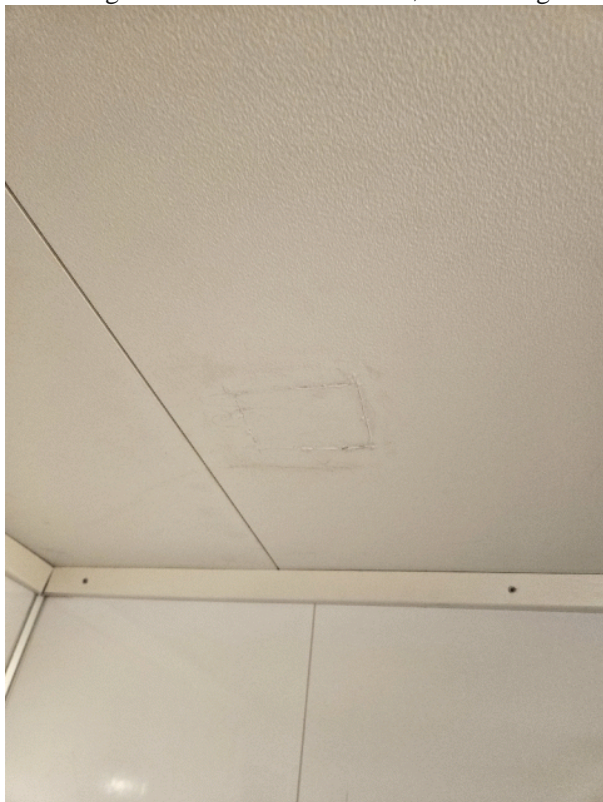
TG 2 1.1.1 Overflate vegger og himling

Vegger, innredning og tak/himling fremstå i grei stand, det er merker i tak/himling og det er noe små fuktsveller på nedre del av skapfronter. TG2

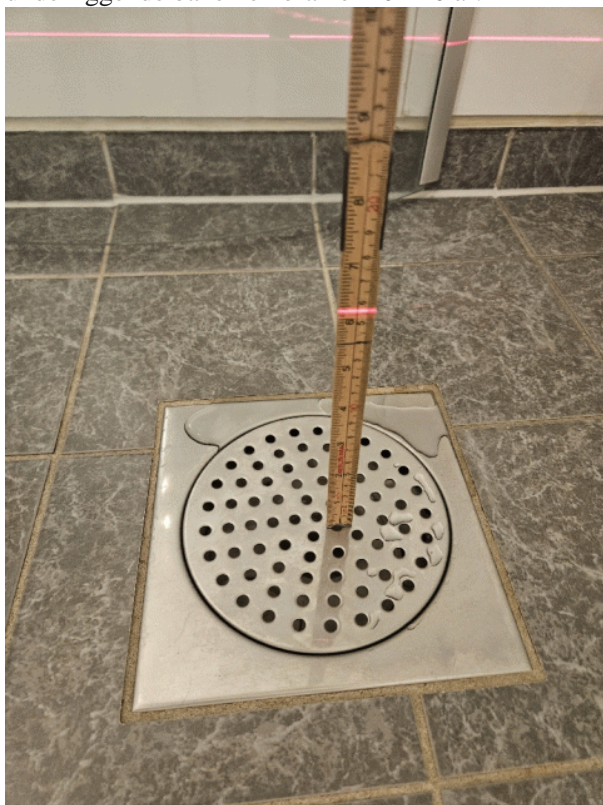
TG 2 1.1.2 Overflate gulv

Det er en sprekk i en flis ved sluk i dusjsonen og flisegulvet har noe bruksslitasje. TG2

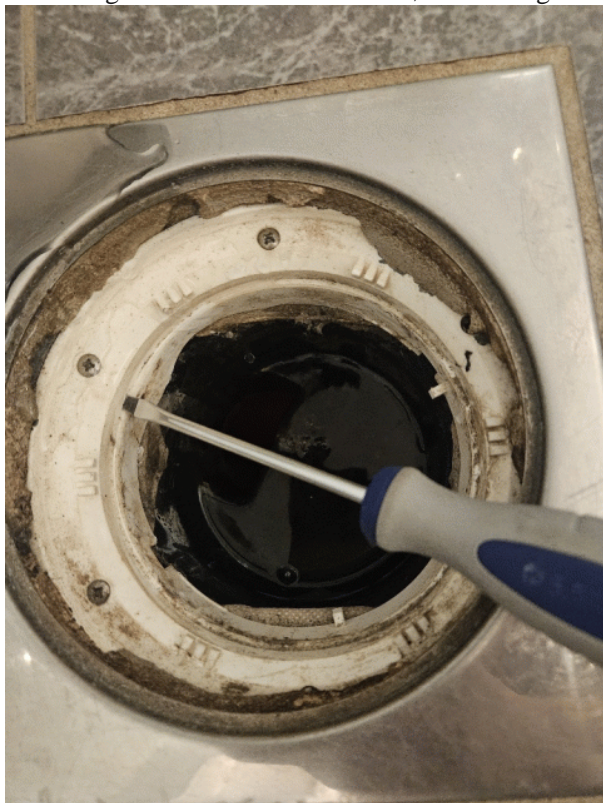
TG 2 1.1.3 Membran, tettesjiktet og sluk

Ingen synlig mansjett under klemring i sluk TG2, det kan være at det ligger en underliggende banemembran. Ytterligere undersøkelser må gjøres.

Membranen under flislagt gulv har passert mer enn halvparten av sin forventet levetid. TG2

Det er ikke fremlagt dokumentasjon på utført membran da hjemmelshaver ikke fikk med dette når de kjøpte boligen. TG2 Ytterligere undersøkelser må gjøres.

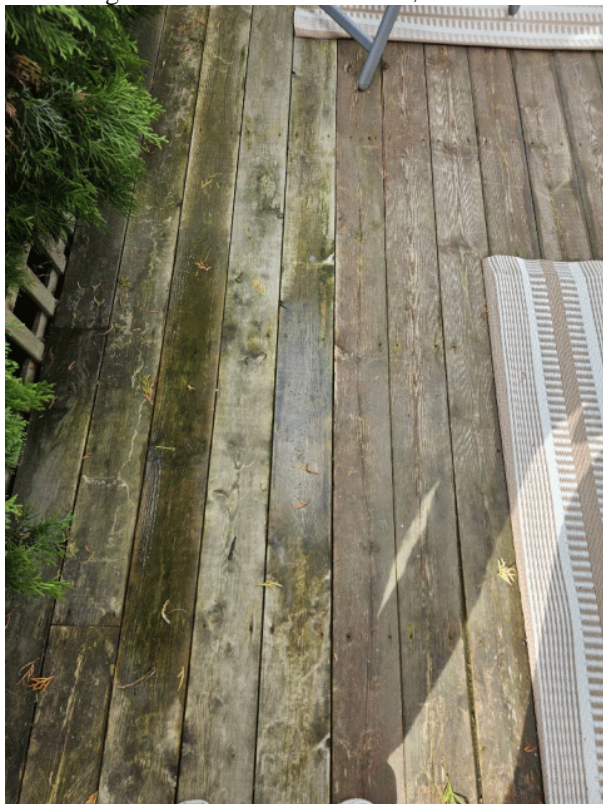
TG iu 5.1 Balkonger, verandaer og lignende

Det er råteskadet trepanel i levegg.

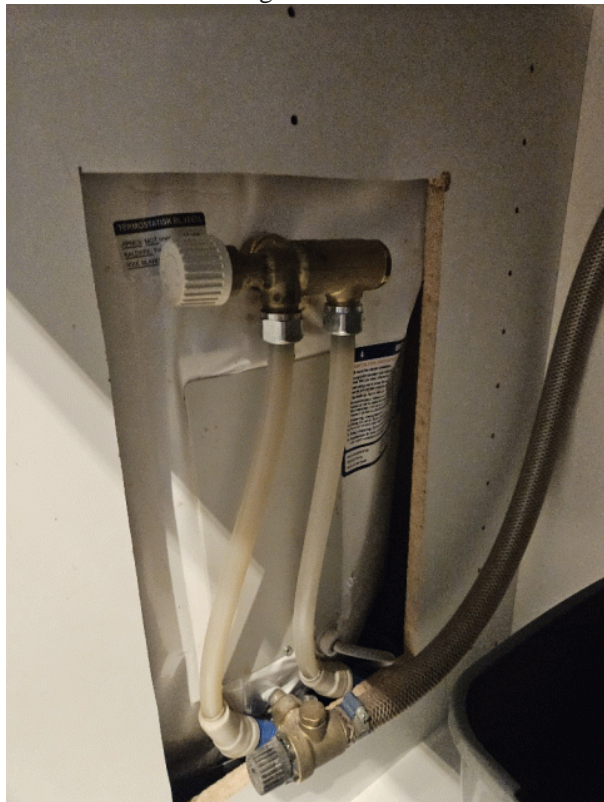
Varmtvannsbereder har passert mer enn halvparten av sin forvent levetid, derfor satt tilstandgrad TG2.
