# Tilstandsrapport

Boligbygg med flere boenheter

Søndre Elvegata 6B , 1597 MOSS

Befaringsdato: 25.03.2026

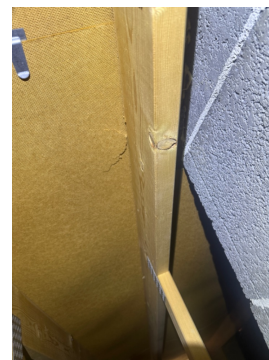
Det ble observert et hull i undertaket i nærheten av pipe. Det ble foretatt fuktmåling i tilstøtende takstol og den viste tørre verdier.

Hull i undertaket

Det anbefales at hullet i undertaket utbedres fra utsiden for å opprettholde en mest mulig tett og hensiktsmessig konstruksjon. Det ble ikke registrert forhøyede fuktverdier i kontrollert område på befaringstidspunktet.

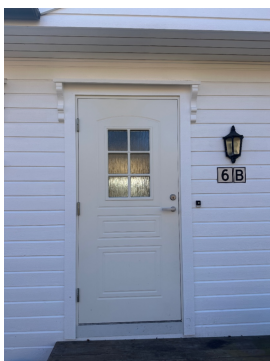
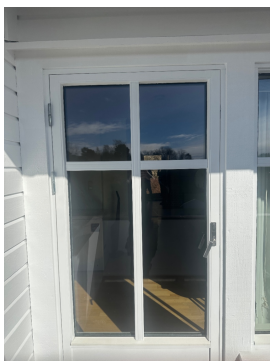
- Det er påvist dører som er vanskelig å åpne eller lukke. Dørhåndtaket på balkongdøren var tregt, og håndtaket på hovedytterdøren hadde noe slark.

Avviket synes å skyldes låsekasse og håndtak. Justering eller utskifting vil være nødvendig.

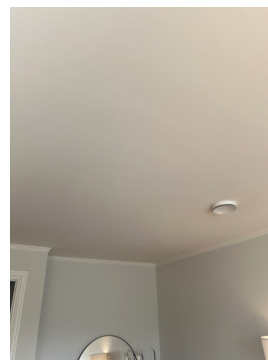
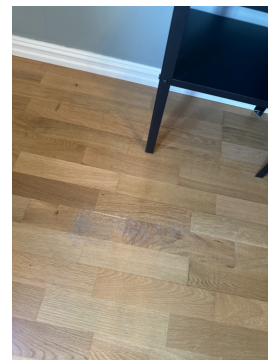
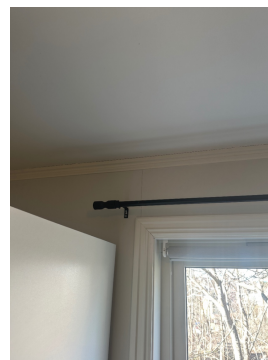
Det er registrert oppsprekking i skjøter mellom plater i himling og på vegger. Dette kan ha oppstått mens bygget satt seg. På hovedsoverrommet er det også registrert et område med skrape- og slitasjemerker på gulvet.

Avvikene vurderes å være av kosmetisk karakter og forventes ikke å gi videre skadeutvikling. Vegger og himling kan utbedres med sparkling og maling. Gulvet har skader som kan vurderes å slippe eller legge nytt gulv.

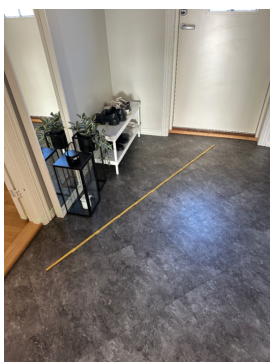
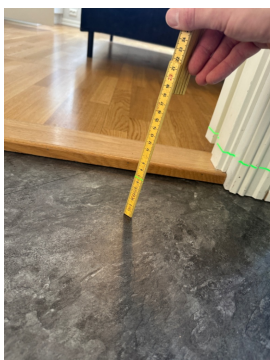
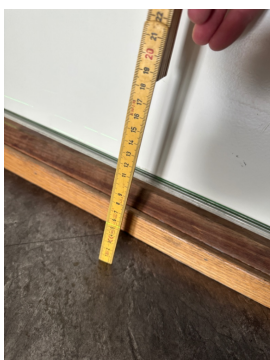
- Målt høydeforskjell på mellom 10 - 20 mm innenfor en lengde på 2 meter. Tilstandsgrad 2 gis med bakgrunn i standardens krav til godkjente måleavvik.

Gulvet i gangen er målt til å ha en høydeforskjell over 13 mm på 2 meter.

- For å få tilstandsgrad 0 eller 1 må høydeforskjeller rettes opp. Det vil imidlertid sjelden være økonomisk rasjonelt som et enkeltstående tiltak i en bolig som dette. Dersom boligen en gang skal renoveres, kan man vurdere slike tiltak.

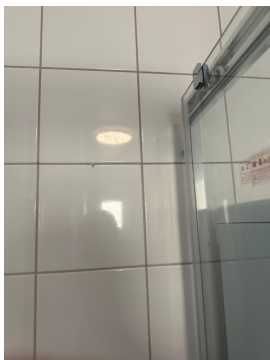
Det er det observert gjenfugede skruer etter tidligere monterte dusjdører.

Selv om hull er forseglet er membran brutt og medfører økt usikkerhet knyttet til overflatens tetthet.

Spiker i flisfuge og hull forseglet etter tidligere innfestning av dusjdører

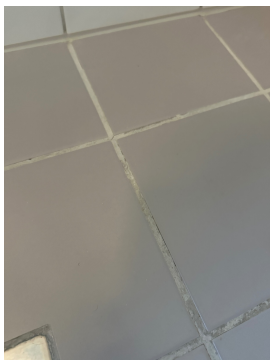
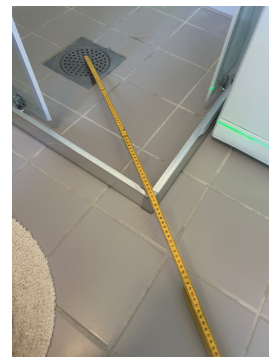
- Det er mulighet for at det kan forekomme vannlekkasje på våtrommet hvor vann ikke vil gå til sluk.
- Det er påvist at flisfuger har riss/sprekker.
- Det er avvik:

Det er registrert oppsprukne fuger i gulvflisene innenfor dusjsonen. Dusjløsningen er montert med sokkel som er fuget mot gulvet men det er laget åpning i fugen for vanngjennomtrengning. Dette medfører at vann som eventuelt kommer utenfor dusjsonen ledes videre til sluk.

- Fuger bør skiftes ut.

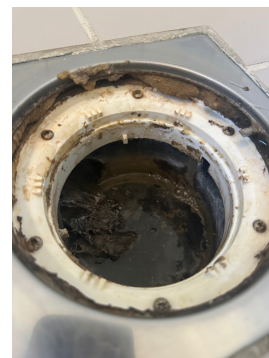
- Mer enn halvparten av forventet brukstid er passert på membranløsningen.
- Mer enn halvparten av forventet brukstid er passert på slukløsningen.

- Sluket må sjekkes og rengjøres jevnlig.
- Overvåk tilstanden jevnlig. For å få tilstandsgrad 0 eller 1 må slukløsningen skiftes ut og sannsynligvis må også membransjiktet skiftes/utbedres. Det er imidlertid vanskelig å si noe om tidspunktet for når dette er nødvendig.

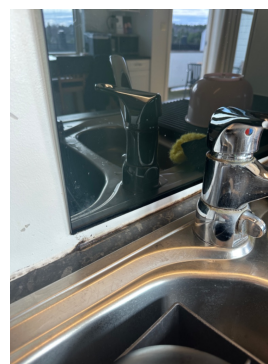
Sigdal-kjøkken med hvitmalte, profilerte fronter og laminat benkeplate. Kjøkkenet har U-utforming og åpen løsning mot stue. Det er integrert kjøll og frys, oppvaskmaskin, induksjonstopp, stekeovn og kjøkkenventilator montert i overskap. Videre er kjøkkenet utstyrt med håndtak i matt krom og oppvaskbenk med to kummer. Platen som er satt bak vasken er ikke fastmontert, og det er risiko for at det samler seg smuss og vann.

Risikopunkt

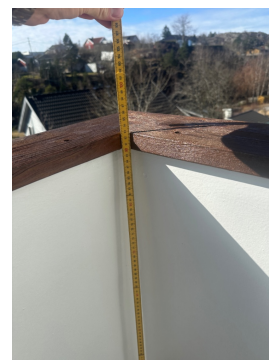
FORHOLD SOM ÅPENBART KAN MEDFØRE FARE FOR  
HELSE, MILJØ OG SIKKERHET

Målt til 93 cm. Dagens krav er 100 cm under 10 meters fallhøyde.

- Det er ikke krav om utbedring av rekkverkshøyde opp til dagens forskriftskrav.
