# Tilstandsrapport

Andelsleilighet

Bjerkelundgata 6 A, 0553 OSLO

Befaringsdato: 03.09.2024

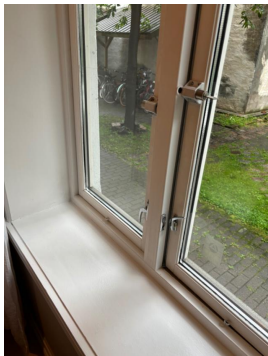
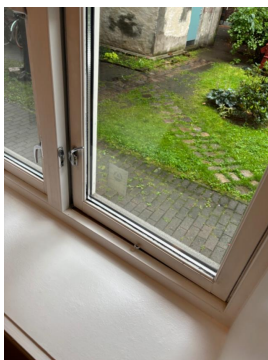
### TG 2 Vinduer

Bygningen har malte trevinduer med 2-lags glass. Fra 1992.

- Karmene i vinduer er slitte og det er sprekker i treverket.
- Aldersrelatert slitasje. Noe justeringsbehov.

Lokale tiltak/utbedringer.

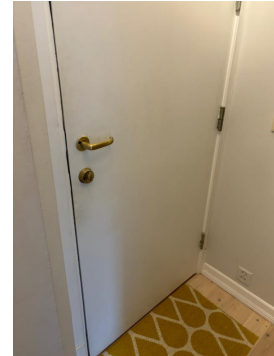
### TG 2 Dører

Eldre ytterdør i malt utførelse. B-30. 35 db.

Aldersrelatert slitasje.

Lokalt tiltak.

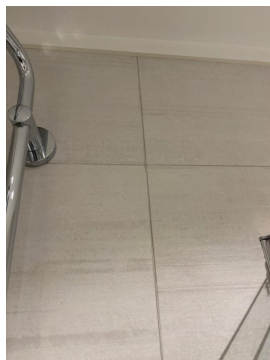
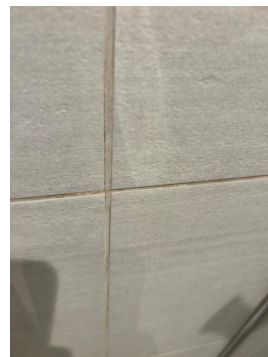
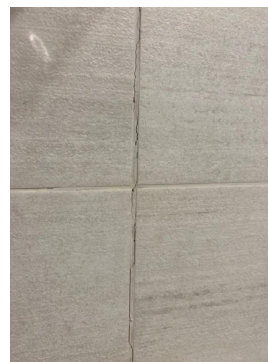
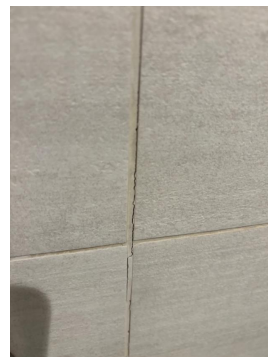
Langsgående sprekk/riss i flisfuge i våtrone. Flisbom.

Lokale tiltak.

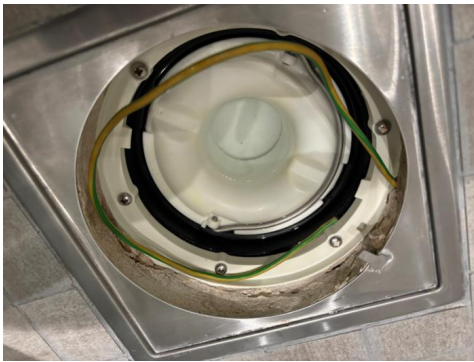
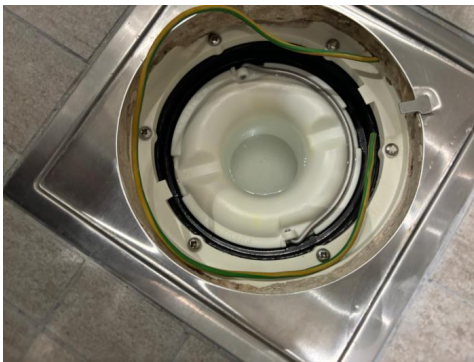
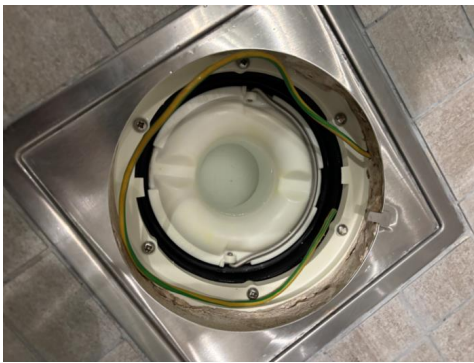
## ! TG 2 Overflater Gulv

Det er plastsluk og emembran med dokumentert utførelse.

- Våtrommet fungerer med dette avviket.
- Vær oppmerksom ved bruk. For å få tilstandsgrad 0 eller 1 må gulvet bygges om, for å få riktig fall til sluk. Det vil imidlertid sjelden være økonomisk rasjonelt som et enkeltstående tiltak. Ved en eventuell renovering, påse at våtrommet bygges med riktig fall til sluk.

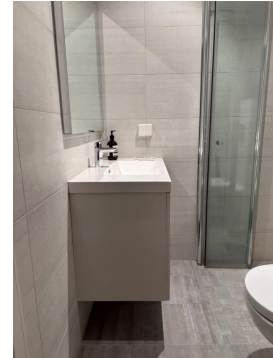
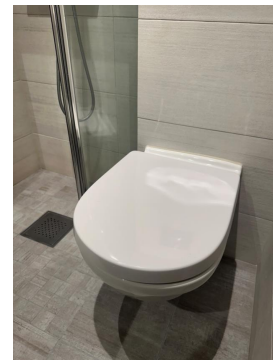
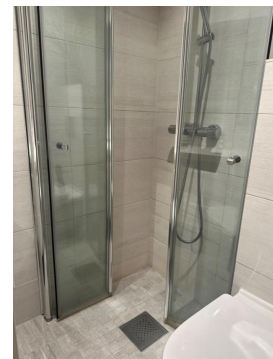
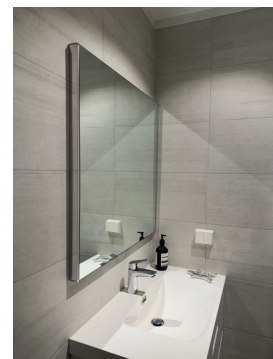
### TG 1 Sanitærutstyr og innredning

Speil og servantskap.  
Vegghengt-toalett, servant og dusj med glassdører.

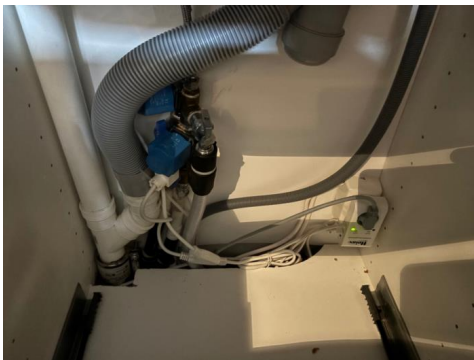
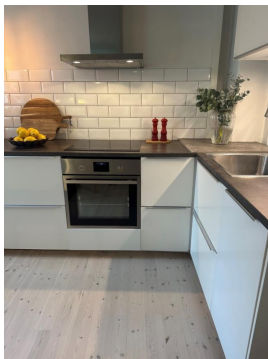
### TG 1 Overflater og innredning

Hvit kjøkkeninnredning med laminat benkeplate. Flislagt felt i hjørne. Flisfelt over benkeplate. Int. platetopp/komfyr/oppvaskmaskin/kjøl/frys. Waterguard.
