# Tilstandsrapport

📍 Bogerkroken 1 , 2212 KONGSVINGER

# gnr. 48, bnr. 43

Befaringsdato: 28.01.2026

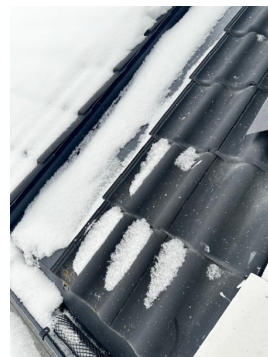
### TG 2 Nedløp og beslag

Snøfangere, forkantblekk, takrenner og nedløp i lakkert metall.

- Det er ikke krav om utbedring av snøfangere opp til dagens krav.

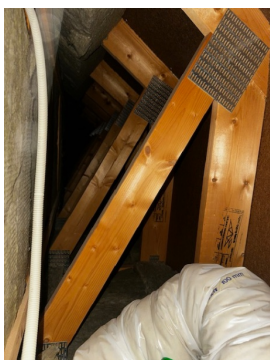
Kneloft.

Saltak i trekonstruksjoner. Kaldt loft, med isolert etasjeskiller mellom 2 etg. og loft. Kun tilgang til kneloft.

Loftet er ikke kontrollert da det ikke var tilgjengelig på befaringsdagen.

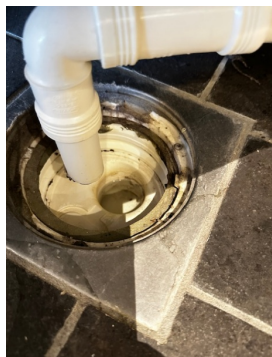
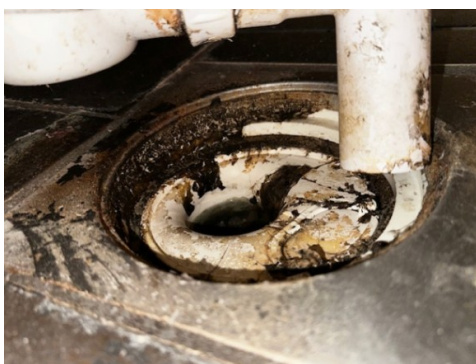
#### TG 2 Sluk, membran og tettesjikt

- Overvåk tilstanden jevnlig. For å få tilstandsgrad 0 eller 1 må tettesjiktet skiftes ut, men tidspunktet for når dette er nødvendig er vanskelig å si noe om.

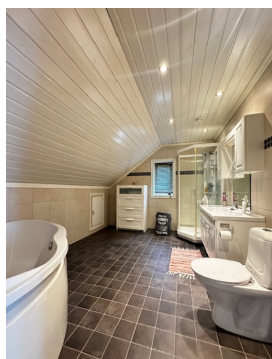
### ! TG 2 Sanitærutstyr og innredning

Benk med heldekkende porselensvask m/riss, to overskap, speil m/overlys, frittstående klosett, dusjkabinett, hjørnebadekar.

- Det er påvist riss/sprekker i utstyr på våtrommet.

- Riss er vanligvis overfladiske skader i servantens overflate eller glasure. Konsekvensene av riss er hovedsakelig kosmetiske.

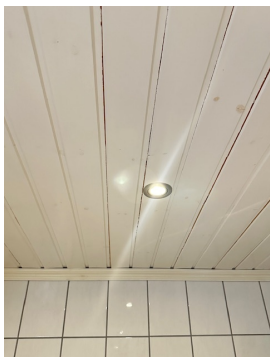
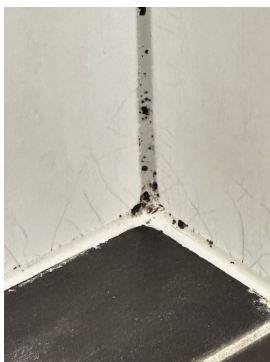
Riss i flisoverflate v/gulv i dusjsone, samt noe mugg i silicon fuge i dusjsone.

**Kostnadsestimat: 20 000 - 100 000**

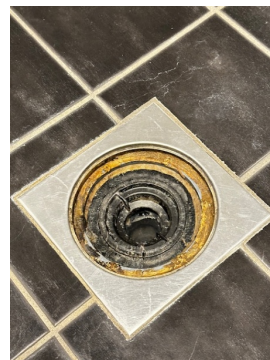
### TG 2 Sluk, membran og tettesjikt

- Overvåk tilstanden jevnlig. For å få tilstandsgrad 0 eller 1 må tettesjiktet skiftes ut, men tidspunktet for når dette er nødvendig er vanskelig å si noe om.

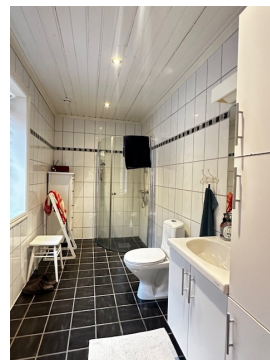
### TG 2 Sanitærutstyr og innredning

Benk med heldekkende porselensvask m/riss i overflaten, speil m/overlys, høyskap, frittstående klosett, samt dusjhjørne med to glassdører.

- Det er påvist riss/sprekker i utstyr på våtrommet.

- Riss er vanligvis overfladiske skader i servantens overflate eller glasur. Konsekvensene av riss er hovedsakelig kosmetiske.

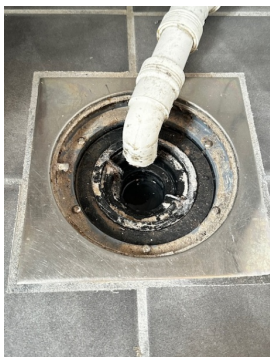
### ! TG 2 Sluk, membran og tettesjikt

- Overvåk tilstanden jevnlig. For å få tilstandsgrad 0 eller 1 må tettesjiktet skiftes ut, men tidspunktet for når dette er nødvendig er vanskelig å si noe om.

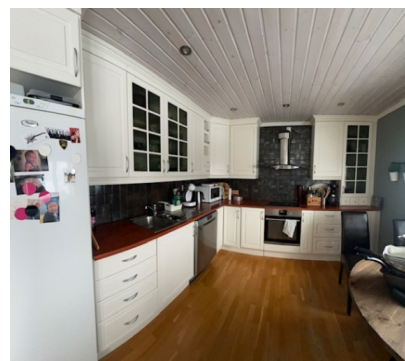
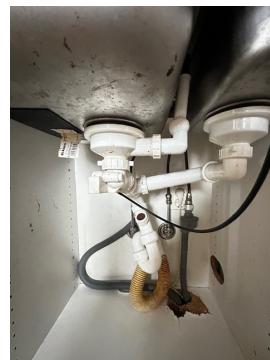
- Det er påvist fuktskjolder/svelling i bunnplate i benkeskap.

- Det er ikke behov for utbedringstiltak.

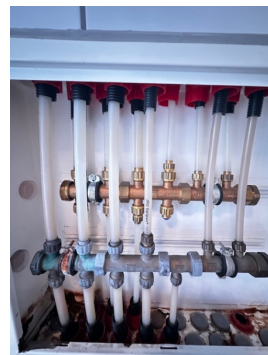
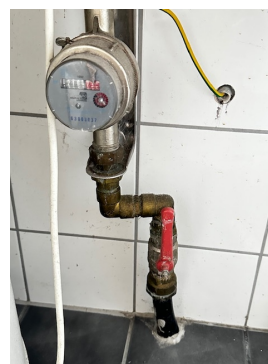
### ! TG 2 Vannledninger

Vannrør i rør i rør system på hele anlegget. Det er påvist rust i rør i rør fordeler skap, pga. kondens.

Det er rust i rør i rør fordelserskap.

Overvåk tilstanden jevnlig. For å få tilstandsgrad 0 eller 1 må fordelserskapet skiftes ut. Det er imidlertid vanskelig å si noe om tidspunkt for når dette er nødvendig.
