# Tilstandsrapport

Enebolig

Rustadvegen 158, 2090 HURDAL

Befaringsdato: 03.02.2026

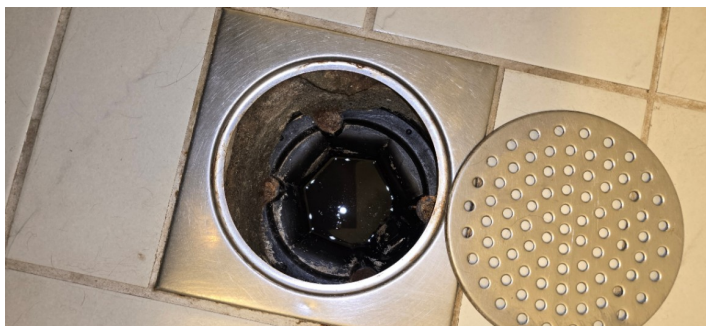
### 1. ETASJE > VASKEROM

• Manglende oppgradering av våtrommet medfører høy risiko for at konstruksjonene ikke vil tåle vanlig bruk av vann eller lekkasjer. Selv om det er dusjkabinett, er det fortsatt en betydelig risiko for at våtrommets konstruksjoner ikke tåler lekkasjer. Dette kan føre til fuktskader på tilstøtende konstruksjoner.

Vaskerommet er i en slik tilstand at det krever totalrenovering for å tilfredsstille dagens byggtekniske krav.

**Kostnadsestimat: 200 000 - 500 000**

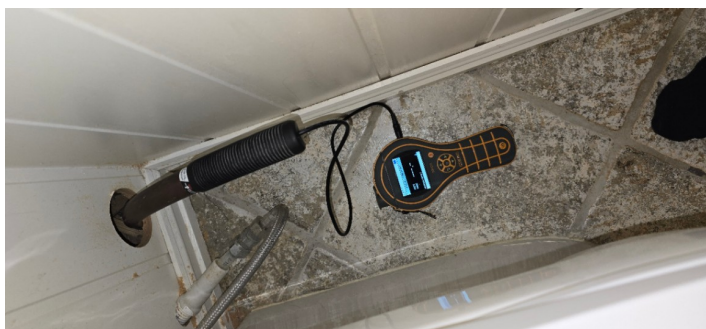
### TG 0 Tilliggende konstruksjoner våtrom

Hulltaking er foretatt uten å påvise unormale forhold. Hulltaking er foretatt ved/i toalettrom. Fuktvotemåling (vekt%) i konstruksjonen ble målt til 0-6.
