# Tilstandsrapport

Boligbygg med flere boenheter

Oberst Krebs gate 1, 2213 KONGSVINGER

Befaringsdato: 06.05.2025

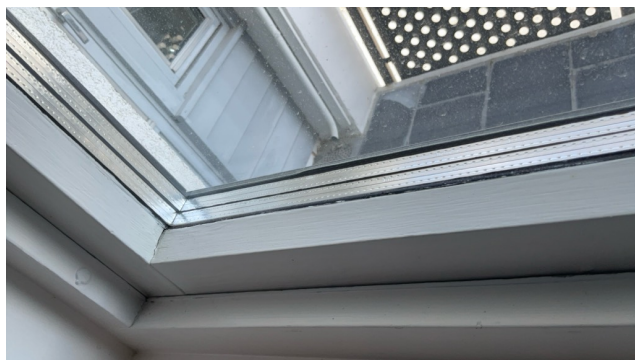
3-lags glass.

Vinduer står klare for utskifting.

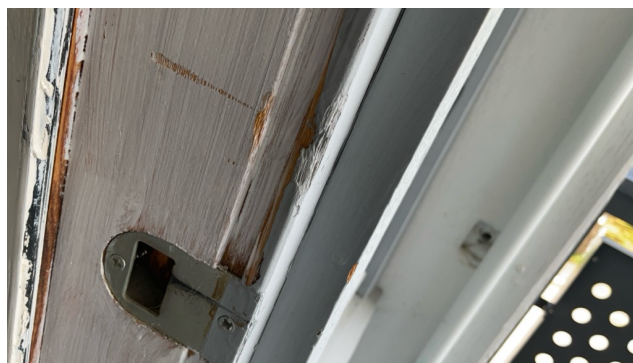
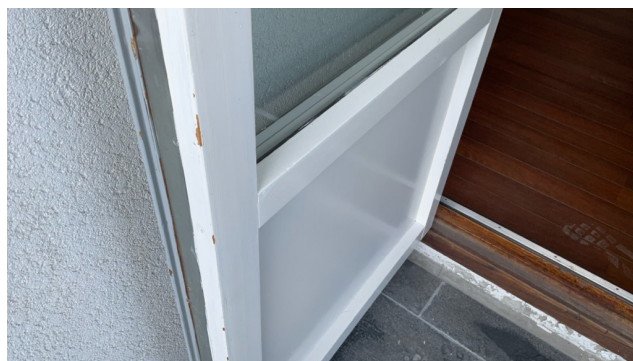
Ytterdør og terrassedør har noen småskader/hakk.

Skader i terrassedør.

Dører trenger noe vedlikehold.

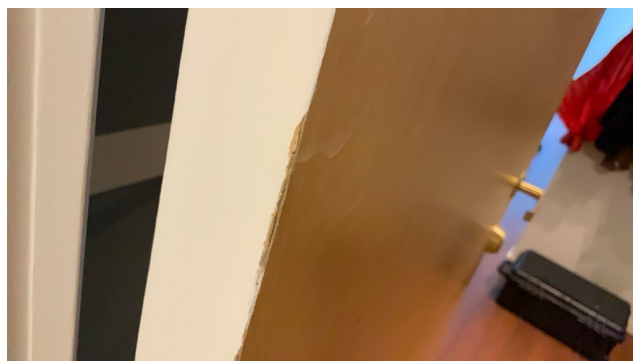
Skader i ytterdør.

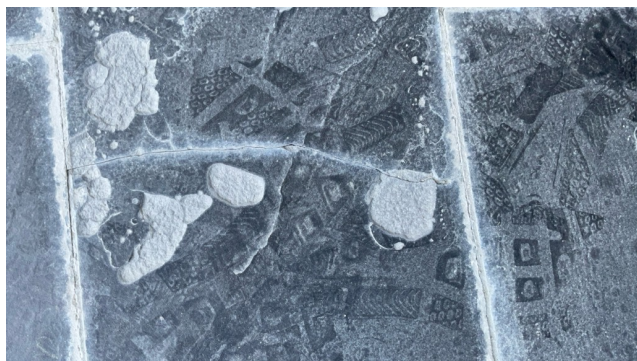
Det er påvist at fliser på terrasse er løse og har en del sprekker og slitasje. Se bilde.

Sprekker i fliser.

Fliser bør fjernes og erstattes med ny overflate som nye fliser, Terrassebord eller lignende.

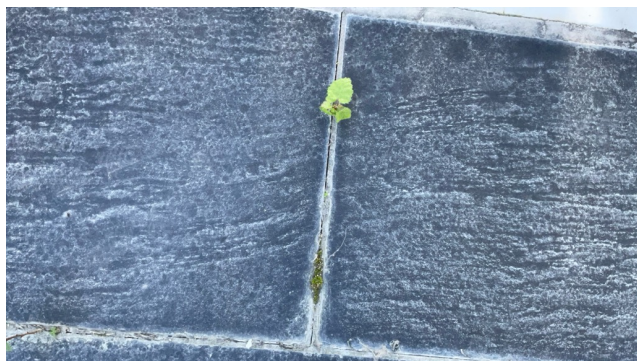
Sprekker i flisfuger.

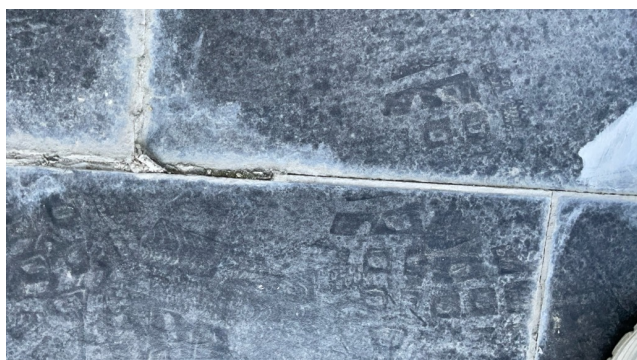
Sprekk i flisfuger. Løse fliser.

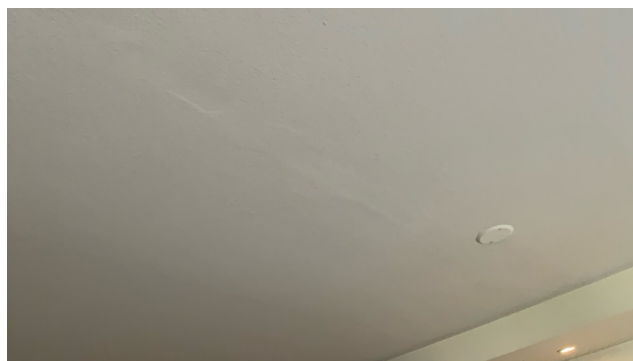
Det er påvist noe oppsprekking i hjørner og overgang vegg/tak. Det er også påvist noe ujevnheter på spersking i himling (innvendig tak).

Ujevnheter i himling.

Oppsprekking bør sparkles og males.

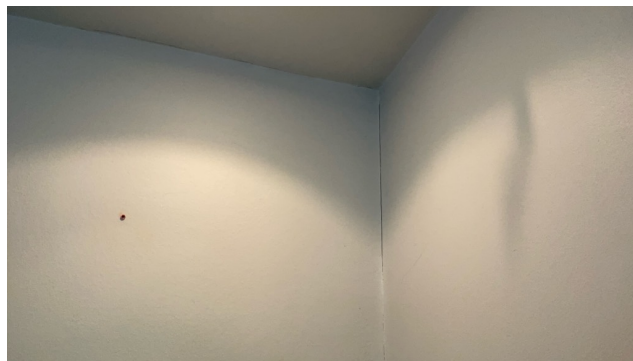
Oppsprekking i hjørne og overgang vegg/tak.

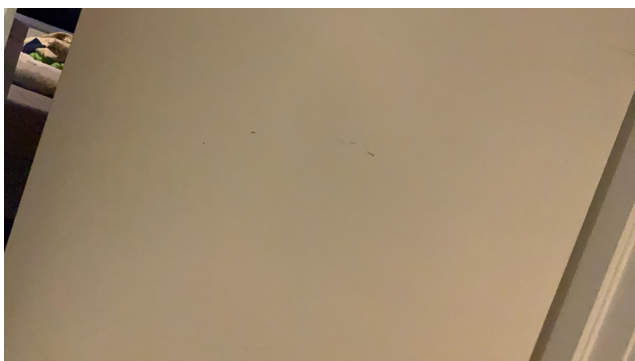
Merker på dørblad.

Innerdører bør rengjøres og eventuelt males

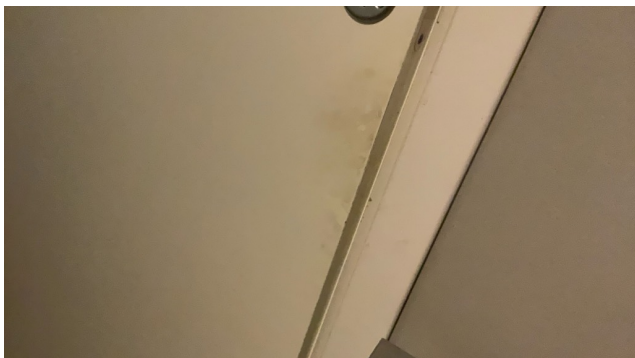
Missfarging på dørblad.

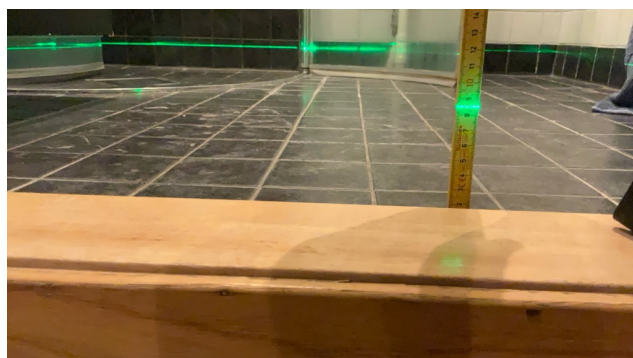
- Det er påvist at flisfuger har riss/sprekker.
- Det er påvist at høydeforskjell fra topp slukrist til gulv/synlig topp membran ved dørterskel er mindre enn 25 mm.
- Krav til fall (høydeforskjell) er ikke oppfylt, men det er fall til sluk.

Det er målt 8,5cm på gulv ved terskel.

- Slike riss/sprekker kan indikere bakenforliggende fuktskader, og konstruksjonen bør observeres jevnlig for å vurdere utvikling.
- Det er ikke behov for utbedringstiltak.

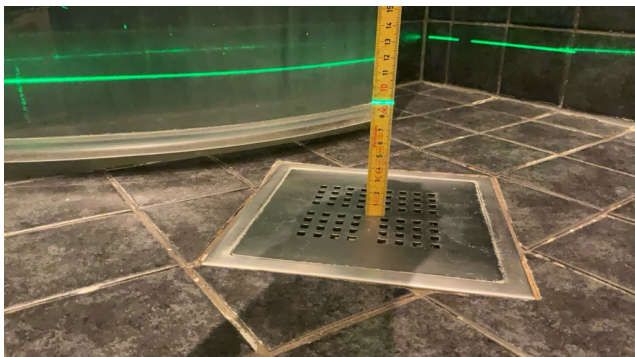
Det er målt 9cm på slukrist.

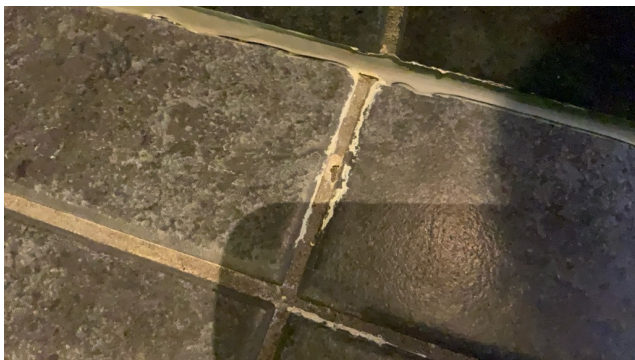
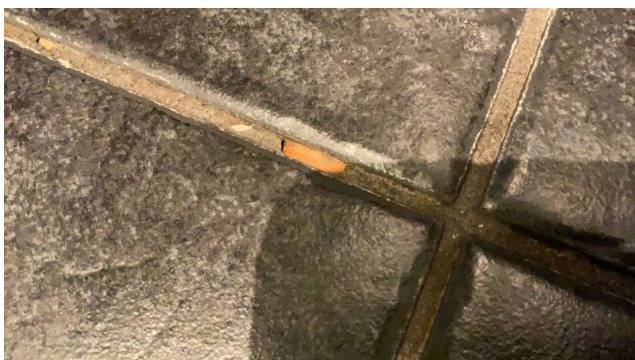
Hull i flisfug i våtsonen.

Hull i flisfuger i våtsonen.

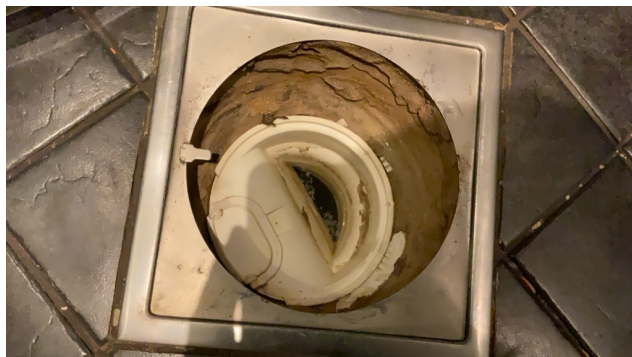
Sluk.

- Overvåk tilstanden jevnlig. For å få tilstandsgrad 0 eller 1 må slukløsningen skiftes ut og sannsynligvis må også membransjiktet skiftes/utbedres. Det er imidlertid vanskelig å si noe om tidspunktet for når dette er nødvendig.
- Sluket må sjekkes og rengjøres jevnlig.

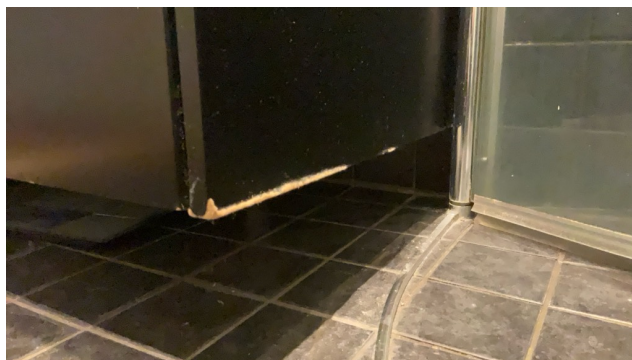
- Det er påvist skader på innredning.

Svell/fuktskader på innredning

- Lokal utbedring må utføres.

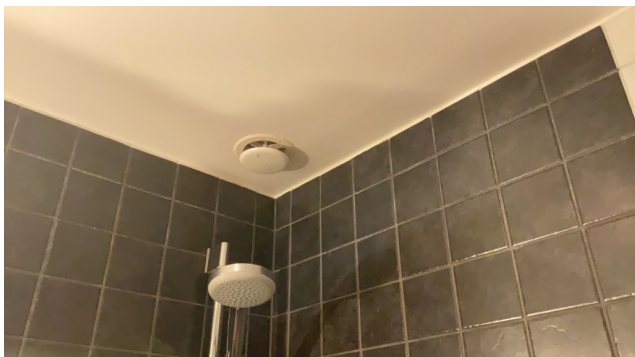
Naturlig ventilering på våtrom.

- Elektrisk avtrekksvifte bør monteres for å lukke avviket.

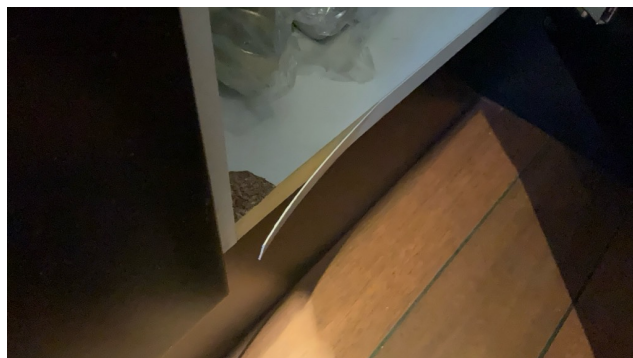
Det er påvist at skapdør tar i foring på venstre side ved åpning/lukking. Enkelte skader i kjøkkenskrog.

Løs list og skade i kjøkkenskrog.

Kjøkkendør bør justeres. Skader i skrog bør fikses.

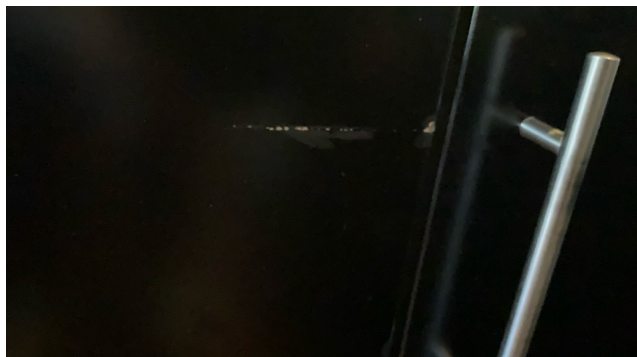
Skader i kjøkkenfront.

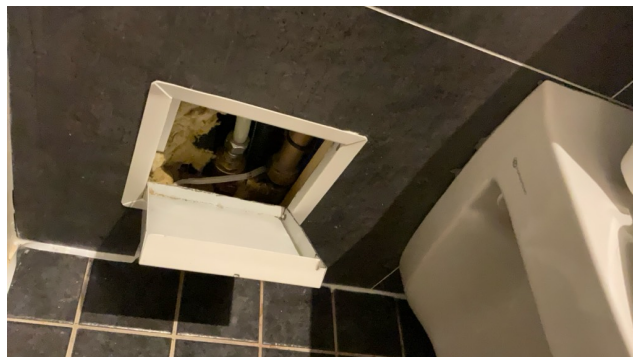
Det mangler spalte under innebygget sistene for å synliggjøre eventuelt lekkasje. Det er lagt en vannstoppledning inn i innspeksjonsluke, men takstingenør kan ikke gå god for at dette er tilstrekkelig. Innhent dokumentasjon fra rørlegger evt.

Vannstoppledning går inn innspeksjonsluke.

Innhent dokumentasjon på at løsningen for lekkasjesikring er tilstrekkelig.

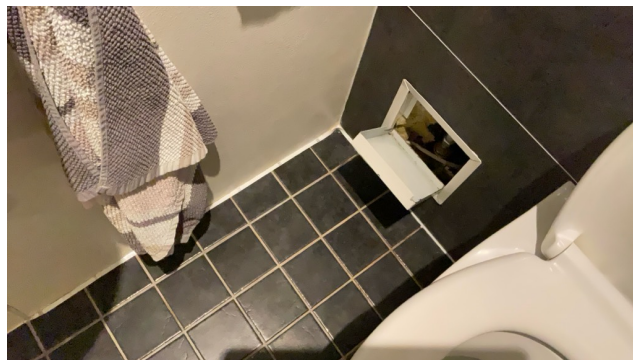
- Det er ikke påvist tilfredsstillende løsning for å synliggjøre lekkasje fra innebygget sistene.
- Toalettrom har kun naturlig avtrekk fra rommet, NS 3600 krever mekanisk avtrekk for å kunne gi TG 0/1.

Innspeksjonsluke.

- Mekanisk avtrekk bør etableres på toalettrom.

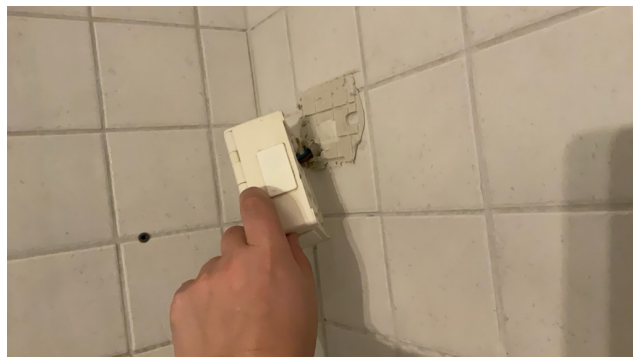
8. Er det tegn til at det har vært termiske skader (tegn på varmgang) på kabler, brytere, downlights, stikkontakter og elektrisk utstyr? Sjekker samtidig tilstanden på elektrisk tilkobling av varmtvannsbereider, jamfør eget punkt under varmtvannstank  
**Nei**
9. Er der synlig defekter på kabler eller er disse ikke tilstrekkelig festet?  
**Ja**

Stikk på våtrom ikke tilstrekkelig festet.
