# TILSTANDSRAPPORT

Ekornvegen 38 A

4601/40/1/1181/0/0

05.09.2025

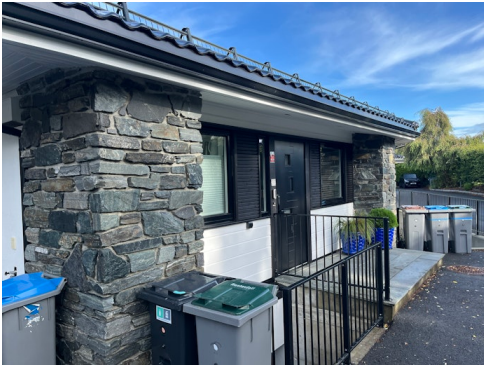
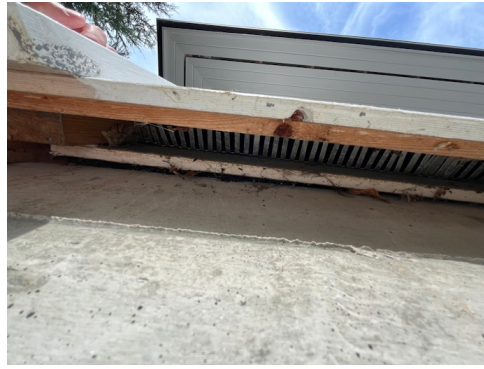
⚠ Normal tid før utbedring av betongvegg eller murt vegg av blokker er 20-60 år.

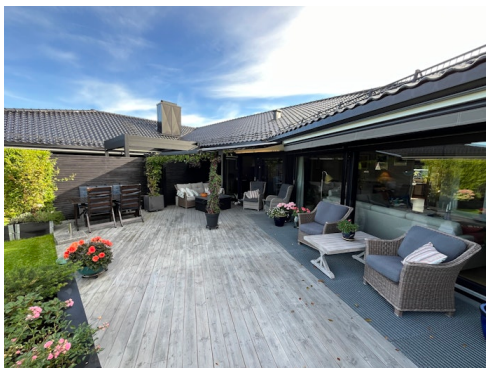
Flott opparbeidet uteområdet

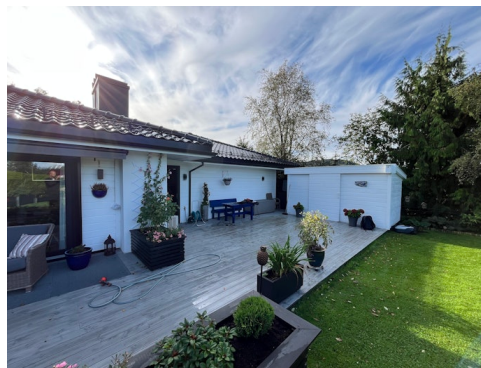
Flott opparbeidet uteområdet

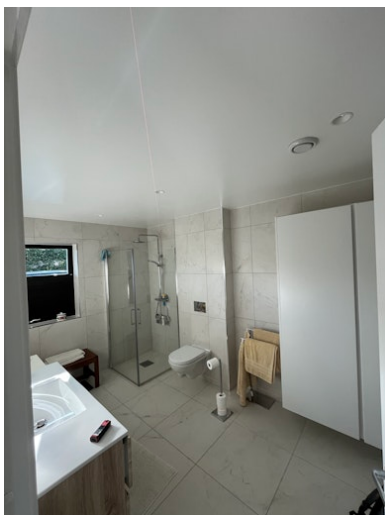
Ingen skader eller avvik utover normal bruksslitasje avdekket på overflatene.

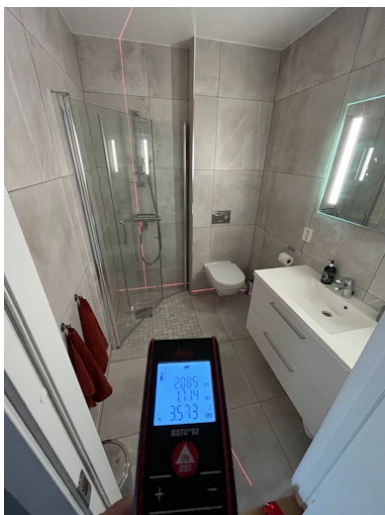
Ingen skader eller avvik utover normal bruksslitasje avdekket på overflatene.

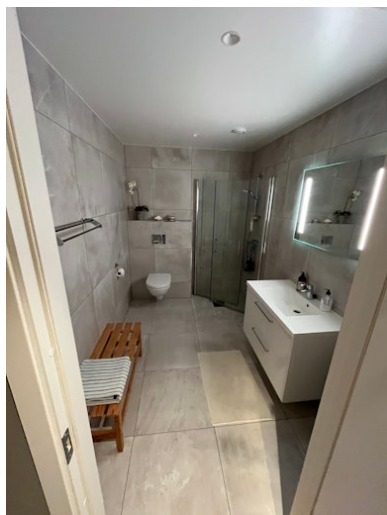
Ingen skader eller avvik utover normal bruksslitasje avdekket på overflatene.

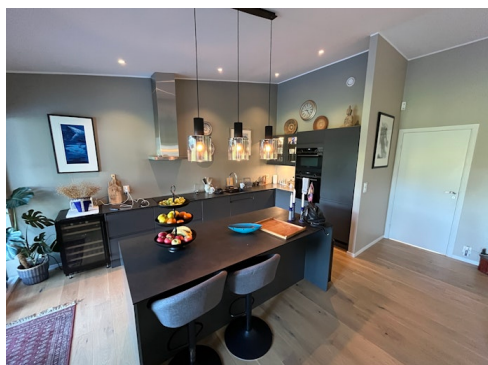
Ved stikkprøvekontroll med fuktindikator på erfaringsmessig utsatte steder ble det ikke registrert negative fuktindikasjoner. Kjøkkenet vurderes å være i bruksmessig god stand.
