# Tilstandsrapport

Fritidsbolig

Giltvegen 141, 7750 Namdalseid

gnr. 174, bnr. 6, fnr. 1

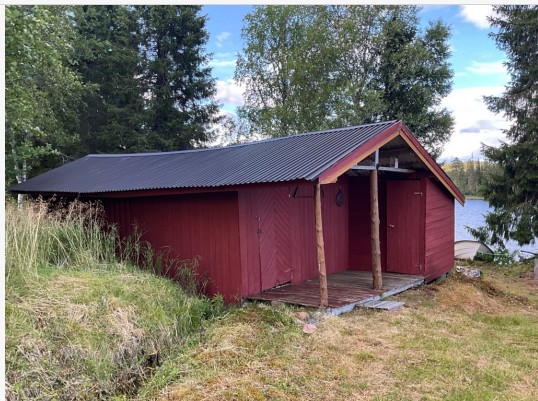
## Uthus/anneks

Ved hytten ligger er Anneks /uthus med utedo.

Bygget har tregulvgulv med yttervegger av trevirke som er kledd med stående trekledning.

Saltak som er tekket med stålplater.

Betydelig skjevhet i bygget. Oppgraderinger må påregnes.
