# Tilstandsrapport

Enebolig

Grøterudveien 14, 1880 EIDSBERG

Befaringsdato: 21.01.2025

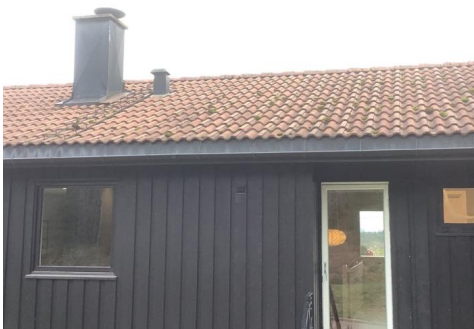
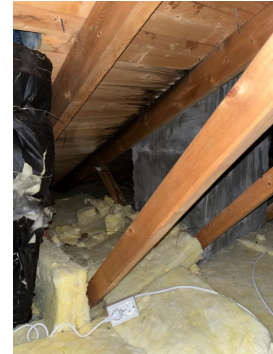
Taksteinen har ingen synlige skader, men slitte overflater og noe mose. Slitte overflater kan føre til at taksteinen trekker mer vann.

Det er fuktmerker i undertaket ved siden av pipen.

Slitte overflater kan føre til at taksteinen trekker mer vann.

- Overvåk tilstanden jevnlig. For å få tilstandsgrad 0 eller 1 må tekkingen skiftes ut, men tidspunktet for når dette er nødvendig er vanskelig å si noe om.

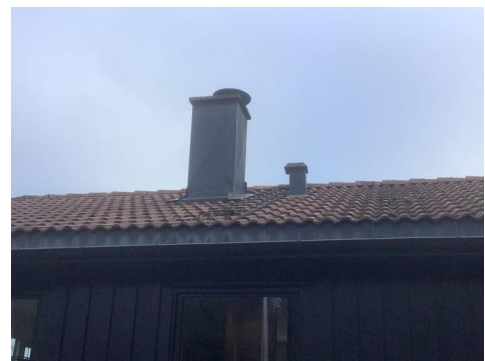
### ! TG 2 Nedløp og beslag

Det er noe rust på enkelte beslag.

Vannlekkasjer kan føre til at vann renner i i konstruksjoner, og forårsaker skader.

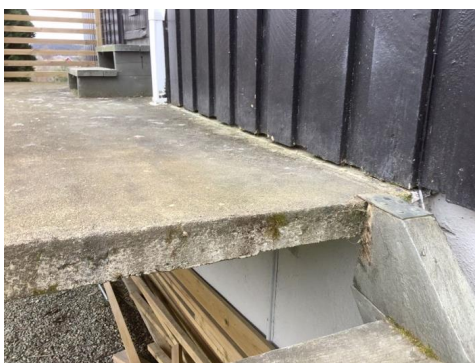
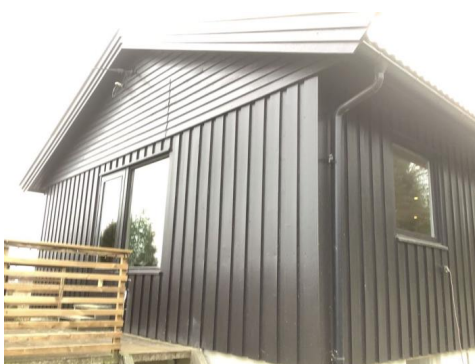
### ! TG 2 Veggkonstruksjon

- Det er ingen eller liten lufting i nedre kant av kledning mot grunnmur.
- Det er påvist spredte råteskader i bordkledningen.

Det er noe blemmer i kledningen. dette kan skyldes fukt i kledningen og dårlig utlufting.

Det er noe mindre sprekker i nedkant av kledningen. Sprekker kan føre til fukt og råteskader i kledningen.

Råteskader i kledningen kan føre til underliggende fuktskader, og bør derfor utbedres. Dette er spesielt ved balkongen med støpt dekke. Manglende utlufting i kledningen kan føre til at fukt blir stående lenger i kledningen, og kan føre til råteskader.

- Andre tiltak:
- Råteskadet trekledning må skiftes ut.

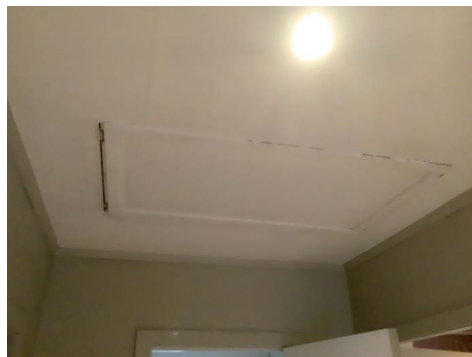
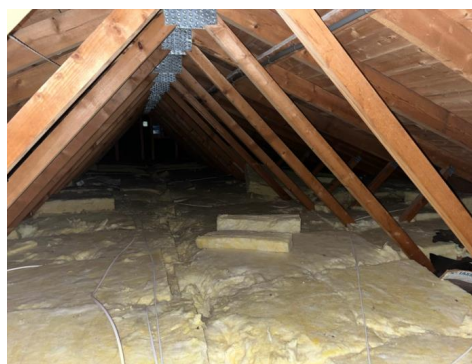
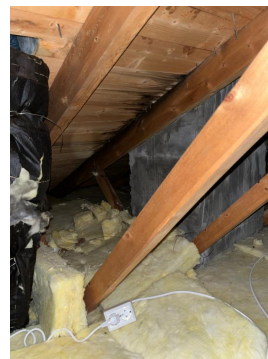
## Takkonstruksjon/Loft

- Det er påvist avvik rundt gjennomføringer i takflaten.
- Det er ikke montert underbeslag på taggjennomføringer, og det er fuktmerker på takstol.

Det var tørt på befaringen, og det antas at dette skyldes lekkasje rundt pipen.

- Påviste skader må utbedres.

Ytterligere undersøkelser bør gjøres.

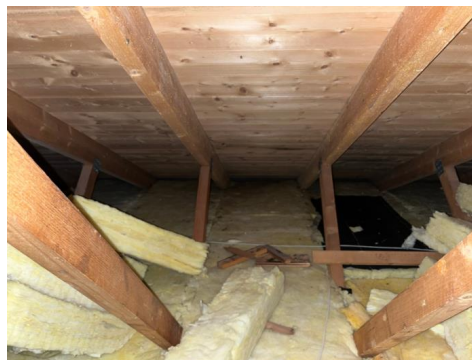
Fuktmerker i takstol.

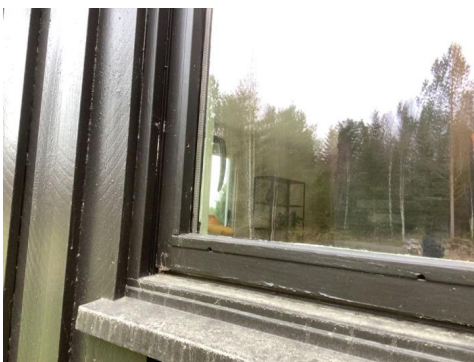
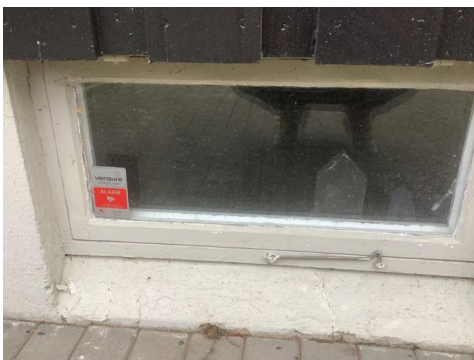
## Vinduer

- Karmene i vinduer er slitte og det er sprekker i trevirket.

Slitte overflater kan føre til oppsug av vann, og råteskader.

Vinduene må overflatebehandles eller byttes.

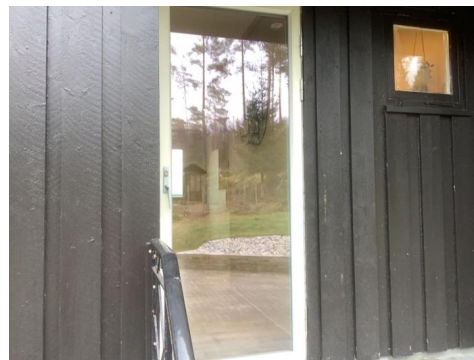
Eldre balkongdør.

Overflatebehandling eller utskifting bør beregnes.

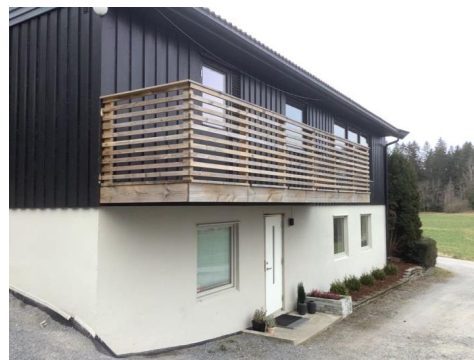
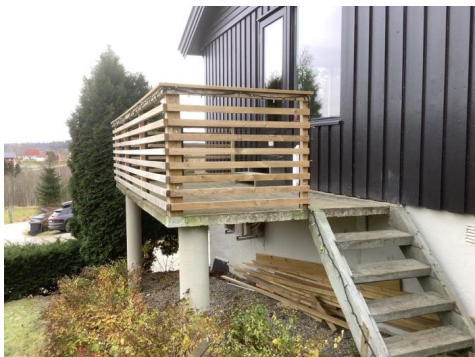
## Balkonger, terrasser og rom under balkonger

Fall inn mot bolig, kan føre til fuktskader.

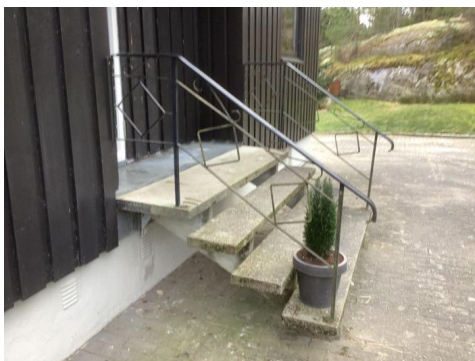
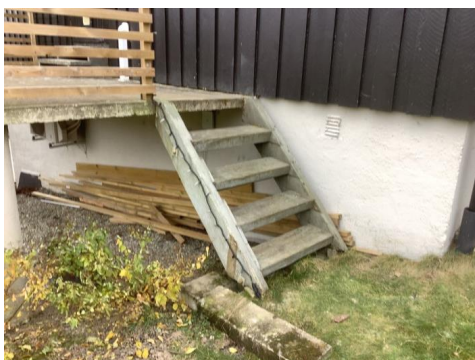
## Utvendige trapper

Rekkverk bør monteres pga sikkerheten, samt utbedring av større åpninger i rekkverket.

- Rekkverk må monteres for å lukke avviket.

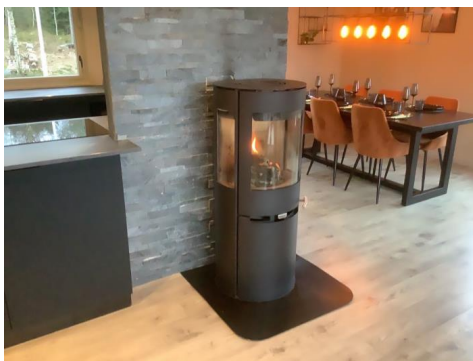
Det er større fare for brann om platen ikke monteres.

Det anbefales montere ubrennbar plate foran vedovnen.

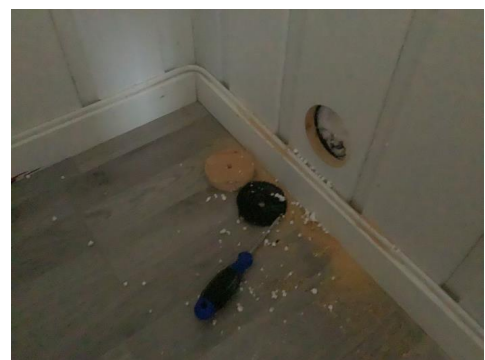
## ! TG 2 Rom Under Terreng

Utforede murvegger er en risikokonstruksjon for fukt.

Ta jevnlig sjekk av utforede vegger vedr fukt.

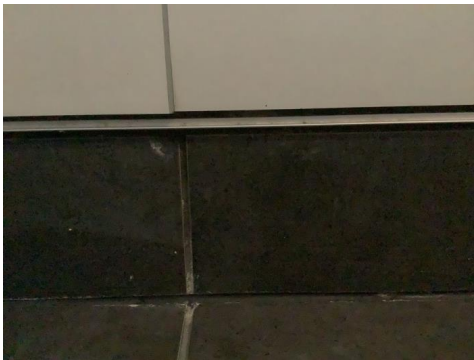
Feilen bør utbedres, da denne kan føre til at platene trekker fukt inn i enden av platene.

Noen plater er svellet i bunn.

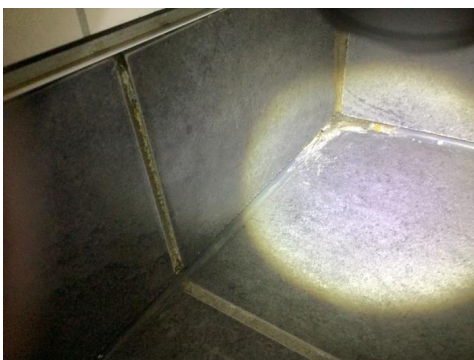
- Det er påvist at flisfuger har riss/sprekker.

Det er hull i silikonfugen i dusjhjørnet.

- Fuger bør skiftes ut.
  - Slike riss/sprekker kan indikere bakenforliggende fuktskader, og konstruksjonen bør observeres jevnlig for å vurdere utvikling.
- Fugen bør byttes.

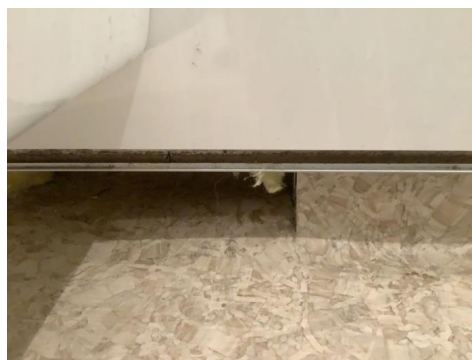
Det kan føre til at fukt trenger inn i platene.

- Det må foretas lokal utbedring.

Det anbefales å montere nye veggplater, da dagens utførelse/montering av veggplaten er feil, og kan føre til fuktskader og avkortet levetid.

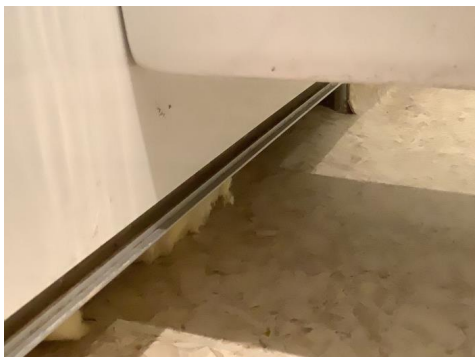
- Det er mulighet for at det kan forekomme vannlekkasje på våtrommet hvor vann ikke vil gå til sluk.
- Det er påvist at gulvoverflaten har sprekker.

Belegget er ikke sveiset i hjørner under klosettet.

Feilen bør utbedres, da vann kan komme inn i konstruksjonen.

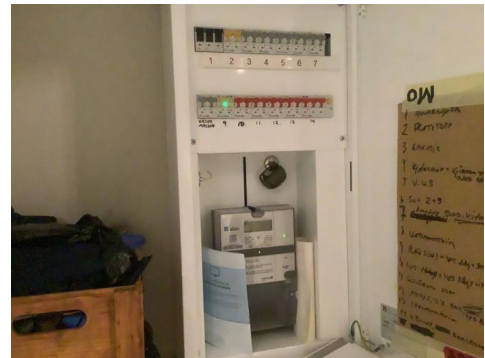
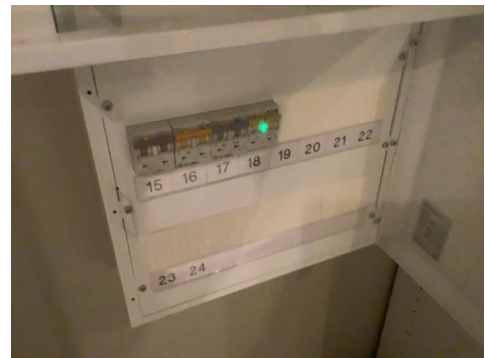
Nytt lite elskap i tillegg til eksisterende skap.

**Det anbefales å foreta en elundersøkelse av hele anlegget.**

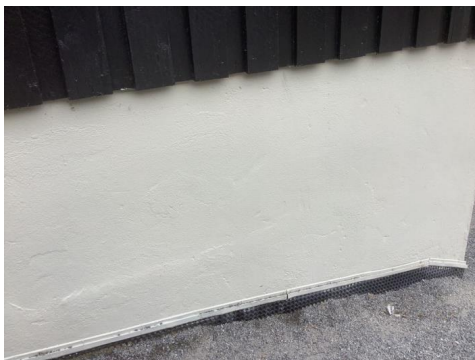
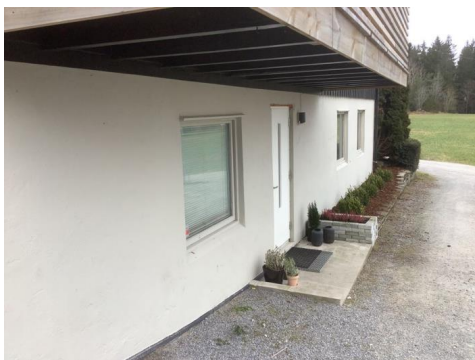
Det er noen mindre sprekker, men dette er antatt kun i overflaten (pusen).

Antatt kun i overflatene på muren, da det ikke er observert større setninger i bygget.

Mindre sprekker i muren bør utbedres.

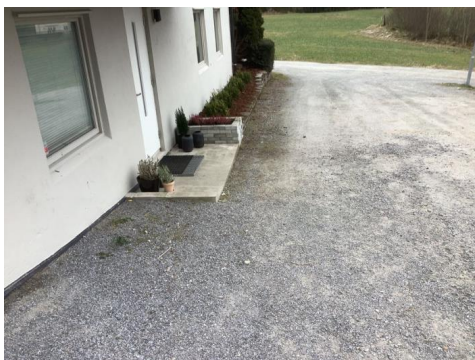
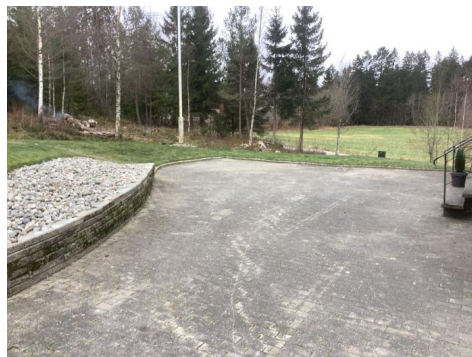
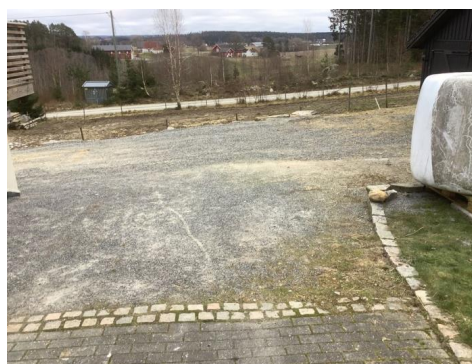
## TG 2 Terrenghorhold

Fall mot bygning kan føre til større press på dreneringsløsningen.
