Grøterudveien 14, 1880 EIDSBERG

**Eidsberg - Flott, innholdsrik
enebolig med garasje/stall i
idyllisk og barnevennlig område.**

Tilstandsrapport

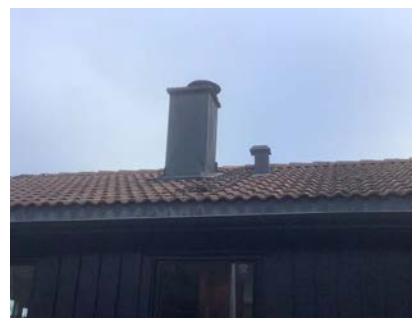
Det var ikke nedbør på befaringen, og derfor er det vanskelig å se om det kan være lekkasjer i takrenner og nedløpene.

Det er noe rust på enkelte beslag.

Vannlekkasjer kan føre til at vann renner i i konstruksjoner, og forårsaker skader.

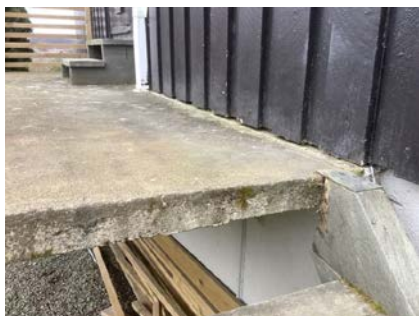
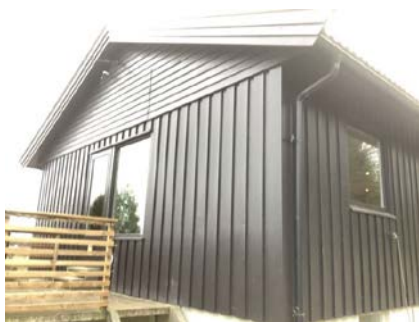
TG 2 Veggkonstruksjon

- Det er ingen eller liten lufting i nedre kant av kledning mot grunnmur.
- Det er påvist spredte råteskader i bordkledningen.

Det er noe blemmer i kledningen. dette kan skyldes fukt i kledningen og dårlig utlufting.

Det er noe mindre sprekker i nedkant av kledningen. Sprekker kan føre til fukt og råteskader i kledningen.

- Andre tiltak:
- Råteskadet trekledning må skiftes ut.

Råteskader i kledningen kan føre til underliggende fuktskader, og bør derfor utbedres. Dette er spesielt ved balkongen med støpt dekke. Manglende utlufting i kledningen kan føre til at fukt blir stående lenger i kledningen, og kan føre til råteskader.

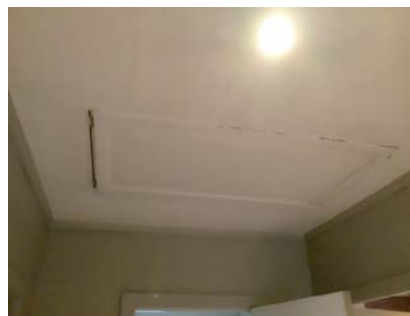
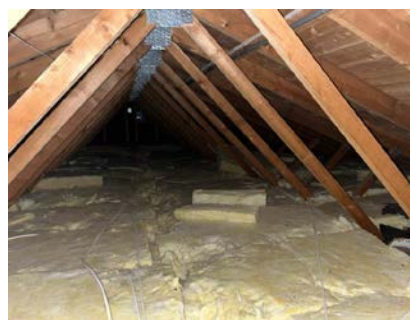
- Det er påvist avvik rundt gjennomføringer i takflaten.
- Det er ikke montert underbeslag på taggjennomføringer, og det er fuktmerker på takstol.

Det var tørt på befaringen, og det antas at dette skyldes lekkasje rundt pipen. Ytterligere undersøkelser bør gjøres.

Fuktmerker i takstol.

- Påviste skader må utbedres.

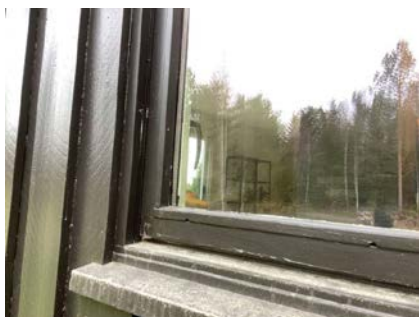
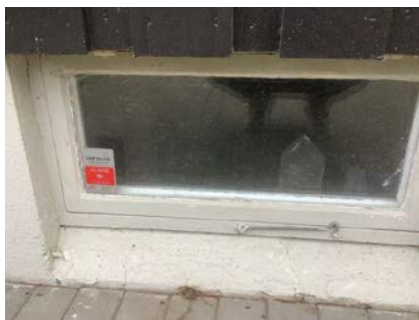
- Karmene i vinduer er slitte og det er sprekker i treverket.

Vinduene må overflatebehandles eller byttes.

Slitte overflater kan føre til oppsug av vann, og råteskader.

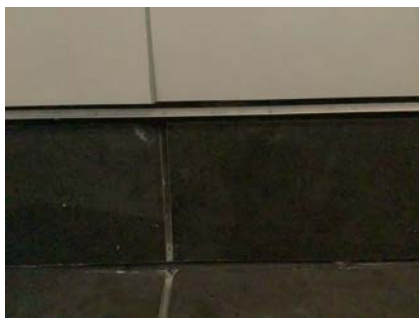
Feilen bør utbedres, da denne kan føre til at platene trekker fukt inn i enden av platene.

Noen plater er svellet i bunn.

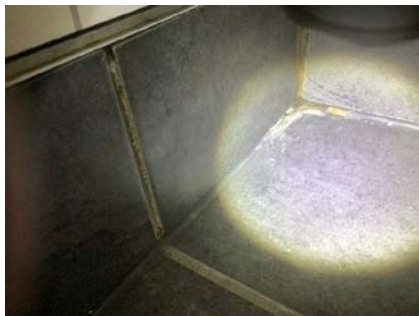
- Det er påvist at flisfuger har riss/sprekker.

Det er hull i silikonefugen i dusjhjørnet.

- Fuger bør skiftes ut.
 - Slike riss/sprekker kan indikere bakenforliggende fuktskader, og konstruksjonen bør observeres jevnlig for å vurdere utvikling.
- Fugen bør byttes.

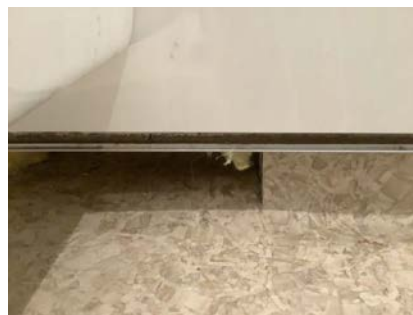
Dette kan føre til at fukt trenger inn i platene.

Åpning mellom veggplate og bunnlist kan føre til oppsug av vann i nedkant av platene.

- Det må foretas lokal utbedring.

Det anbefales å montere nye veggplater, da dagens utførelse/montering av veggplaten er feil, og kan føre til fuktskader og avkortet levetid.

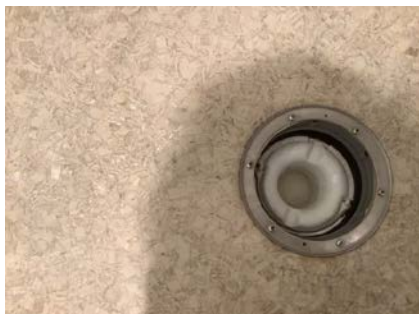
- Løsningen/utførelsen rundt rørgjennomføringer gir fare for fukt inn i konstruksjoner.

Feilen bør utbedres.
