# Tilstandsrapport

Boligbygg med flere boenheter
-

Lundsgutua 29 C, 2074 EIDSVOLL VERK
-

# Andelsnummer 3

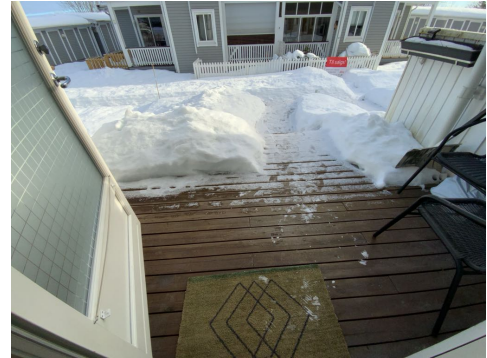
**Vurdering av avvik:**  
• Balkonger/terrasse er snødekt og derfor ikke nærmere vurdert.

Balkonger/terrasse er snødekt og derfor ikke nærmere vurdert.

**Konsekvens/tiltak**  
• Det bør foretas nærmere undersøkelser av balkong/terrasser når den er snøfri.

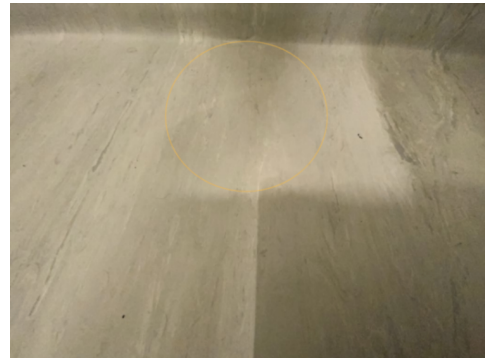
Utført lokal utbedring i dusjsonen av tidligere eier.

Det gjøres oppmerksom på alder og gjenværende levetid der kommende vedlikehold og utskiftinger på sikt ikke kan utelukkes.

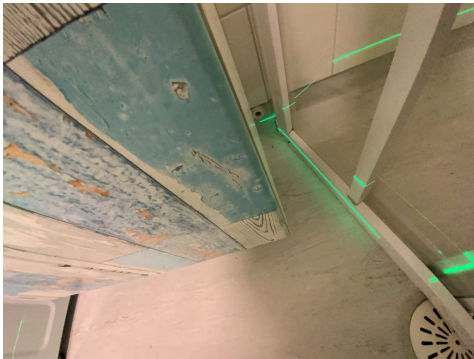
- Det er påvist skader på innredning.

Noe svellet sideskrog.

- Lokal utbedring må utføres.

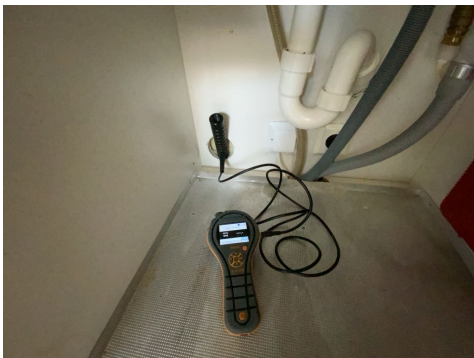
Hulltaking er foretatt uten å påvise unormale forhold. Hulltaking er foretatt ved/i Kjøkken.

Utført hulltaking.

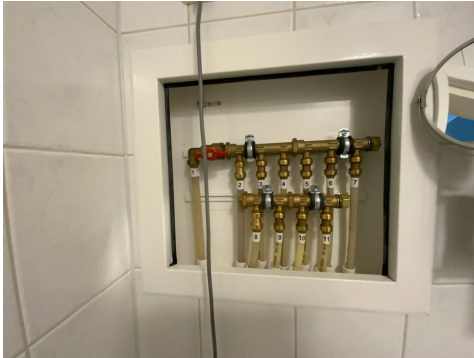
Besiktigelse av rørapplegg.

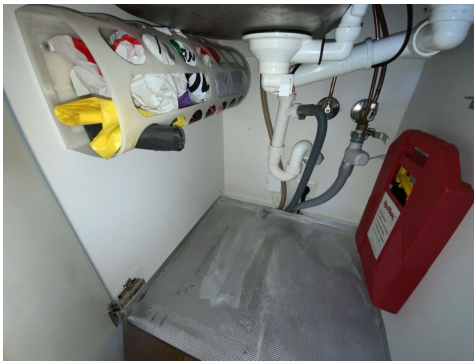
Besiktigelse av rørapplegg.

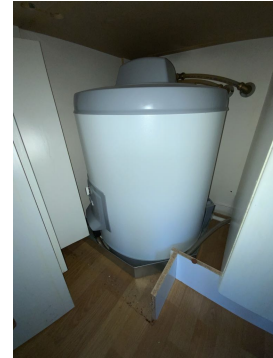
Varmtvannsbereider ca. 120 L fra ca. 2020 iht. eiers opplysninger plassert på kjøkken. Normalt vil fabrikkår indikere tilstanden og samtidig forventet levetid ut fra en gjennomsnittsbetraktning.

Besiktigelse av bereider.
