# Tilstandsrapport

Enebolig

Dyrsøveien 204 A, 3158 ANDEBU

Befaringsdato: 18.07.2023

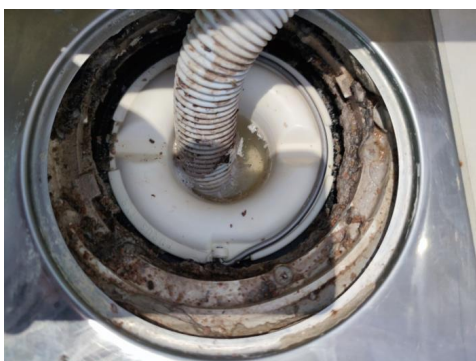
### Vurdering av avvik:

- Det er påvist at høydeforskjell fra topp slukrist til gulv/synlig topp membran ved dørterskel er mindre enn 25 mm.
- Det er påvist avvik i fallforhold til sluk i forhold til krav i forskrift på byggetidspunktet.

- Våtrommet fungerer med dette avviket.

- Overvåk tilstanden jevnlig. For å få tilstandsgrad 0 eller 1 må tettesjiktet skiftes ut, men tidspunktet for når dette er nødvendig er vanskelig å si noe om.

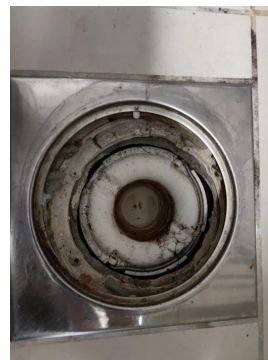
## Vurdering av avvik:

- Det er påvist at høydeforskjell fra topp slukrist til gulv/synlig topp membran ved dørterskel er mindre enn 25 mm.
- Det er påvist avvik i fallforhold til sluk i forhold til krav i forskrift på byggetidspunktet.

- Våtrommet fungerer med dette avviket.

- Overvåk tilstanden jevnlig. For å få tilstandsgrad 0 eller 1 må tettesjiktet skiftes ut, men tidspunktet for når dette er nødvendig er vanskelig å si noe om.
