Tilstandsrapport

Enebolig

Dyrsøveien 204 A, 3158 ANDEBU

Befaringsdato: 01.11.2024

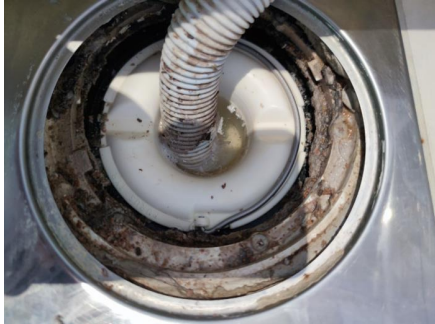
1. ETASJE > BAD

- Det er påvist at høydeforskjell fra topp slukrist til gulv/synlig topp membran ved dørterskel er mindre enn 25 mm.
- Det er påvist avvik i fallforhold til sluk i forhold til krav i forskrift på byggetidspunktet.

- Våtrommet fungerer med dette avviket.

- Overvåk tilstanden jevnlig. For å få tilstandsgrad 0 eller 1 må tettesjiktet skiftes ut, men tidspunktet for når dette er nødvendig er vanskelig å si noe om.

Kostnadsestimat: Ingen umiddelbar kostnad
