# Tilstandsrapport

Enebolig

Vormsundvegen 23, 2150 ÅRNES

Befaringsdato: 06.03.2024

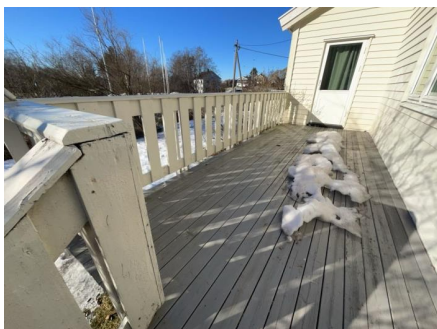
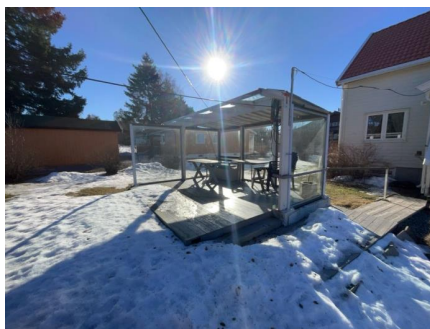
## ! TG 2 Utvendige trapper

Utvendige trapper i betong til inngangsparti. Treverkstrapp til terrasse.

Utbedringer må påregnes pga. sikkerhet, skader kan oppstå.

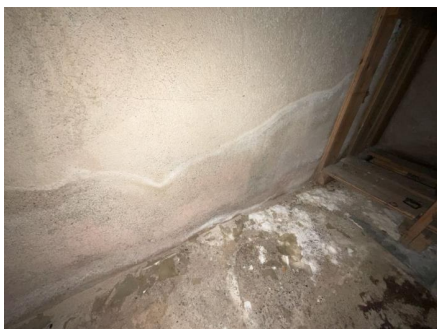
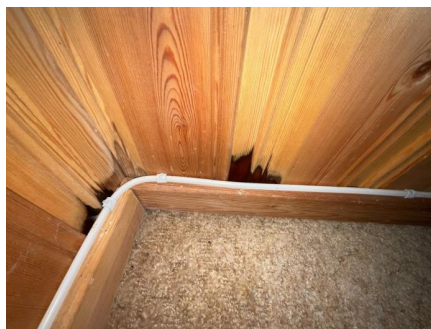
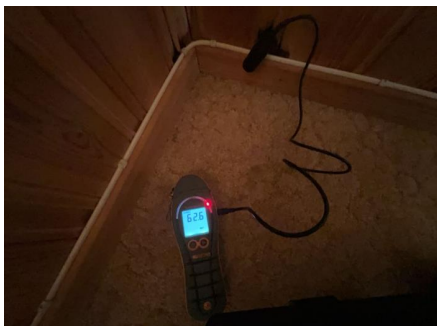
Fuktskader

Hulltakning er ikke utført, påviste fuktskader.

- Det er gjennom målinger påvist høyt fuktnivå i trevegger i underetg./kjeller, det er derfor ikke foretatt hulltakning
- Det er påvist synlige fukt/råteskader i treverk i underetg./kjeller, hulltakning er derfor ikke nødvendig
- Det er påvist synlig fuktighet på mur/gulv i kjeller.
- Det er påvist indikasjoner på noe fuktgjennomtrenging i kjellergulv.

Det er målt høye fuktverdier i treverk i kjeller/vegger.

Om man ikke utbedrer dette kan skaden kunne utvikle seg til større omfang. Oppussing/rehabiliteringer må påregnes.

- Det må foretas tiltak for å redusere/begrense fuktgjennomtrenging inn i kjeller.
- Ytterligere undersøkelser må foretas for å få kartlagt tilstanden og omfanget på eventuelle skader.
- Det må foretas tiltak for å utbedre årsak til fukt-/råteskadene samt utbedre råteskadene
- Det anbefales at alt treverk i kjeller fjernes og at kjelleren har mest mulig åpne murkonstruksjoner med god utlufting.
- Det påviste fuktnivå gir grunn til å overvåke konstruksjonen jevnlig for å se utvikling over tid, og eventuelt foreta tiltak for å unngå fuktskader.

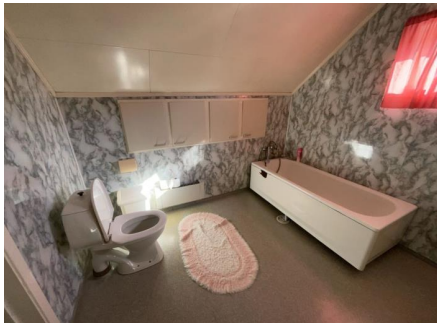
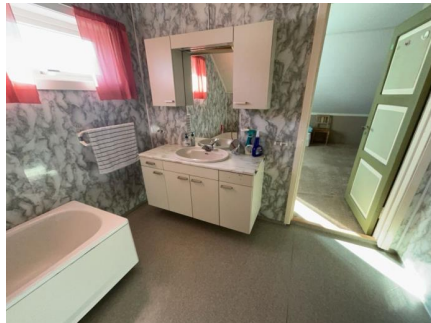
## 2 ETASJE > BAD

Eldre våtrom, tilfredsstillende ikke dagens krav/bruk. Kan oppstå fuktskader.

Bygningsdeler på bad og vaskerom må i tillegg til å få tilstandsgrad opp mot kravene som gjaldt da de ble bygget, også kontrolleres mot dagens krav, på bakgrunn av at bruken av slike rom har endret seg vesentlig opp gjennom årene. Et baderom uten membran på gulv og del av vegg kan blant annet ikke brukes til dusjing direkte på gulv, men må ha dusjkabinett som fører dusjvannet direkte til sluket selv om dette ikke gir en garanti for fuktskader. Det vurderes ikke uvanlig at et eldre bad på dette grunnlagt kan få en høy tilstandsgrad, selv om det ikke er observert fukt eller svikt i bygningsdelene. Det vil da være opp til kjøper å oppgradere badet eller annet våtrom. Oppussing/rehabiliteringer må påregnes.

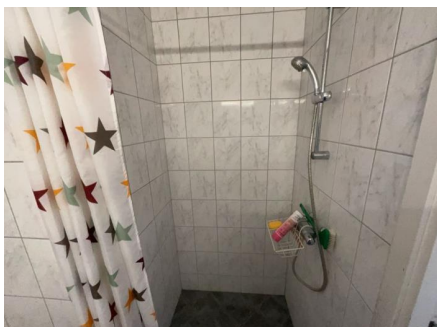
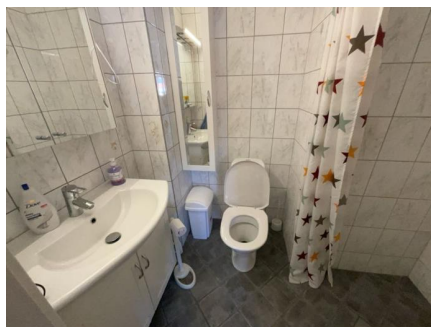
## 1 ETASJE > BAD

Eldre våtrom, tilfredsstillende ikke dagens krav/bruk. Kan oppstå fuktskader.

Bygningsdeler på bad og vaskerom må i tillegg til å få tilstandsgrad opp mot kravene som gjaldt da de ble bygget, også kontrolleres mot dagens krav, på bakgrunn av at bruken av slike rom har endret seg vesentlig opp gjennom årene. Et baderom uten membran på gulv og del av vegg kan blant annet ikke brukes til dusjing direkte på gulv, men må ha dusjkabinett som fører dusjvannet direkte til sluket selv om dette ikke gir en garanti for fuktskader. Det vurderes ikke uvanlig at et eldre bad på dette grunnlaget kan få en høy tilstandsgrad, selv om det ikke er observert fukt eller svikt i bygningsdelene. Det vil da være opp til kjøper å oppgradere badet eller annet våtrom. Oppussing/rehabiliteringer må påregnes.

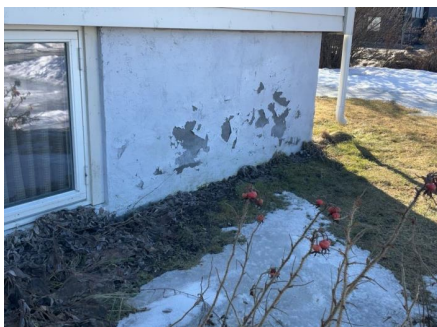
### Grunnmur og fundamenter

- Grunnmuren har sprekkeformasjoner.
- Det er registrert løs puss på muoverflater.
- Innsiden av grunnmuren har misfarging.

Utbedringer må påregnes, ytterligere skader kan oppstå

- Ytterligere undersøkelser må foretas for å få kartlagt tilstanden og omfanget på eventuelle skader.
- Påviste skader må utbedres.
