Tilstandsrapport

📍 Linjevegen 7, 2005 RÆLINGEN

Befaringsdato: 16.04.2026

Oppdragsnr.: 11838-26121

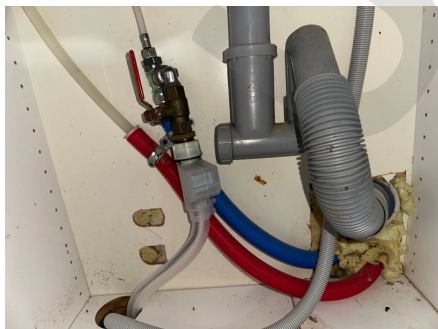
TG settes ut i fra manglende Waterguard/ lekkasjestopper, i benkeskap på kjøkken.

Rørproplegg i kjøkkenbenk

Det anbefales å montere Waterguard/ vannstopper på vanninstallasjoner på kjøkken. Unnlatt montering av Waterguard, kan føre til større skader på nærliggende konstruksjoner ved lekkasje fra vannrør.
