# Tilstandsrapport

📍 Linjevegen 7, 2005 RÆLINGEN

# gnr. 106, bnr. 167

Rapportdato: 20.04.2026

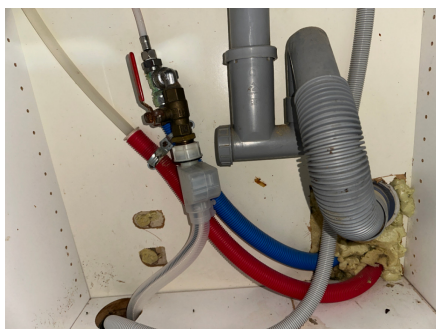
TG settes ut i fra manglende Waterguard/ lekkasjestopper, i benkeskap på kjøkken.

Boliger som er bygget etter 2010 skal ha lekkasjestopper i rom som kjøkken, egne toalettrom og bod med varmtvannsbereder. Kravet gjelder for rom som har vann installasjoner, men mangler sluk eller vanntett gulv. Kravet gjelder også ved rehabilitering av eldre boliger.

Rørproppleg i kjøkkenbenk

Det anbefales å montere Waterguard/ vannstopper på vanninstallasjoner på kjøkken. Unnlatt montering av Waterguard, kan føre til større skader på nærliggende konstruksjoner ved lekkasje fra vannrør.
