Tilstandsrapport

Enebolig

Hemmevegen 6, 2436 VÅLER I SOLØR

Rapportdato: 10.05.2024

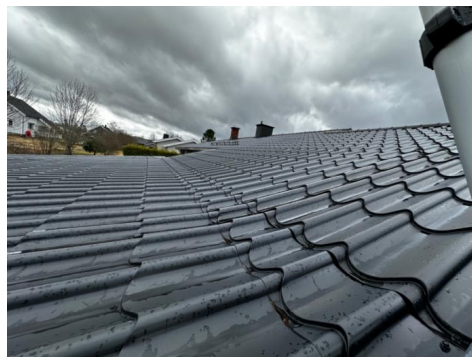
Det er observert at lakken har flasket av og det har blitt rust nederst på flere av pannene.

Lakk har flasket av og det har blitt rust nederst på flere panner.

- Tiltak:
- Overvåk tilstanden jevnlig. For å få tilstandsgrad 0 eller 1 må tekkingen skiftes ut, men tidspunktet for når dette er nødvendig er vanskelig å si noe om.

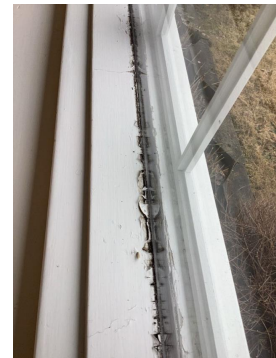
3 stk fastkarm stue.

- Karmene i vinduer er slitte og det er sprekker i trevirket.

- Det må påregnes noe vedlikehold og at enkelte vinduer må skiftes ut.

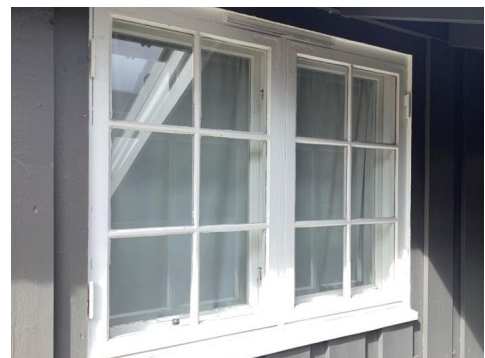
hengslet vindu fra byggeår. sov nord/ øst.

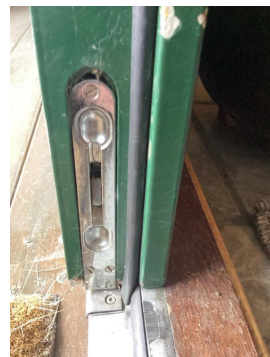
Knekt låsemekanisme.

Utbedre låsemekanisme på sidefelt. Konsekvens er at sidefelt ikke kan brukes.

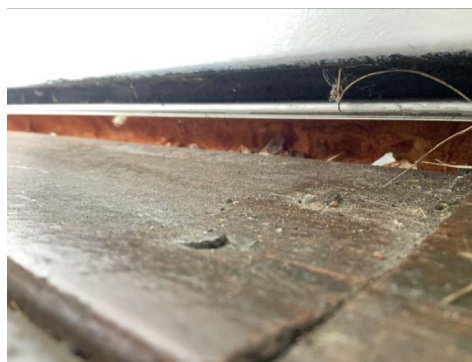
Skum under dør.

Montere beslag under dør.

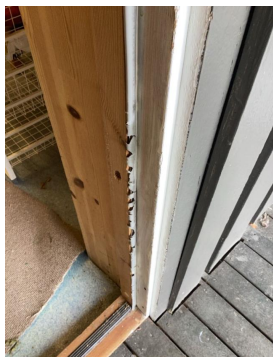
Utslitt pakning.

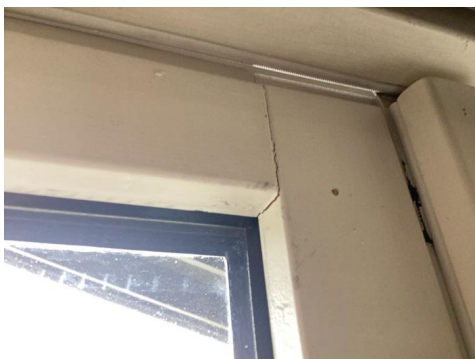
Utett dør/ karm.

- Dører må justeres.

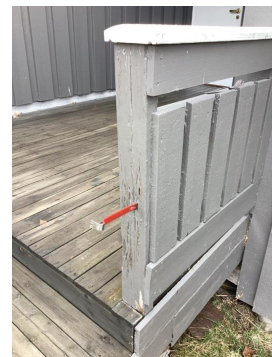
Lite rekkverk ved vaskerom har råteskade.

Råteskadet rekkverk ved vaskerom.

Rekkverk bør skiftes.

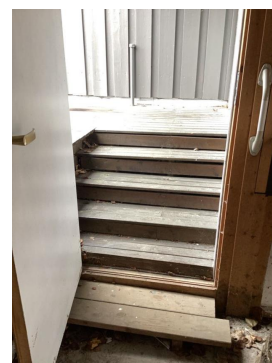
Trapp til carport.

Konsekvens er mulighet for at skader oppstår i forbindelse med bruk av trapp.

- Rekkverk må monteres for å lukke avviket.

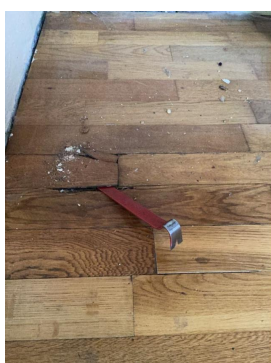
Råteskade i parkett ved kjøleskap. Tørrt på befaring.

Skade i gulv ved kjøleskap.

- Det må foretas tiltak for å lukke avviket.

Kostnadsestimat er for lokal utbedring av skade.

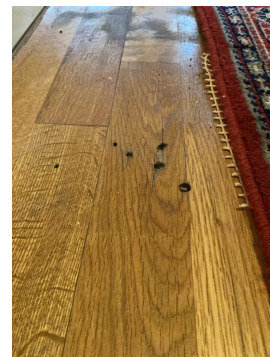
Skade gulv i gang.

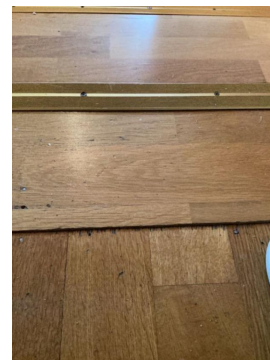
Det er påvist svikt i parkett ved trapp mot gang.

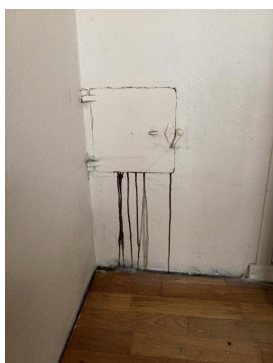
- Det er påvist sprekker og/eller riss i pipe.
- Ildfast plate mangler på gulvet under sotluke/feieluke på pipe.

Sotluke på kjøkken.

Det anbefales lokale utbedringer av fuger og riss, samt heldekkende beslag på pipe.

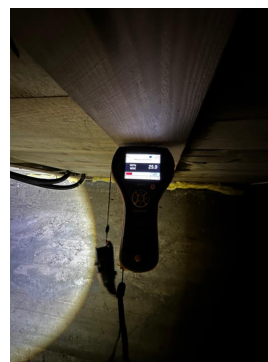
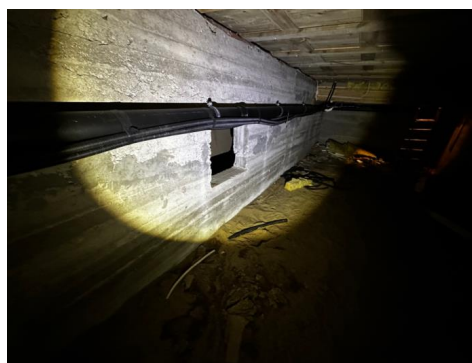
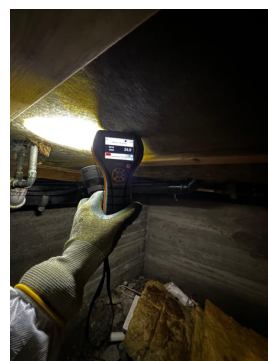
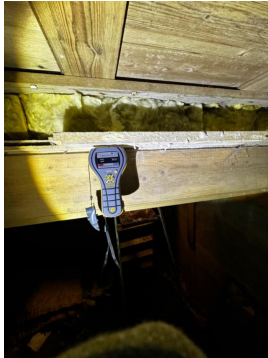
Kryp kjeller

- Det er ikke tilfredsstillende ventilering av kryp kjeller.
- Det er stedvis påvist fuktnivå som tilsier at konstruksjonen kan ha fuktskader.
- Det er manglende fuktsperre på bakken.

Konsekvensen er at det blir for fuktig i krypkjelleren.

- Fuktsperre på bakken bør etableres.
- Overvåk konstruksjonen jevnlig. Avviket kan medføre behov for tiltak, men bør observeres over tid.
- Bedre ventilering må etableres.

Ventilene må renses for støv og smuss og ikke tildekkes. Det bør vurderes å legge vintermatter på bakken.

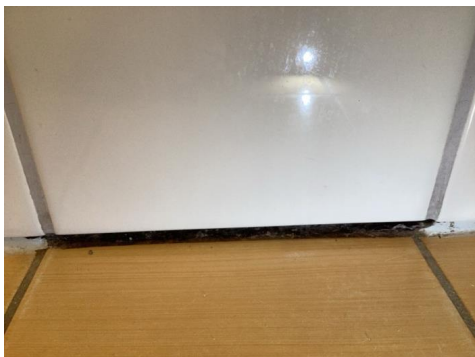
Drensapning under badekar.

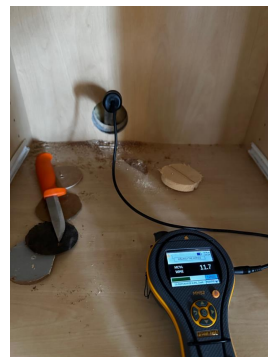
Hulltaking er foretatt uten å påvise unormale forhold. Fuktkvotemåling (vekt%) i konstruksjonen ble målt til 12.

Hulltaking er foretatt bak kjøkken mot bad, tørt på målested.

Måling etter fukt Bad i hoveddel

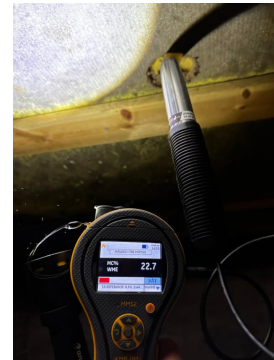
Hulltaking er foretatt og det er påvist avvik i hulltakingen. Fuktivotemåling (vekt%) i konstruksjonen ble målt til 23.

Det er målt forhøyede verdier ved hulltaking, dette kan ha sammenheng med at det målt i fra krypkjeller. Det er ikke påvist skader eller råte i denne sammenheng.

Måling etter fukt på vaskerom

Se punkt krypkjeller for tiltak.

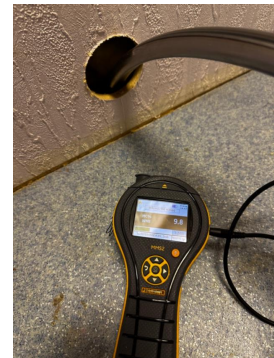
Hulltaking er foretatt uten å påvise unormale forhold. Fuktkvotemåling (vekt%) i konstruksjonen ble målt til 10.

Hulltaking av bad i tilbygg.

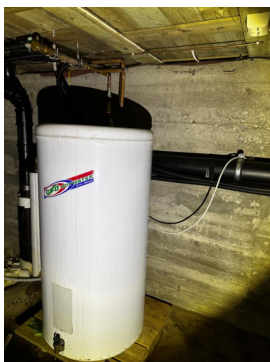
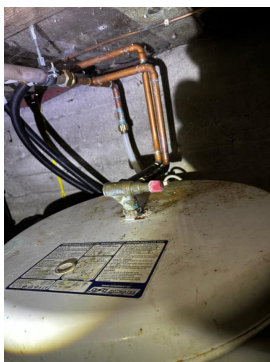
Bereider i krypkjeller.

- Det er påvist avvik ifm understøttelsen av tanken.
- Det er ikke påvist tilfredsstillende el-tilkobling av varmtvannstank iht. gjeldende forskrift.
- Det er påvist at varmtvannstank er over 20 år

Pallen som bereder står på har råteskader.

Varmtvannsbereider er koblet med vanlig stikk som er utsatt for varmgang.

- Det bør etableres tilfredsstillende el-tilkobling etter gjeldende forskrift.
- Det er ikke behov for utbedringstiltak siden tanken fungerer i dag, men ut ifra alder kan skader plutselig oppstå på eldre tanker.

Berederen var ikke tilkoblet strøm ved befaring.
Det bør vurderes nytt fundament til bereder.

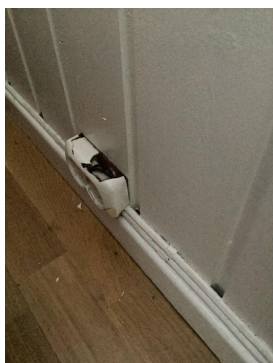
Ødelagt kontakt

Det anbefales alltid å få tatt en gjennomgang av det elektriske anlegget av en autorisert elektro installatør.
