# Tilstandsrapport

Enebolig

Peter Egges gate 8, 7713 STEINKJER

Rapportdato: 23.04.2025

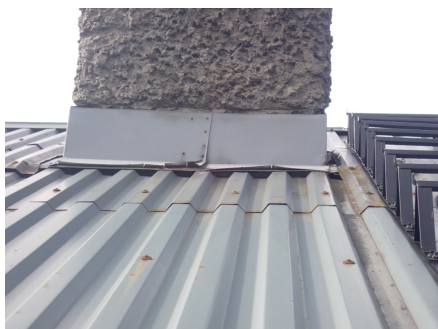
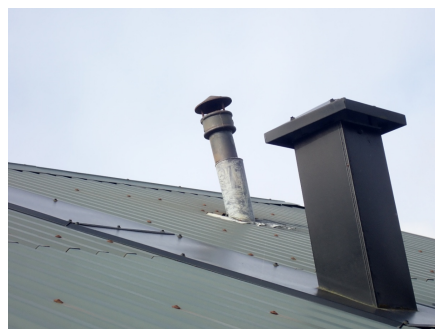
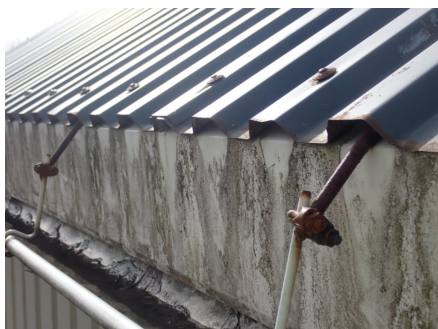
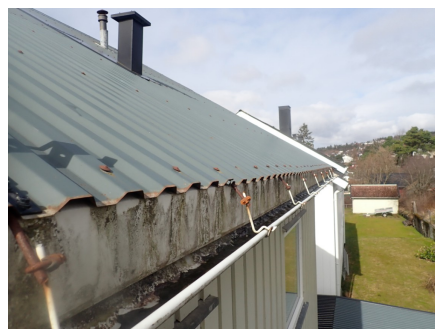
Eldre takplater av metall som er spikret til spikerlekter. Registrerer noe rust på takplatespikrer.

Registrerer rustdannelser ved raft.

Det må oppgraderes pipebeslag og beslag rundt kloakklufting pga registrert pågående lekkasjer på kald-loft.  
Kostnadsestimat omfatter ny pipehatt og luftekatt til kloakk.

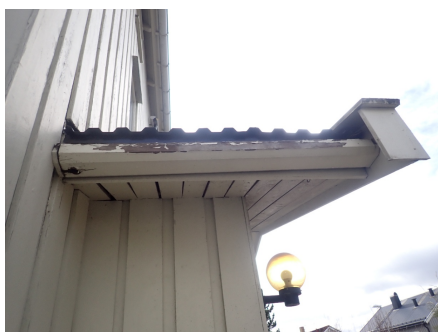
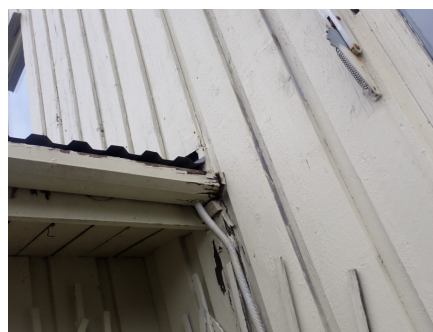
## TG 3 Nedløp og beslag - 2

- Det er ikke tilfredsstillende bortledning av vann fra taknedløp ved grunnmur.
- Mer enn halvparten av forventet brukstid er passert på renner/nedløp/beslag.
- Takrenner/nedløp har store lekkasjer.

Takrenner av tre, det er ikke montert taknedløp. Vann skader bordkledning nedenfor takrenner.

Takrenner med nedløp må oppgraderes for å lukke avviket.

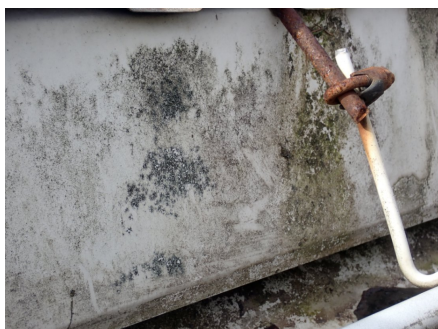
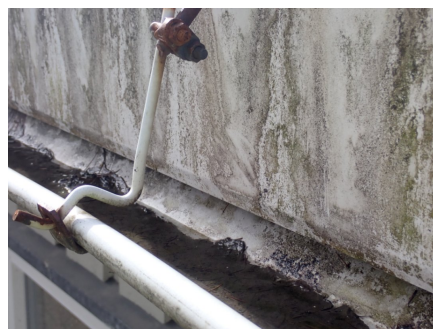
## TG 2 Nedløp og beslag

- Det er påvist andre avvik:

Rust i eldre overkroker.

Takrenner anbefales å rengjøres.

Anbefaler og rustbehandler overkroker.

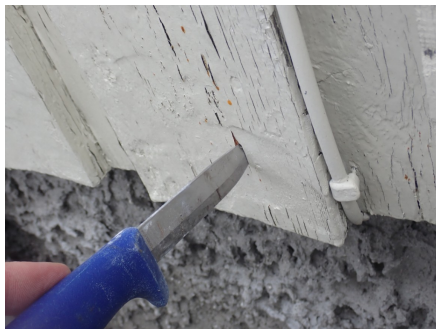
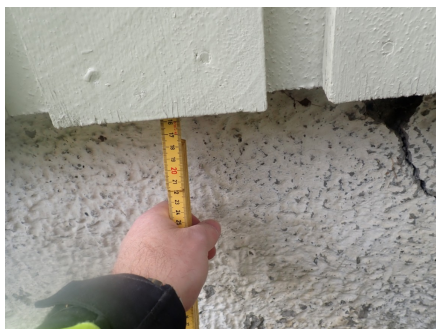
## TG 2 Veggkonstruksjon

- Det er påvist spredte råteskader i bordkledningen.

- Råteskadet trekledning må skiftes ut.
- Musesperre må etableres.

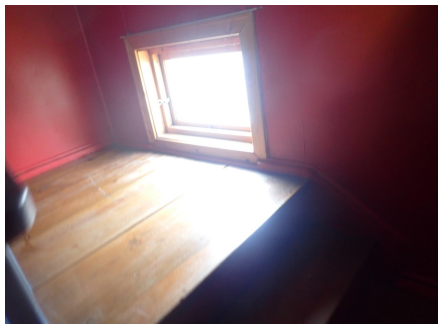
Punktert glass i vindu i trappegang 2. etasje

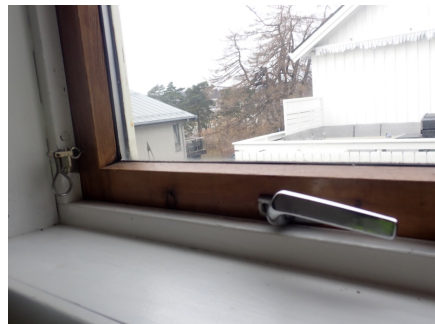
Ikke mulig å åpne vindu bad 2. etasje

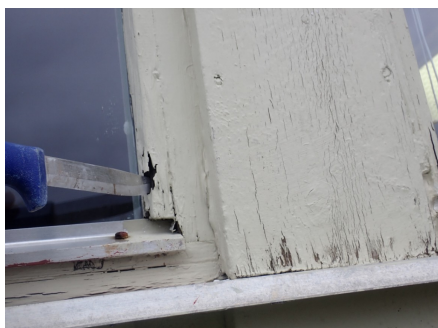
stedvis noe røte

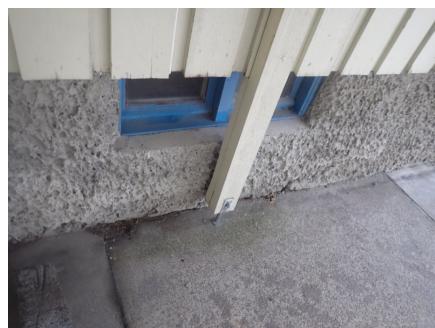
Manglende beslag under vinduer i mur

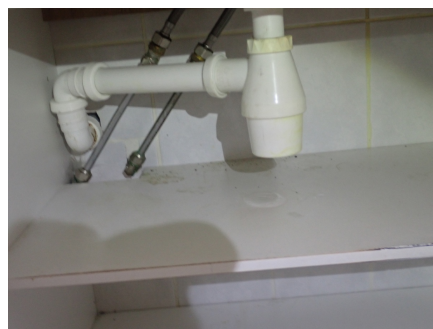
- Det er påvist skader eller utettheter på sluk/avløp.
- Mer enn halvparten av forventet brukstid er passert på innvendige avløpsledninger.

Lekkasje i avløpsrør fra servant bad i 1. etasje.

- Skadet del av sluk/avløpsrør må skiftes.
- I forbindelse med oppgradering av våtrom vil det være naturlig med utskiftning av rør.

Kostnad på utbedring gjelder sluk i kjellerbod og avløpsrør til servant bad 1. etasje.
