Målivegen 341, 2340 LØTEN

Oppdragsnr.: 1211240186

12.06.2024

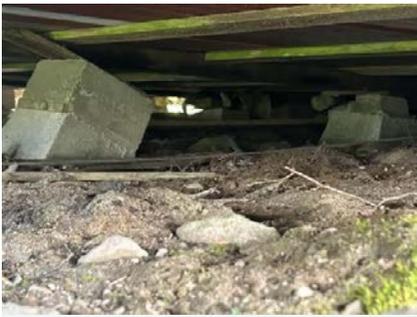
Skjevheter i fundament.

Utbedring av påviste skader er nødvendig.

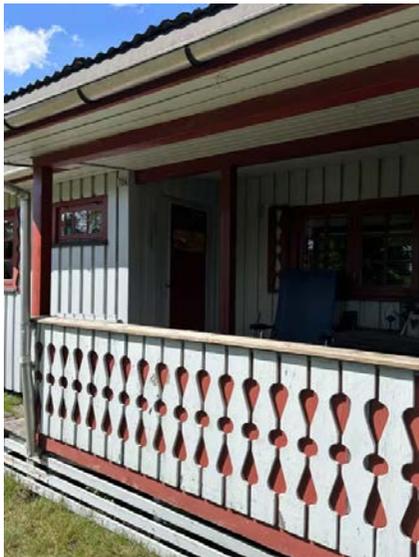
Rekkverk

Bord i rekkverket har råteskade.

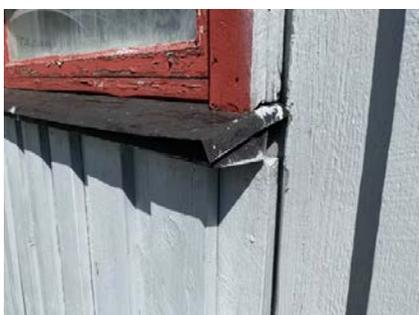
Enkelte vindu tar i karm og har behov for justering.
Klednings bord rundt vinduer går ned til beslag, dette øker faren for fukt i treverket.
Beslag på vindu i stue har nedsatt funksjon, når dette ikke går inn under panel. Her vil det renne vann inn i vegg.
Råteskade på omramning rundt vindu til stue.
Vinduer er værslitte.
Noen av vinduene er skrappt, malt og kittet opp igjen etter befaring.
Med tanke på oppnådd alder er utskifting av vinduer i tiden som kommer påregnelig.

Omramning går helt ned til beslag.

Utbedring av ovennevnte forhold må påregnes.

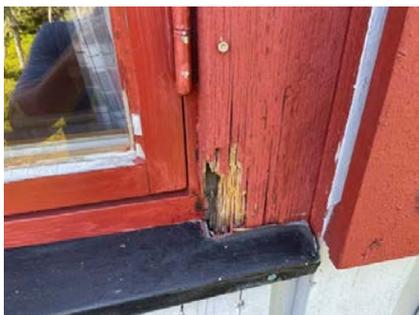
Råteskade. Feil på omramning og beslag.

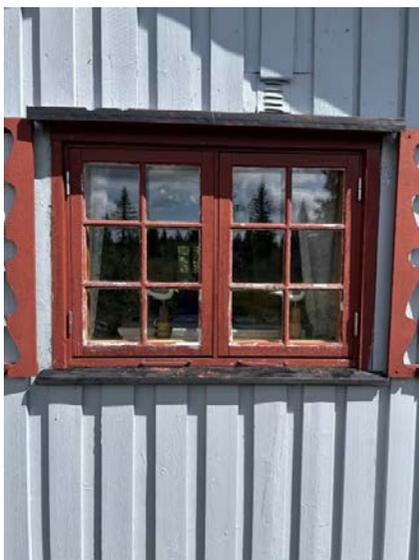
Værslitt vindu

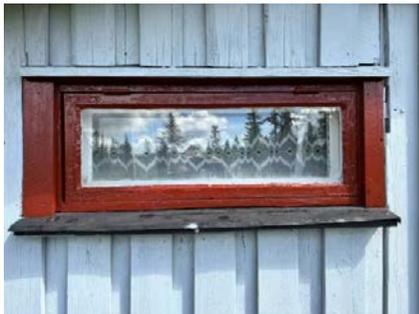
Skrappt, malt og kittet.

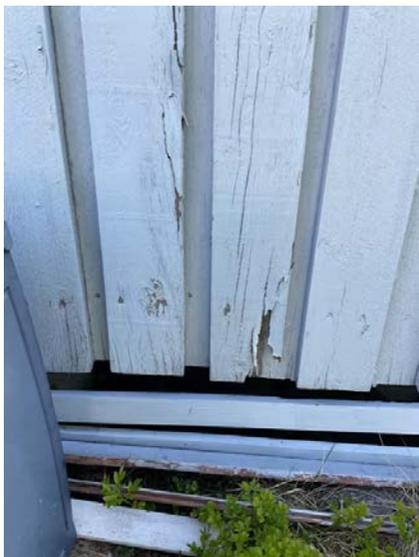
Sprukket og råteskadet panel.

Det registreres sprekker i fasadene

Det registreres råteskader i kledningen.

Påviste skader må utbedres.

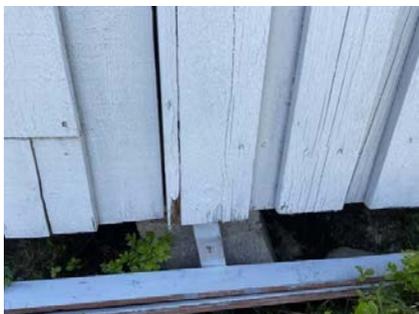
Sprukket og råteskadet panel.

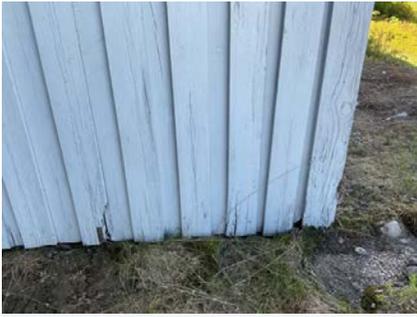
Sprukket og råteskadet panel.
Står ned i terreng.

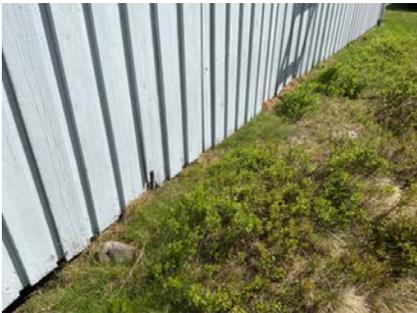
Sprukket og råteskadet panel.
Står ned i terreng.

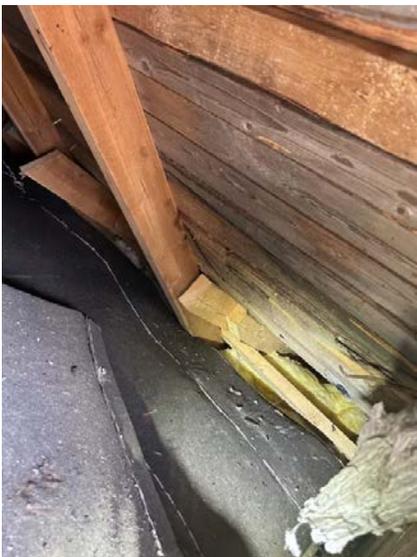
Redusert lufting.

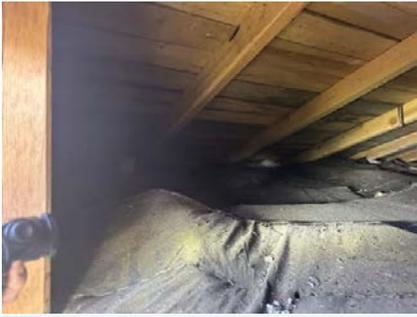
Redusert lufting.

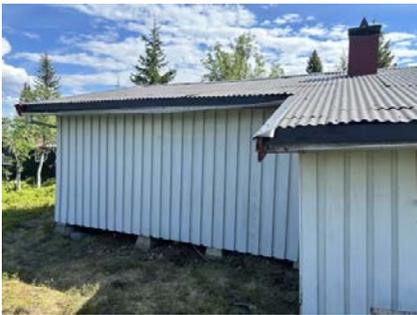
Skade på renner og nedløp.

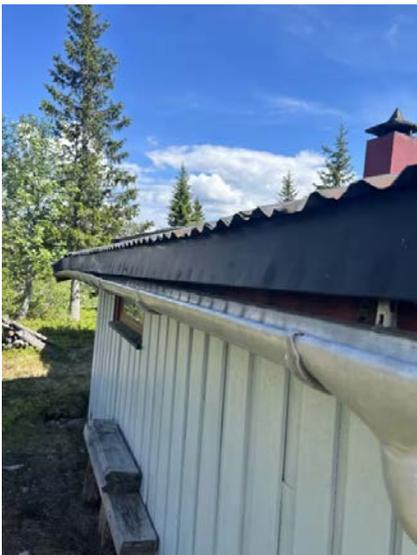
Skade på renner og nedløp.

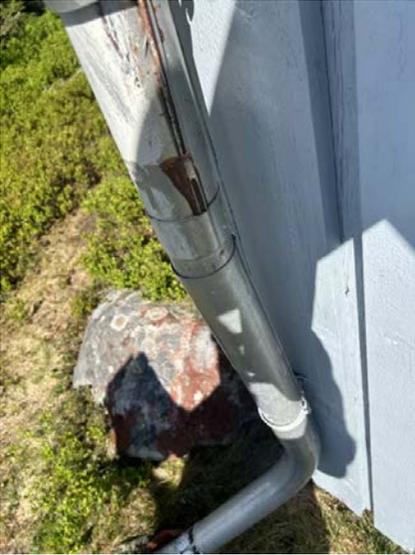
Skade på renner og nedløp.

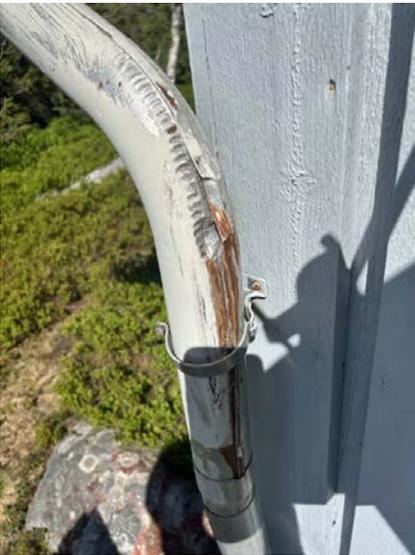
Skade på renner og nedløp.

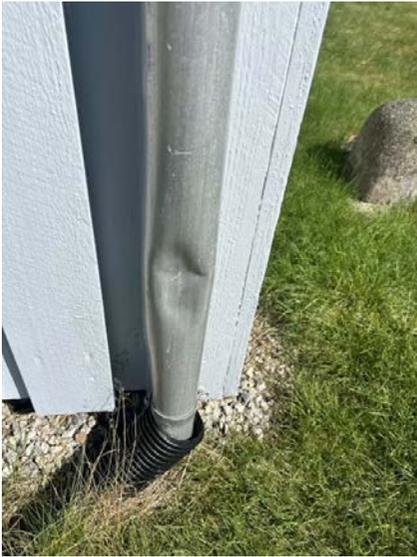
Skade på renner og nedløp.

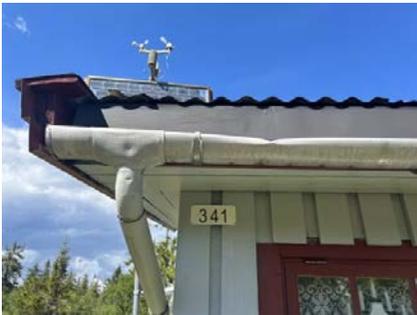
Skade på renner og nedløp.

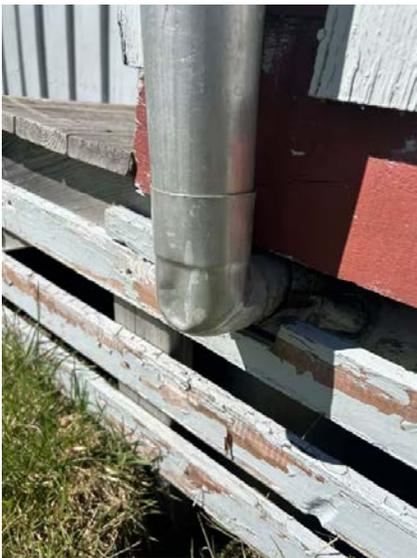
Skade på renner og nedløp.

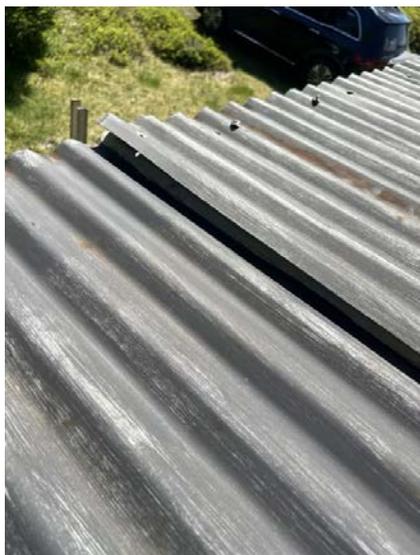
Innfesting av takplater har løsnet.

Påviste skader må utbedres.

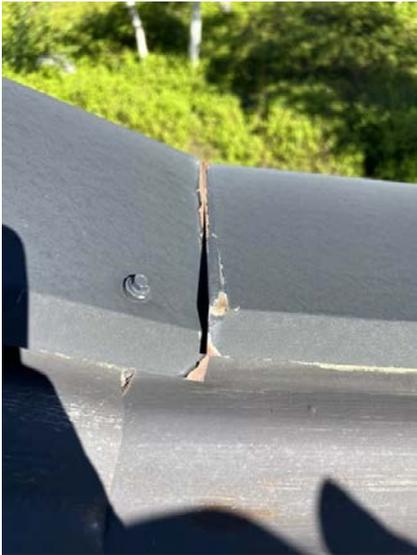
Isbordbeslag er ikke tett.

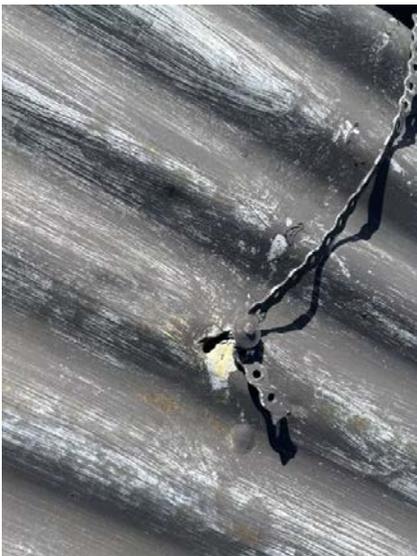
Hull i takplate.

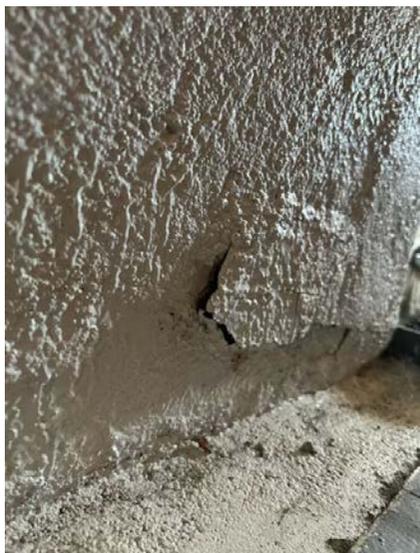
Avskalling og sprekk i puss.

Pussen har sprekker og avskallinger utvendig puss, dette indikerer fukt mellom puss og tegl.

Med bakgrunn i påviste avvik og for en vurdering av eventuelle tiltak anbefales en ytterligere kontroll av pipa/ildsteder

Sprekk i pipe bør overvåkes for å se om det er negativ utvikling.

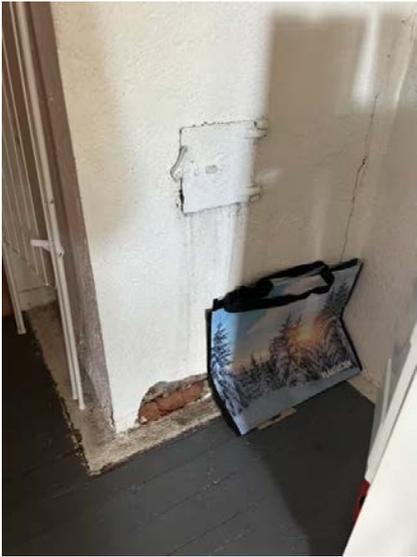
Sotluke. Avskallet puss og renn merker fra sotluke .

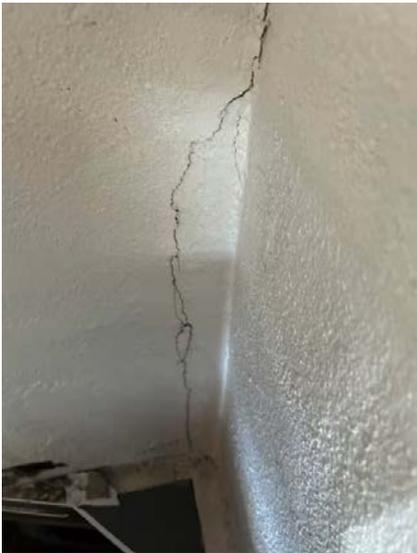
Sprekk i pipe.

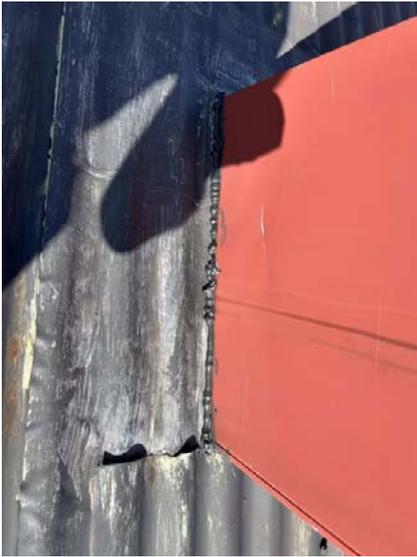
tetting rundt pipebeslag

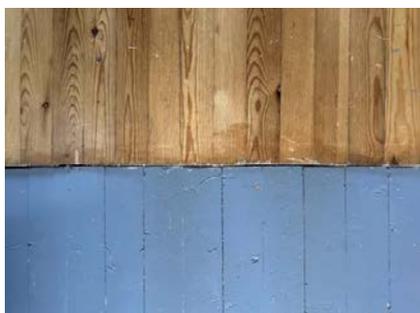
Overgang til ny del.

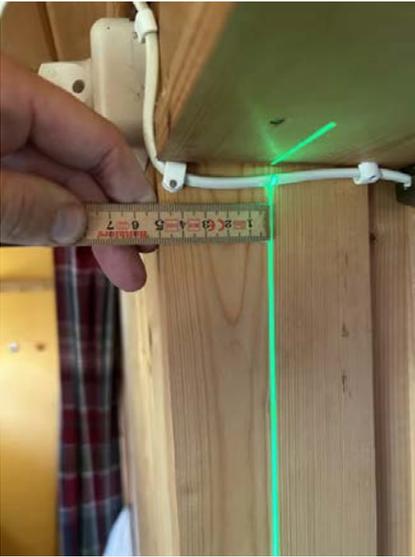
Skjevhet i vegg på kjøkken.
