# Tilstandsrapport

📍 Mellombølgen 36, 1157 OSLO

# gnr. 159, bnr. 137

# Andelsnummer 444

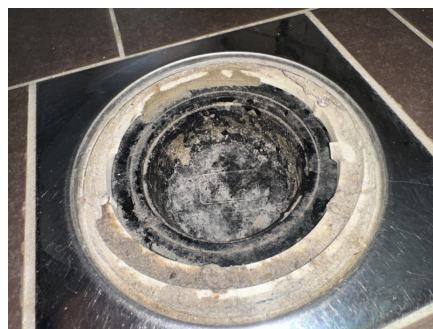
Det er synlig banemembran i hovedsluk.  
Dokumentasjon/ferdigattest, legges  
til grunn for vurdering av badets tettesjikt.

Plastsluk med klemring for membran

Sluk i plast, plassert i dusjnise
