# Tilstandsrapport

3-roms selveierleilighet

Austerbygdvegen 52B , 8657 MOSJØEN

Befaringsdato: 02.02.2026

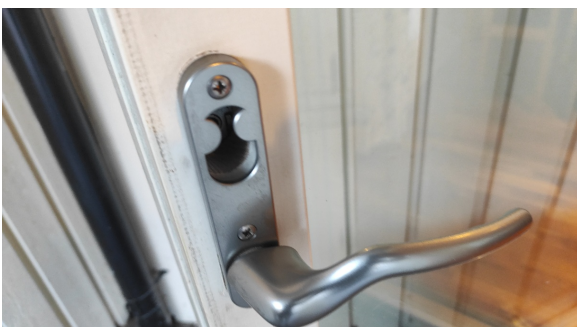
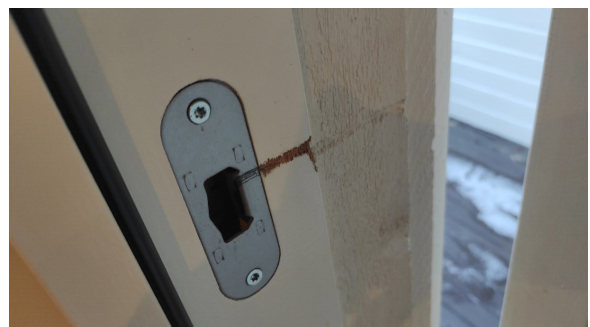
### TG 2 Dører

Terrassedør mangler lokk over låsehull.

Det er noe skrapemerker i dørkarm til terrassedøren.

Det bør monteres lokk over låsehullet på terrassedøren for å hindre inntrenging av fukt og smuss, noe som kan føre til funksjonssvikt eller skade på låsen.

Skrapemerker i dørkarmen bør utbedres for å forhindre videre slitasje og redusere risikoen for fuktopptak og forringelse av karmens levetid.

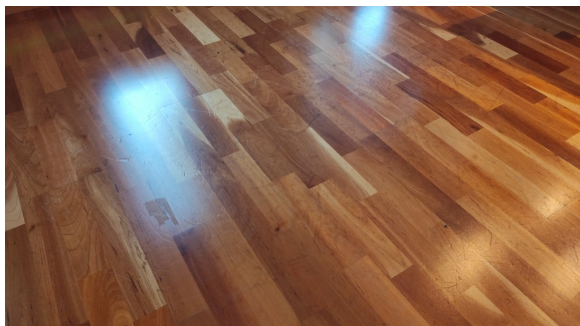
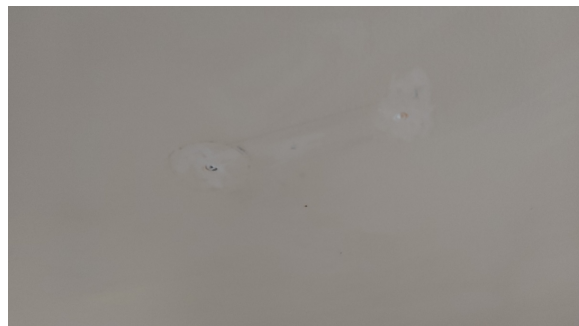
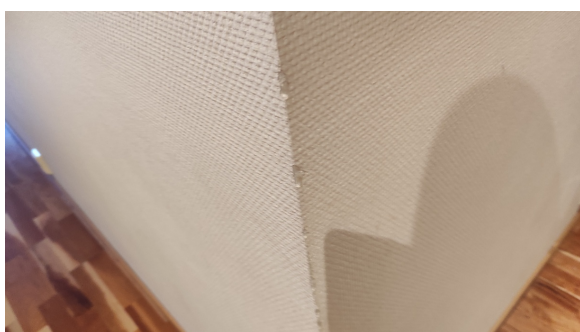
### TG 2 Overflater

Det er noe hakk og merker i overflatene.

Det bør vurderes utbedring av hakk og merker i overflatene for å opprettholde estetisk standard og forhindre ytterligere slitasje. Dersom tiltak ikke gjennomføres, kan det føre til redusert levetid og økt behov for vedlikehold.

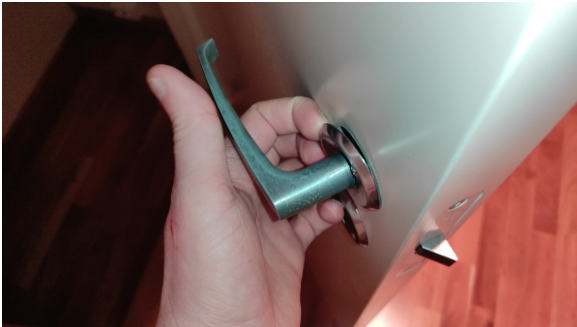
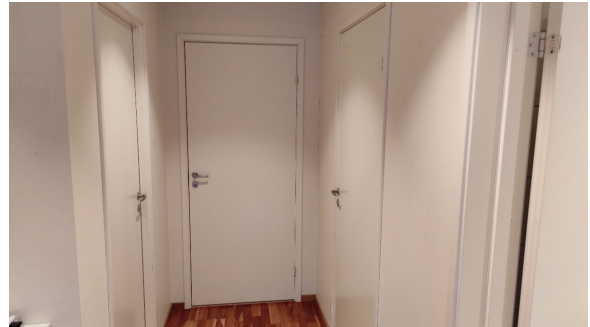
## **TG 2** Innvendige dører

Enkelte dørhåndtak er løse.

Dørhåndtak bør festes for å sikre normal funksjon og forhindre ytterligere slitasje eller skade.

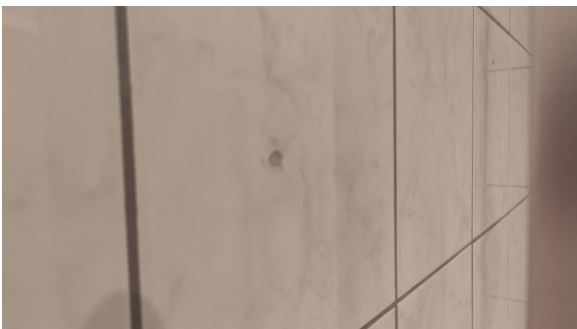
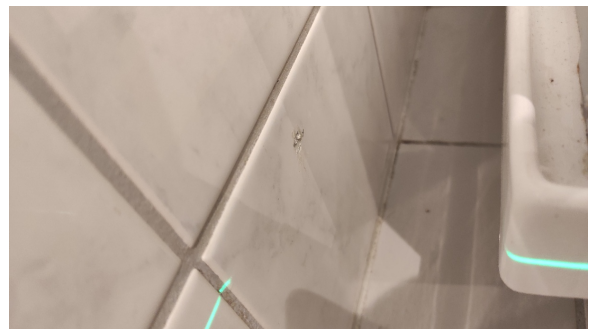
#### TG 2 Overflater vegger og himling

Det er noe merker i fliser etter tidligere monterte dusjvegger.

Det anbefales å overflatebehandle eller bytte ut fliser med merker etter tidligere dusjvegger for å opprettholde et pent og funksjonelt våtrom.

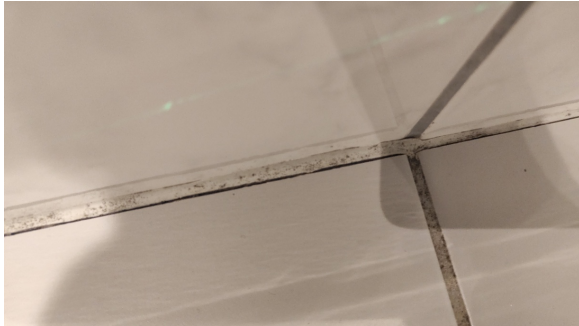
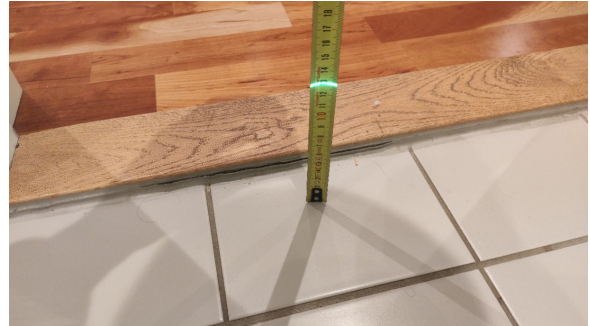
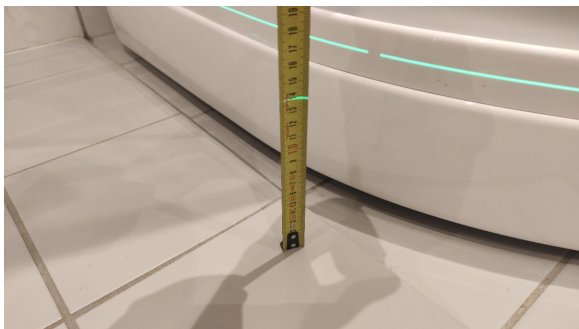
#### TG 2 Overflater Gulv

- Det er påvist at høydeforskjell fra topp slukrist til gulv/synlig topp membran ved dørterskel er mindre enn 25 mm.

Gulvet har ikke tilfredsstillende fall mot sluk, og høyde på tettesjikt ved dørterskel er for lav.

Mykfugen mot dørterskel og mellom gulv og sokkelflis har sprekker.

Det bør etableres tilstrekkelig fall mot sluk og høydeforskjell ved dørterskel for å sikre at vann ledes riktig og for å redusere risikoen for vannskader i tilstøtende rom.

Mykfugen ved dørterskel og mellom gulv og sokkelflis bør utbedres for å hindre vanninntrengning og ytterligere forringelse.

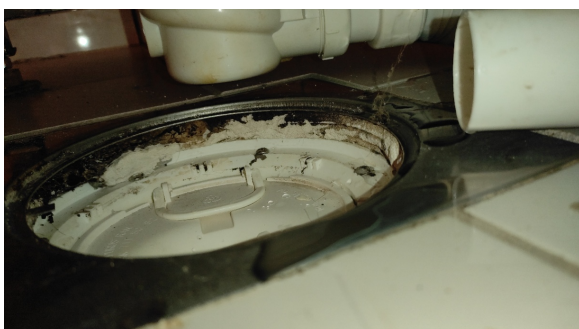
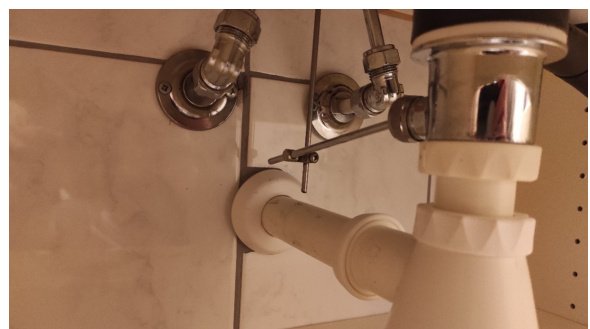
### Sluk, membran og tettesjikt

- Mer enn halvparten av forventet brukstid er passert på membranløsningen.

- Overvåk tilstanden jevnlig. For å få tilstandsgrad 0 eller 1 må tettesjiktet skiftes ut, men tidspunktet for når dette er nødvendig er vanskelig å si noe om.
- Det er viktig å merke seg at levetiden til en membran varierer basert på kvalitet, installasjon og bruk. Eldre membraner kan bli sprø og sprekke opp, noe som fører til at de mister sin vanntettende funksjon. Dette kan resultere i vannlekkasjer gjennom vegger og gulv og fuktskader.

Det bør innhentes dokumentasjon på utførelsen av membran og sluk.

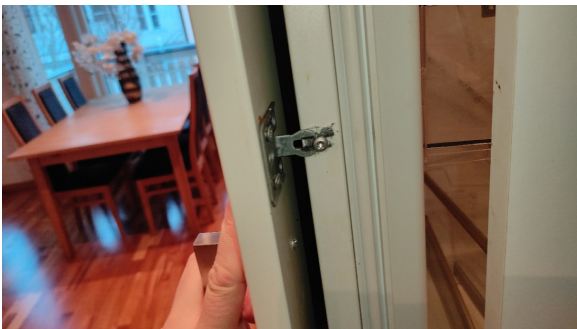
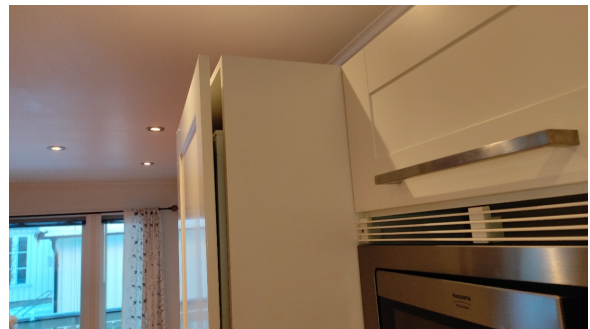
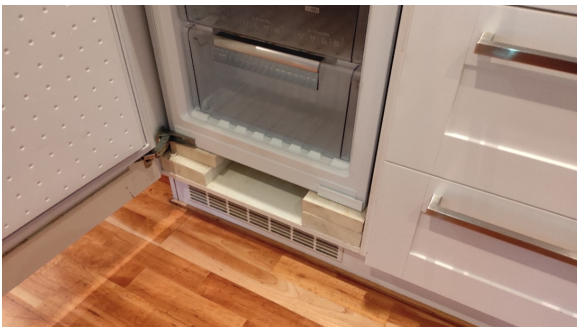
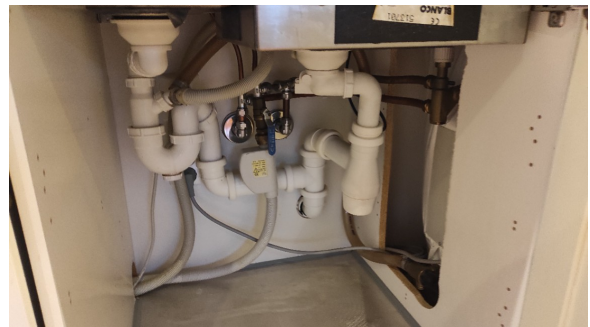
### TG 2 Overflater og innredning

Det er noe fuktsvell i foringer ved vask.

Kjøleskapet er ufagmessig montert, og det er glipper mellom dør og skrog samt at fronten er løs.

Det mangler deksider på kjøleskap, og det er noe glipper i sokkler.

Fuktsvell i foringer ved vask bør utbedres av estetiske årsaker.

Kjøleskapet bør monteres fagmessig, og glipper mellom dør og skrog samt løs front må utbedres for å sikre funksjonalitet og forhindre ytterligere slitasje.

Deksider på kjøleskap og glipper i sokkler bør utbedres for å oppnå et tilfredsstillende estetisk resultat og redusere risiko for støv- og smussansamling.

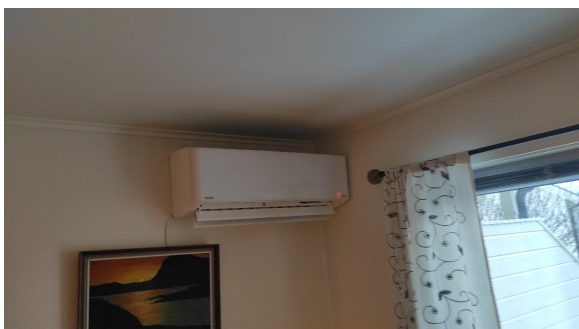
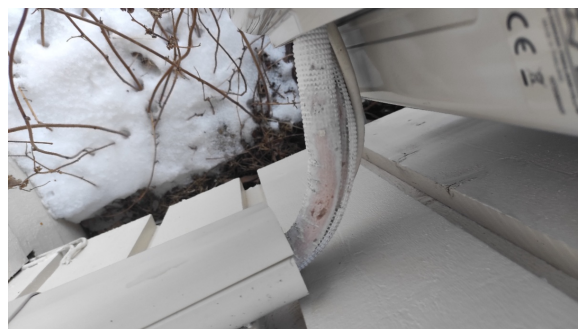
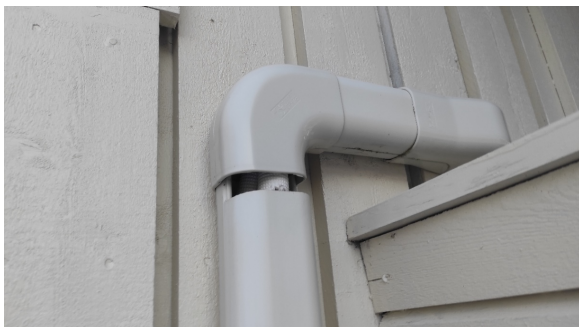
### ! TG 2 Varmepumpe

- Det har ikke vært avholdt service på anlegget senere år.

Det er noe skader på rørisolasjon og glipper i kanal.

- Anlegget må sjekkes av fagperson, som må utføre eventuelle tiltak på anlegget.

Det bør utbedres skader på rørisolasjon og tette glipper i kanal for å sikre korrekt funksjon og hindre varmetap eller kondensproblemer. Dersom dette ikke utbedres, kan det føre til redusert effektivitet, økt energiforbruk og risiko for fuktskader på omkringliggende konstruksjoner.
