# Tilstandsrapport

Boligbygg med flere boenheter

Mastmovegen 47C , 2414 ELVERUM

Rapportdato: 17.03.2026

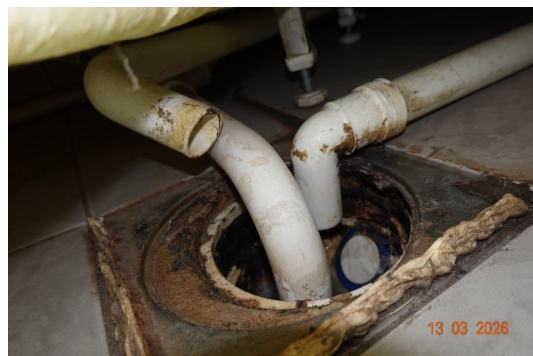
### Vurdering av avvik:

- Mer enn halvparten av forventet brukstid er passert på membranløsningen.
- Det er påvist andre avvik:

Eier opplyser: Ved bruk av vaskemaskin og dusj samtidig tar ikke sluk unna vann fort nok.

Sluk må rengjøres for inspeksjon. Ukjent utførelse.

- Overvåk tilstanden jevnlig. For å få tilstandsgrad 0 eller 1 må tettesjiktet skiftes ut, men tidspunktet for når dette er nødvendig er vanskelig å si noe om.
- Det er viktig å merke seg at levetiden til en membran varierer basert på kvalitet, installasjon og bruk. Eldre membraner kan bli sprø og sprekke opp, noe som fører til at de mister sin vanntettende funksjon. Dette kan resultere i vannlekkasjer gjennom vegger og gulv og fuktskader.

Sluket bør kontrolleres og eventuelt utbedres for å sikre tilstrekkelig kapasitet ved samtidig bruk av vaskemaskin og dusj.  
Dersom tiltak ikke gjennomføres, er det risiko for vannskader på gulv og tilstøtende konstruksjoner ved overbelastning av sluket.

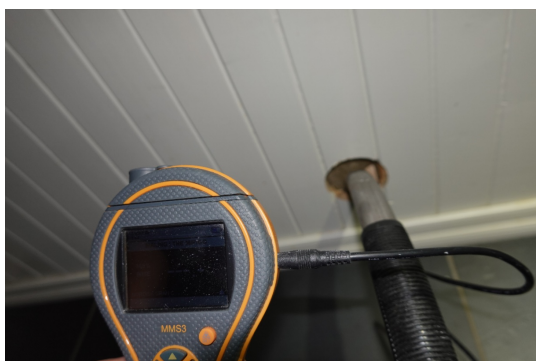
Hulltaking er foretatt nederst på delevegg mot våtsonen. Ved bruk av fuktmåler ble det ikke registrert unormale verdier.
