# Tilstandsrapport

Boligbygg med flere boenheter

Mastmovegen 47C , 2414 ELVERUM

Befaringsdato: 13.03.2026

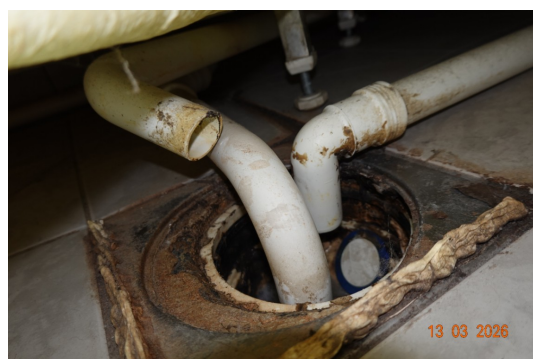
Plastsluk.

- Mer enn halvparten av forventet brukstid er passert på membranløsningen.
- Det er påvist andre avvik:

Eier opplyser: Ved bruk av vaskemaskin og dusj samtidig tar ikke sluk unna vann fort nok.

Sluk må rengjøres for inspeksjon. Ukjent utførelse.

- Overvåk tilstanden jevnlig. For å få tilstandsgrad 0 eller 1 må tettesjiktet skiftes ut, men tidspunktet for når dette er nødvendig er vanskelig å si noe om.
- Det er viktig å merke seg at levetiden til en membran varierer basert på kvalitet, installasjon og bruk. Eldre membraner kan bli sprø og sprekke opp, noe som fører til at de mister sin vanntettende funksjon. Dette kan resultere i vannlekkasjer gjennom vegger og gulv og fuktskader.

Sluket bør kontrolleres og eventuelt utbedres for å sikre tilstrekkelig kapasitet ved samtidig bruk av vaskemaskin og dusj.  
Dersom tiltak ikke gjennomføres, er det risiko for vannskader på gulv og tilstøtende konstruksjoner ved overbelastning av sluket.
