# Tilstandsrapport

Leilighet

Bjørnsons gate 23 B, 5059 BERGEN

Befaringsdato: 18.09.2024

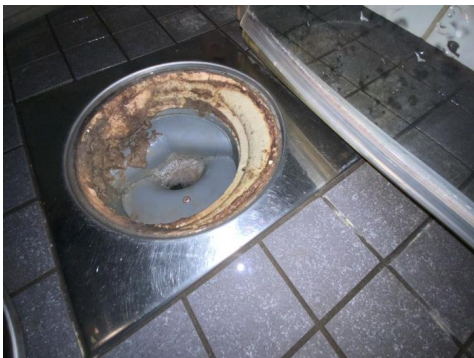
### TG 2 Sluk, membran og tettesjikt

Klemring og membran er synlig i plastsluk.

- Mer enn halvparten av forventet brukstid er passert på membranløsningen.

Badet er ca 17 år gammelt.

Tilstandsgrad 2 er valgt, da mer enn halvparten av forventet brukstid er oppbrukt for membranen.

- Installering av tett dusjkabinett anbefales.
- Overvåk tilstanden jevnlig. For å få tilstandsgrad 0 eller 1 må tettesjiktet skiftes ut, men tidspunktet for når dette er nødvendig er vanskelig å si noe om.

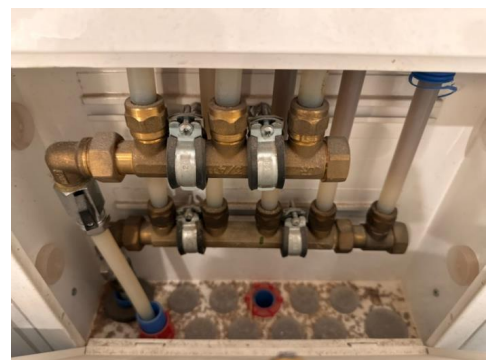
### TG 1 Vannledninger

Vannledninger av rør-i-rør-utførelse.

Det er ikke registrert lekkasje i rørfordelerskap. Rørfordelerskapet bør kontrolleres regelmessig.
