# Tilstandsrapport

Fritidsbolig

Vestbygdveien 77, 4768 ENGESLAND

Befaringsdato: 20.05.2025

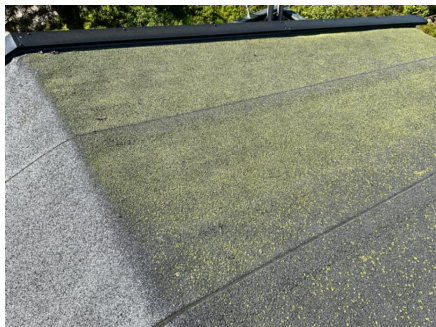
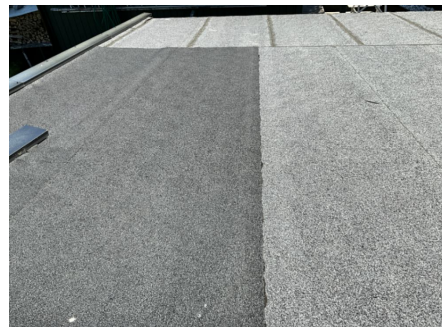
Flere spiker igjennom tekkingen.

- Tidspunkt for utskiftning av taktekking nærmer seg.
- Når taktekking og undertak begynner å bli gamle, øker risikoen for lekkasjer, noe som kan føre til omfattende og kostbare reparasjoner av underliggende konstruksjoner dersom en ikke foretar tiltak på konstruksjonene før dette oppstår.

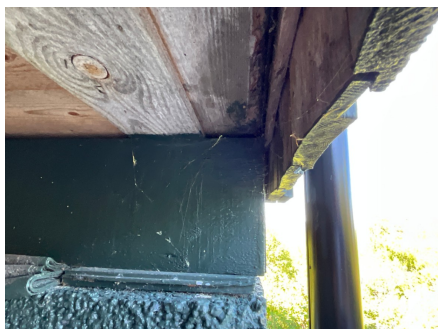
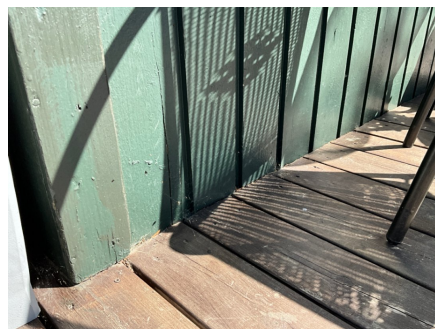
- Det er ingen eller liten lufting i nedre kant av kledning mot grunnmur.
- Bordkledning går stedvis nesten helt ned i terreng.
- Stedvis noe sprekker i treverket.

- Lokal utbedring bør foretas for å øke avstanden mellom terreng og bordkledning.
- Uten tilstrekkelig lufting bak bordkledningen kan fuktighet som trenger inn bak bordene eller gjennom veggene innenfra ikke tørke opp. Dette skaper ideelle forhold for råtesopp og muggvekst.
- Kledning som står nærme terrenget vil ha økt behov for maling og med fare for fukt og råte i kledningen og bakenforliggende konstruksjoner.

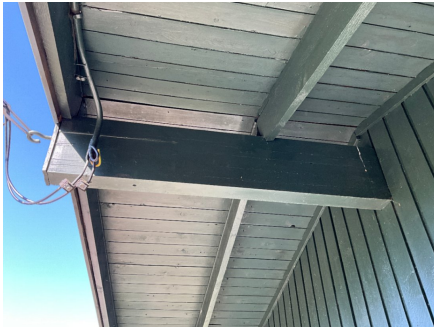
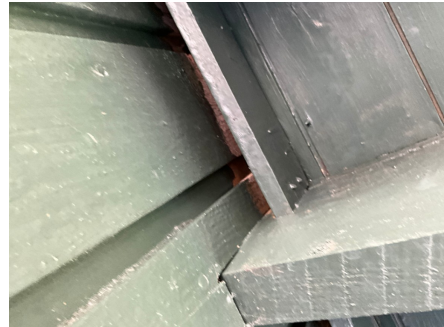
Smal glip for lufting.

Ved renovering av taket bør det etterisolerers og forsterkes slik at det tåler dagens snølast og blir luftet i hht dagens krav.

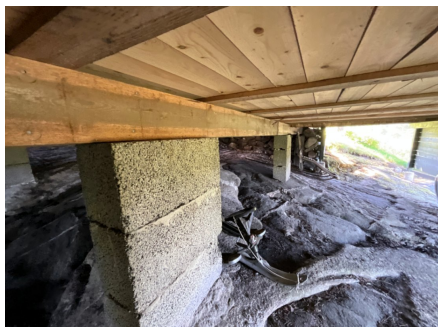
- Det er målt høydeforskjell på mellom 15-30 mm gjennom hele rommet. Tilstandsgrad 2 gis med bakgrunn i standardens krav til godkjente måleavvik.

Nedbøyning i etasjeskille.

For å få tilstandsgrad 0 eller 1 må høydeforskjeller rettes opp. Det vil imidlertid sjelden være økonomisk rasjonelt som et enkeltstående tiltak i en hytte som dette. Dersom hytta en gang skal renoveres, kan man vurdere slike tiltak.

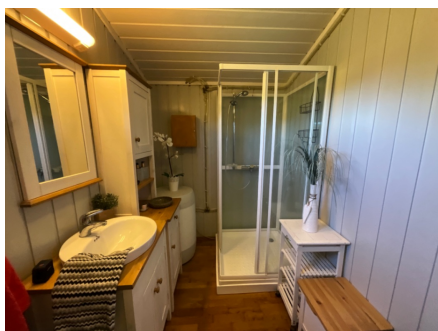
- Uten membran/tettesjikt er det høy risiko for at vann trenger gjennom konstruksjonene og kan medføre fuktskader.

For å lukke avviket må det etableres membran i våtsoner. Det benyttes tett dusjkabinett og veggene får derfor ingen vannbelastning ved normalt bruk. Kostnad må sees i sammenheng med de andre avvikene i rommet.

**Kostnadsestimat: 10 000 - 50 000**

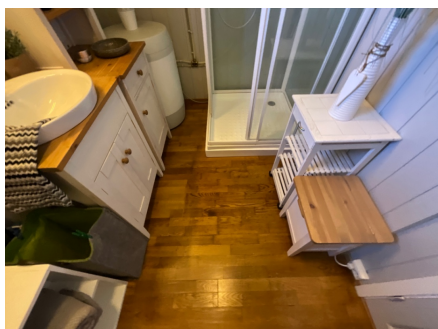
- Uten membran/tettesjikt er det høy risiko for at vann trenger gjennom konstruksjonene og kan medføre fuktskader.

Kostnad må sees i sammenheng med de andre avvikene i rommet.

**Kostnadsestimat: 10 000 - 50 000**

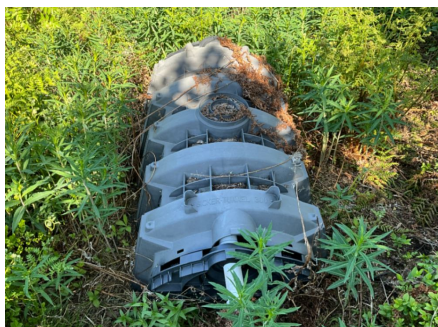
Filteret er plassert oppå torven og vil ved frost fryse, hvordan dette er løst er ikke kjent. Sannsynligvis vil gråvannet da renne ut av filteret uten å bli "renset"

- Ytterligere kontroll må foretas.
