# Tilstandsrapport

Rekkehus

Lyngrabben 8D , 1890 RAKKESTAD

Befaringsdato: 26.02.2026

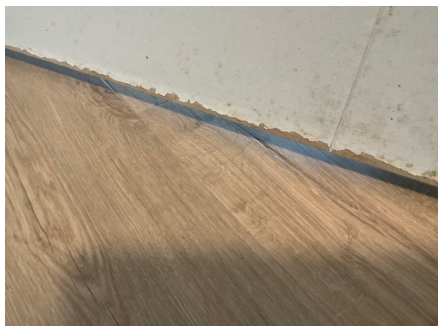
### 1. ETASJE > BAD/VASKEROM

- Badet har våtsoner med vegger i baderomspanel som ikke er montert etter monteringsanvisningen. Platene er montert direkte ned mot gulvet, noe som kan redusere levetiden ved regelmessig tilførsel av fukt. Løsningen kan være vanlig ved bruk av kabinett, men oppfyller ikke kravene til tetthet/membran i våte soner.

- Valgt løsning innebærer at badet ikke fungerer uten bruk av tett dusjkabinett. Dersom dusjkabinettet skal fjernes, må det gjøres tiltak, slik at veggene oppfyller kravet til membran. Om ikke, vil det kunne oppstå fuktskader.

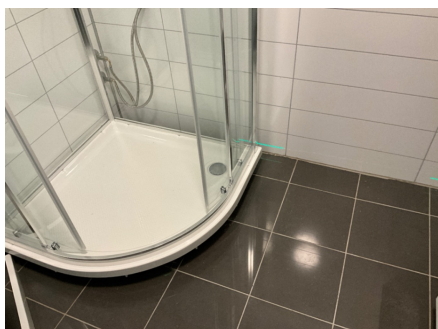
### 1. ETASJE > BAD/VASKEROM

Foretatt stikktakninger etter bom/hulrom under flis. Ingen avvik ble avdekket. Avvik kan likevel forekomme da ikke alle flisene er kontrollert.

- Ukjent tettesjikt i badet. Ikke påvist klemt membranløsning ved inspeksjon av sluk. Jevnlig rensing av sluket er viktig. Feil i tetting rundt sluket er den største årsaken til lekkasjer fra bad. Det er derfor viktig at ikke vannet blir stående over vannlåsen i sluket.

- Det bør gjennomføres utbedring av sluk og tettesjikt/membran for å redusere risikoen for lekkasjer og fuktskader i konstruksjonen.

- Anbefaler dusjkabinett for å minimere vannbelastningen på gulvet/tettesjikt og vegger.

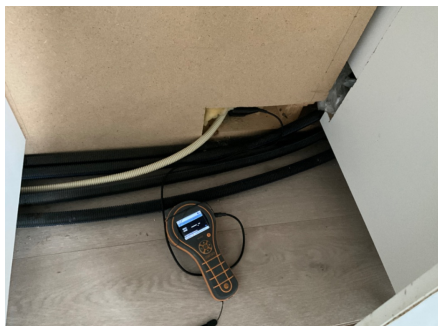
### 1. ETASJE > STUE/KJØKKEN

- Kjøkkenet viser tegn til normal slitasje, og det ble ikke påvist vesentlige avvik utover normal slitasje.

- Det er påvist at eventuelt lekkasjevann fra rør i rør system ikke ledes til sluk eller annen kompenserende løsning.

- Det er påvist at eventuelt lekkasjevann fra rør-i-rør-systemet ikke blir ledet til sluk eller annen kompenserende løsning. Fordeler er plassert under kjøkkenbenken.

- Rør-i-rør-systemet bør ledes til sluk eller annen sikker løsning for å håndtere lekkasjevann. Uten dette kan lekkasjer forbli skjult og føre til fuktskader i bygningskonstruksjonen.

- Merk rørkursene tydelig i rør-i-rør-systemet. Uten merking kan det være vanskelig å identifisere riktig kurs ved lekkasjer eller vedlikehold, noe som kan føre til forsinkelser og risiko for skade.

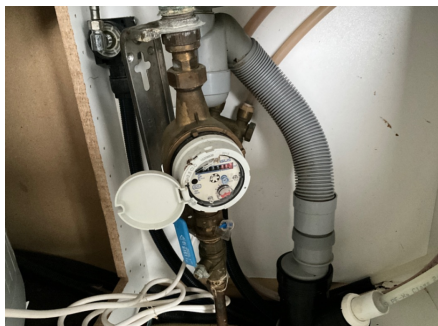
## TG 2 Avløpsrør

Det er avløpsrør av plast.

- Innvendige avløpsrør fungerer i dag, men på grunn av alder er det økt risiko for lekkasjer eller tilstopping.

- Regelmessig inspeksjon bør gjennomføres for å avdekke eventuelle skader tidlig, slik at større fuktskader og kostnader kan unngås.
