# Tilstandsrapport

Enebolig

Østre Totenveg 388, 2816 GJØVIK

Befaringsdato: 14.08.2025

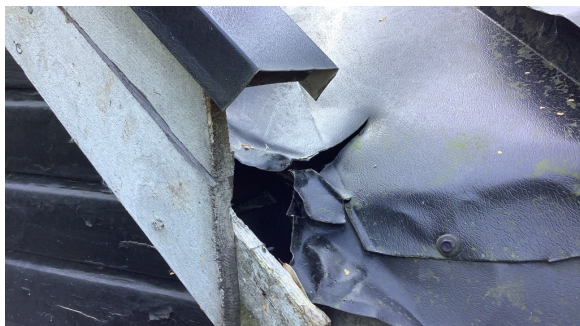
Løstet vindski etter ising på vinter.

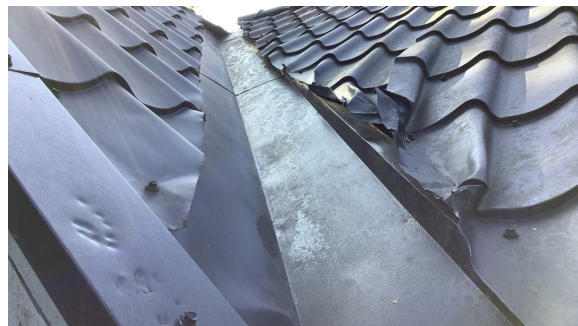
- Det er avvik:
- Halvparten av forventet funksjonstid eller mer på taktekking og undertak er oppnådd.
- Rust på metallplater.
- Gjennomføringer i denne taktekkingen er svake punkt og risikoen for skader er høy.
- Skader i gradrenne. • Ukjent om undertak ble skiftet samtidig med taktekking.

Beslag og takplater er deformert i gradrenne.

- Tiltak:
- Det er ikke behov for strakstiltak, men ut ifra alder kan skader oppstå på eldre taktekking/undertak.
- For å få tilstandsgrad 0 eller 1 må taktekking og undertak skiftes.
- Avhengig av krav til estetikk av kjøper kan det være påregnelig med utskiftning/utbedringer.
- Det anbefales å føre jevnlig tilsyn med taktekkingen, spesielt ved større nedbørsmengder og/eller snøsmelting.
- Det oppfordres til ytterligere undersøkelser. Gjør oppmerksom på at for å skifte undertak må taktekking, sløyfer og lekter fjernes.

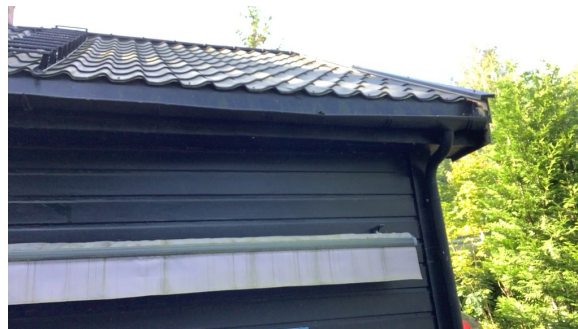
Bøyd renne etter ising på tak

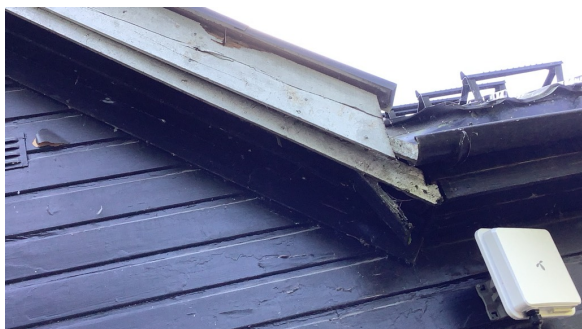
- Det er avvik:
- Manglende håndverksmessig utførelse på deler av arbeid.
- Råteskadet treverk i vindski er registrert.
- Vindskier bærer preg av elde og slitasje.
- Flassing på takrenner/beslag.
- Beslag er ikke ført under kledning i overgang tekking/kledning på takoverbygg ved inngang. • Det mangler snøfanger på hele/deler av takflatene.

Vindskier bærer preg av råte og har løsnet enkelte steder.

- Tiltak:
  - Vindskier har behov for vedlikeholdsarbeider.
  - Råteskadet treverk må skiftes ut. Råteskadet treverk fører til at vindskiene mister sin styrke og stabilitet. Dette kan gjøre taket og omgivelsene mer utsatt for skader, spesielt under kraftig vind eller snøfall. • Avhengig av krav til estetikk av kjøper kan det være påregnelig med utskiftning/utbedringer.
  - Ingen beslag er det fare for at vann kan renne inn i overgangen mellom tak og vegg, noe som kan føre til lekkasjer og vannskader på både taket og veggene.
- Byggherren skal sikres slik at is og snø ikke kan falle ned på steder hvor personer og husdyr kan oppholde seg. Dersom snøfangere monteres er det imidlertid nødvendig å kontrollere styrken på takkonstruksjonen før snøfangere monteres.

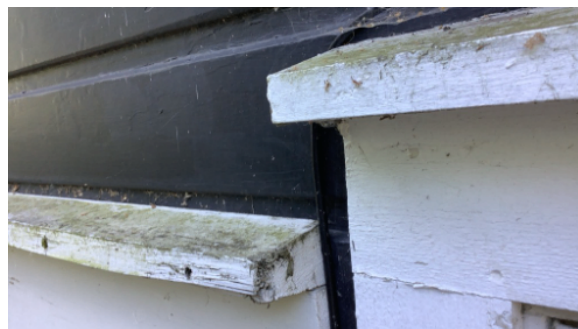
Manglende beslag inn i kledning over vindu/dør.

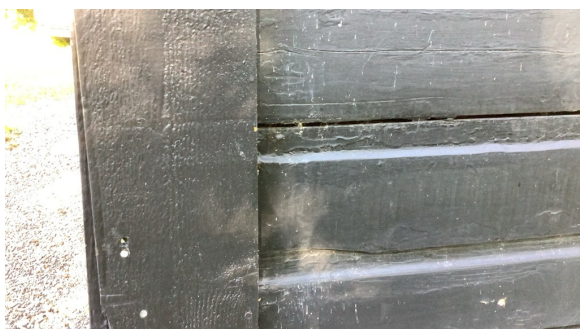
Liggende kledning har krympet, og det kan komme inn regnvann.

- Det anbefales å etablere spalte på 6-10 mm for å begrense fuktopptrekk i treverket. Viktig at endaved overflatebehandles.
- Områder med bobler som følge av feil type overflatebehandling av kledning vil være mer utsatt for fuktskader da det kan komme fukt inn bak overflatebehandling. Overvåk tilstanden jevnlig, for å få tilstandsgrad 0 eller 1 må kledning skiftes.

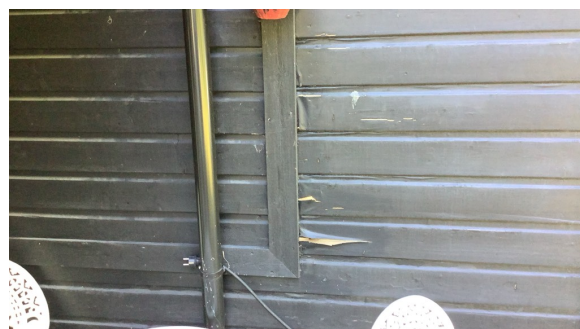
Kledningen er værslitt og har bobler i malingen. Dekkbord utvendig på kledning tyder på tidligere vindu eller lignende åpning.

- Linoljeblemmer er utfordrende å fjerne og blemmer/avflassing vil variere med årstiden og temperatur. • Det er ikke behov for strakstiltak av skjevheter i vegg. Det anbefales å følge med på videre utvikling.

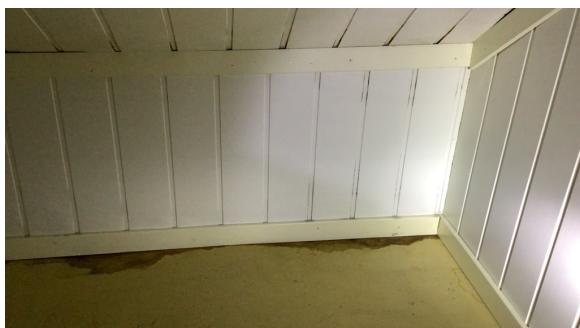
- Det er begrenset/dårlig ventilering av takkonstruksjonen.
- Yttertaket har nedbøyning. Ingen inspeksjonsmulighet av møneloft.
- Skråhimling har begrenset/ikke lufting, noe som kan gi kondens og fuktskader. Skade som følge av manglende lufting er registrert, se bilde.

Skråtaket går helt ned til yttervegg. Bildet viser tidligere kondensskade innerst i klesskap. Anbefaler videre undersøkelser.

- Lufting/ventilering bør forbedres.

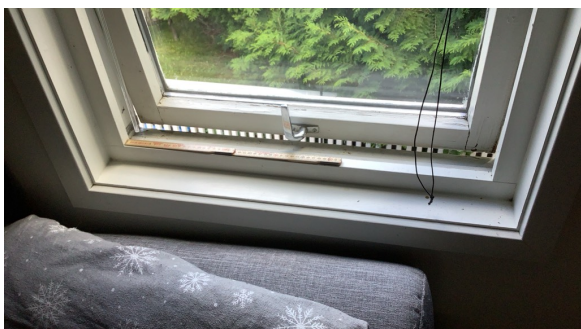
Vindu på sovealkove på loftetasje er for lite til rømningsveg og lysinnfall.

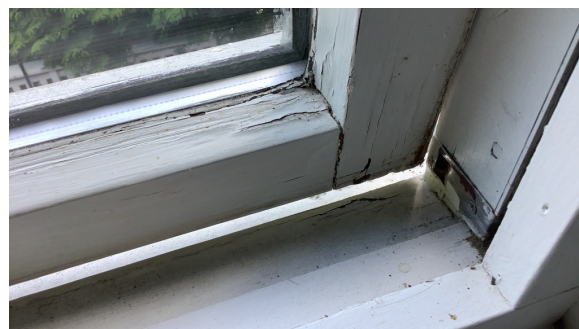
Enkelte vinduer har kondensmerker.

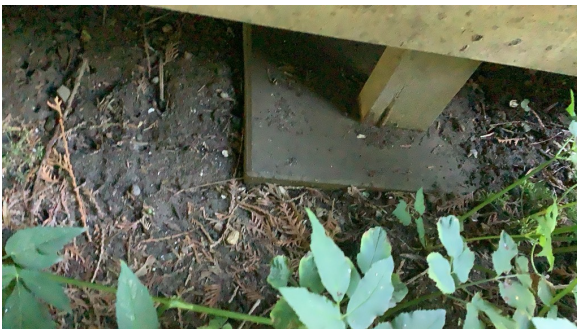
Konstruksjonen fremstår som underdimensjonert. Det er registrert svikt i konstruksjonene. Konstruksjoner fundamentert direkte på terreng vil normalt bevege seg som følge av setninger i grunnen og tele. Konstruksjonen er ikke bygget på frostsikker grunn, bevegelser og skjevheter vil derfor kunne forekomme. Forenklet konstruksjon som krever ekstra ettersyn og vedlikehold. Konstruksjoner som er værutsatt og uten tak, vil alltid ha ekstra vedlikeholdsbehov.

Fundamentert på betongheller og direkte på terreng.

Vedlikeholdsarbeider må påregnes. Det er ikke behov for straktiltak, siden terrasse/ plattning fungerer for dagens eier. Utskiftninger av treverk og frostsikring av konstruksjon er påregnelig om man ønsker en stabil konstruksjon. Tidspunkt for utskiftning av overflater nærmer seg ut ifra forventet brukstid.

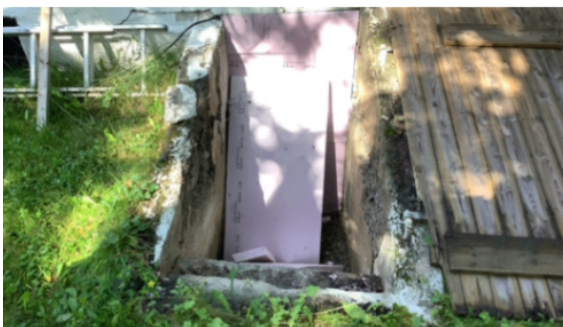
Fundamentering er ikke frostsikret. Det er registrert slitasje/skader på trapp. Råte i treverk/dør/lem.

Utvendig trapp i betong og tredør. Vanger, trapp og tredør til kjeller må byttes.

- De påviste skader må utbedres.

Inngangen må bygges på nytt.

**Kostnadsestimat: 10 000 - 50 000**

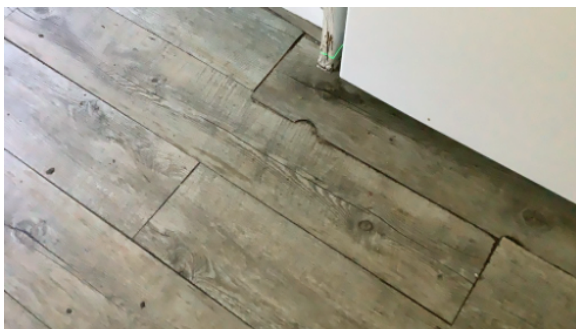
Laminat på kjøkken er ødelagt.

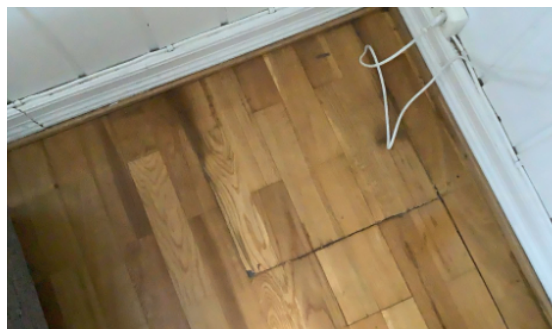
Parkett i stue har tverrskjød etter tidligere åpning.

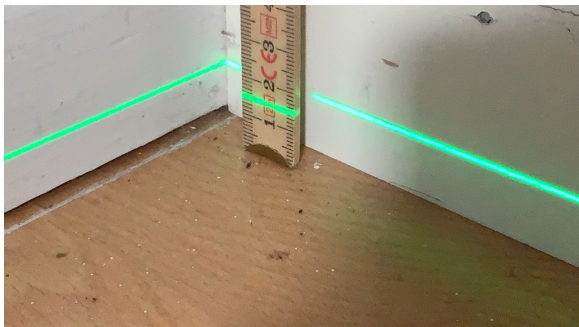
- Det er målt høydeforskjell på mellom 15-30 mm gjennom hele rommet. Tilstandsgrad 2 gis med bakgrunn i standardens krav til godkjente måleavvik.
- Deler av etasjeskiller er skjult og har en alder som øker sannsynligheten for skjulte feil. Bygningsdelene har oppnådd mye av sin forventede funksjonstid. Tilstandsgrad gitt pga. nevnte forhold.
- Det er påvist totalt høydeavvik over 15mm.
- Det er registrert forhøyede fuktverdier i treverk i etasjeskille, målt fra kjeller/krypkjeller. • Det er observert glipper/åpninger der skadedyr kan komme inn i etasjeskille.

Det er målt 25 mm høydeforskjell i stue.

- Det er ikke registrert synlige avvik som tilsier at man må påregne umiddelbare tiltak, men da deler av konstruksjon er kledd inn anbefaler jeg ytterligere undersøkelser.
- For å få tilstandsgrad 0 eller 1 må høydeforskjeller rettes opp. Det vil imidlertid sjelden være økonomisk rasjonelt som et enkeltstående tiltak i en bolig som dette. Dersom boligen en gang skal renoveres, kan man vurdere slike tiltak.
- Det anbefales at glipper/åpninger tettes igjen for å hindre at skadedyr har tilgang i etasjeskille.
- Det oppfordres til ytterligere undersøkelser rundt etasjeskillerens stivhet og stabilitet. Det er påregnelig med avstivninger av etasjeskille.

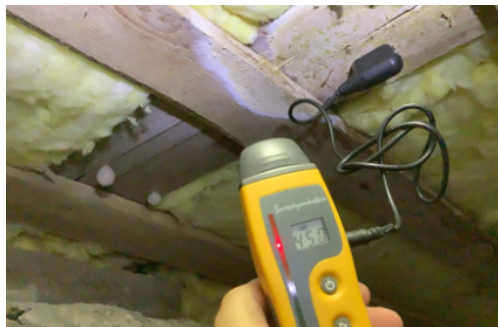
Fuktmåling fra krypkjeller viser forhøyede verdier i gulvbjelker

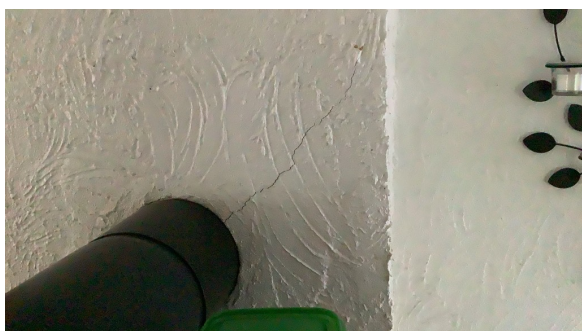
Det er rissprekk i pipe.

Heldekkende beslag anbefales montert over pipe. Dette for å redusere sjanse for fuktighet i takkonstruksjonene. Det må gjennomføres ytterligere undersøkelser. Innhent dokumentasjon. Det kan ikke utelukkes piperehabilitering.

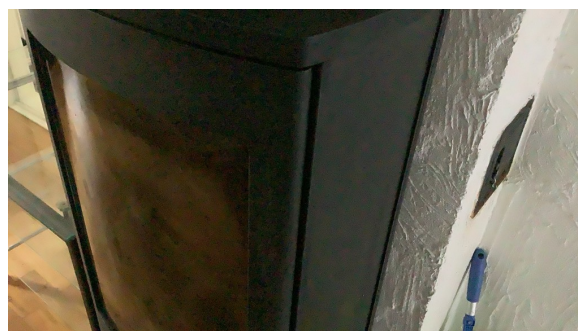
Det er sprekker i ildfast glass på ildstedet. Mer enn halvparten av forventet brukstid er oppnådd, eller nært forestående på pipe.

Det er sprekk i glass i peisovn, dette er reparert provisorisk med en stålplate.

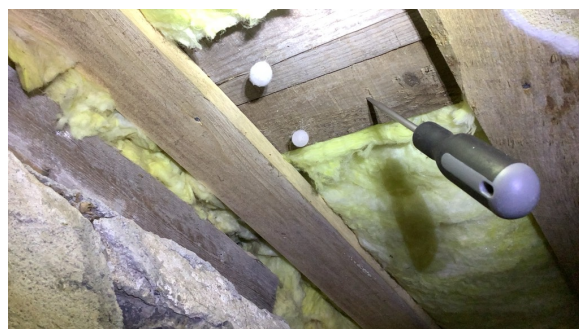
Typiske kjelleredderkopper. Tyder på fuktig klima

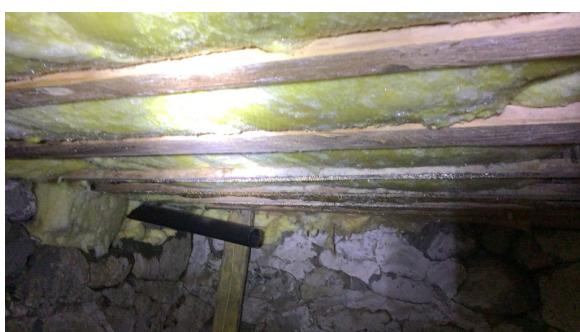
Fuktmåling ble foretatt, jeg målte verdier over grenseverdier for skadelig fukt og dette er en indikasjon på at trevirke er utsatt for fuktpåkjenning.

Isolasjon er lagt utildekket og er tydelig fuktig.

Det er ikke registrert avvik som krever strakstiltak, men da dette er en konstruksjon som vurderes som risikokonstruksjon anbefales det jevnlig kontroll av konstruksjonene. Montere flere ventiler.

Det anbefales å legge plastfolie mot grunnen. Rydd grunnen i kryperommet for alt organisk avfall og avrett om nødvendig med f.eks. sand eller grus. Dekk den deretter med plastfolie som legges ut for å hindre avdunsting/fordamping fra grunnen. Der grunnen i kryperommet ligger under utvendig terreng, bør avrettingen sørge for at det blir fall fra ringmur eller mot en sentralt plassert renne (drengroft) hvor vann får avløp/ledet vekk fra bygning. Grunnen må være jevn og fri for bygningsmaterialer/avfall. Legg folien med god overlapp i skjøtene og slik at det ikke kan samle seg vann på oversiden. Danner det seg likevel punkter hvor eventuelt inntrengende vann kan samle seg, må plastfolien perforeres slik at vannet kan dreneres ned. Avslutt folien ca. 0,1 m fra ringmuren slik at ev. kondensvann fra ringmuren eller overflatevann som trenger inn, kan dreneres ned. Se byggforskriften NBI 521.203.

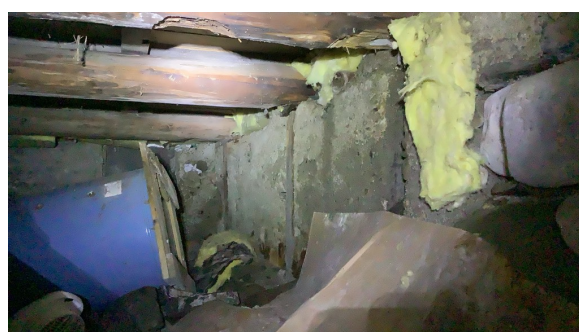
Deler av etasjeskiller er uten isolasjon. Råteskade er registrert.

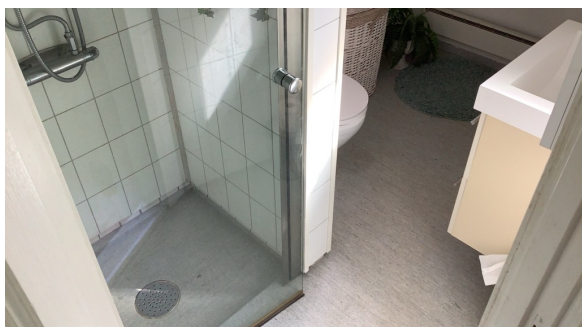
Badet er trangt og det er skråhimling.

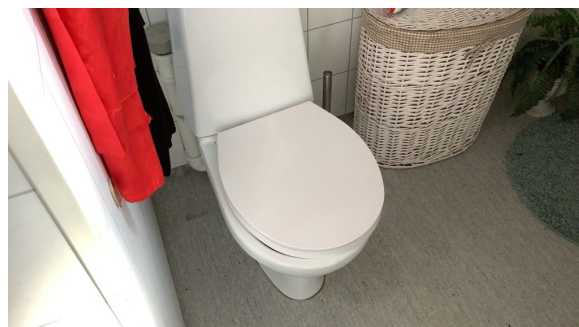
Toalettsete er løst.

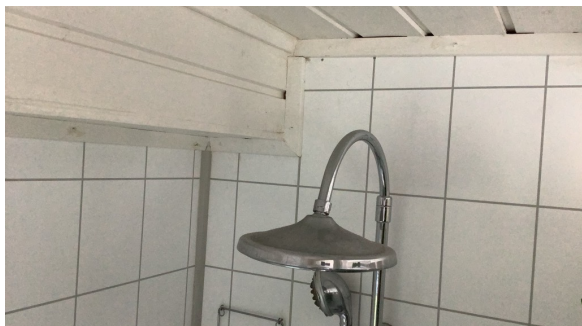
Lav takhøyde over dusj.

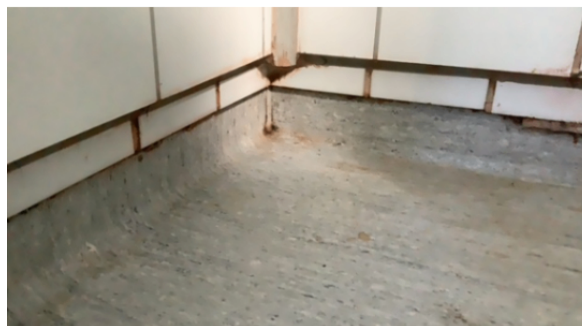
To lag med tettesjikt i dusj.

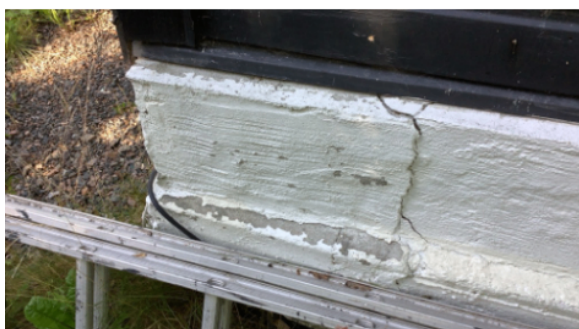
- Grunnmuren har sprekkdannelser.

Det er registrert sprekker i muren utvendig.

Overvåk tilstanden jevnlig. Tidspunktet for reparasjon og eventuelt når dette er nødvendig er vanskelig å si noe om. Bruken av kjeller vil også være avgjørende. Det er ikke registrert avvik som tilsier at man må påregne umiddelbare tiltak, men pga alder, byggemåte og at deler av konstruksjon er skjult medfører dette økt risiko for skader som ikke er synlige for bygningssakkyndig. Det anbefales å gjennomføre ytterligere undersøkelser.

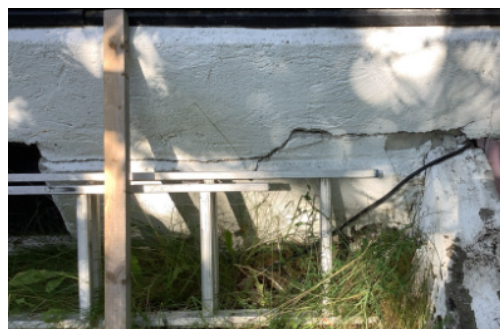
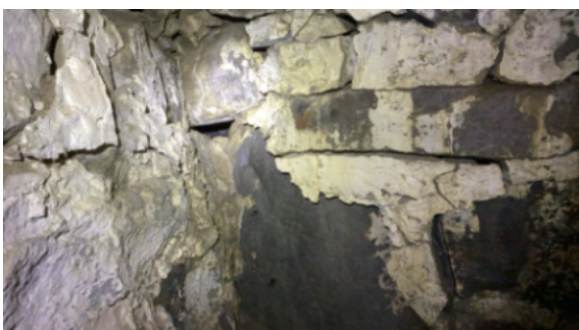
Det er registrert sprekker og setninger fra innside mur
