# Vindmøllhagen 18 B 4321 SANDNES

## Tilstandsrapport Eierskifte

Boligtype: Vertikaldelt tomannsbolig

Byggeår: 2017

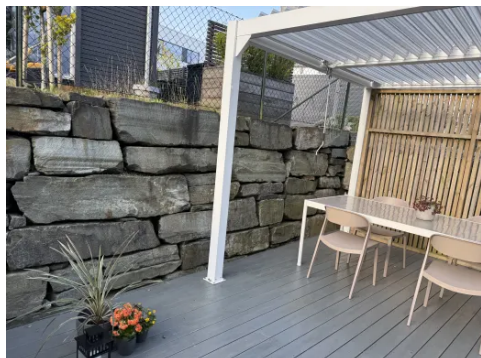
### 6.3 Støttemur

Det registreres mindre skjevhet/ retningsavvik og varierende glipper i mellom steingjerde av naturstein som ikke er unormalt i forstøtningsmuren av den type.  
Det kan anbefales å kontrollere støttemur i mellom for løse steiner, sikres.

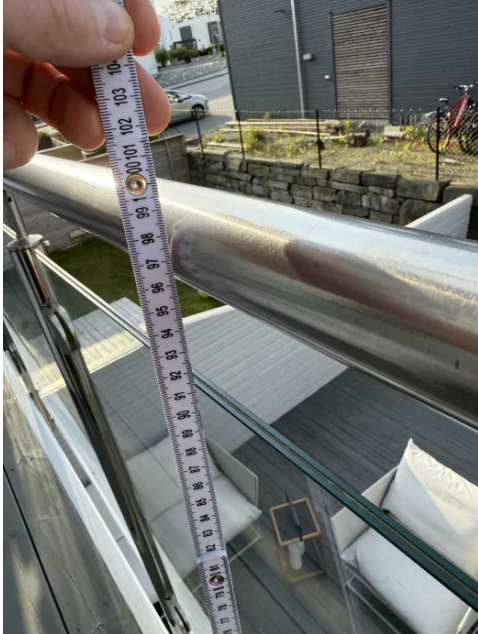
## 6.4 Balkong, terrasse, platting

Terrasse og balkong normale bruksslitasjer i overflater.  
Mindre ujevnheter i terrassegulv, påregnelig normalt når terrassen, som i dette tilfellet, er montert direkte på terrenget.  
Deler av treverket som er i direkte kontakt med terrenget har større fuktbelastning enn treverket ellers.  
Overbygget tak ved terrasse er ikke nærmere vurdert.  
Balkong er antatt teknet med papp fra byggeåret, overdekket med terrasse platting i impregnerte trevirke.  
Balkong må holdes ren for løv etc for å hindre at avløp går tett og det samler seg vann oppå denne.

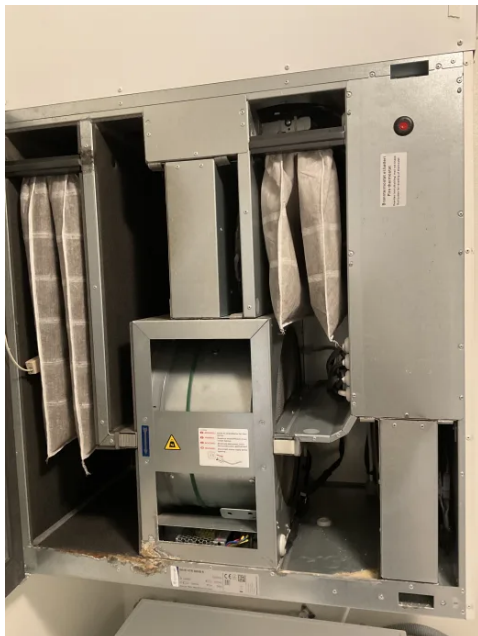
## 6.21 Ventilasjon

TG.2\_ begrunnes med at det er avdekket rust og tegn til kondensering i selve skapet.(bilde)

Noe ulyd fra motor til ventilasjon.

| Bygningen har balansert ventilasjon, kanaler bør renses og filtre skiftes med jevne mellomrom for at anlegget skal opprettholde kapasiteten. Serviceavtale anbefales.<br>Ventilasjon fungerer og har fått service i 2025 ifølge eier.<br>TG.2_ begrunnes med at det er avdekket rust og tegn til kondensering i selve skapet.(bilde)<br>Noe ulyd fra motor til ventilasjon. | |

Nærmere undersøkelser av forhold som nevnt iht. ventilasjonsanlegg anbefales.

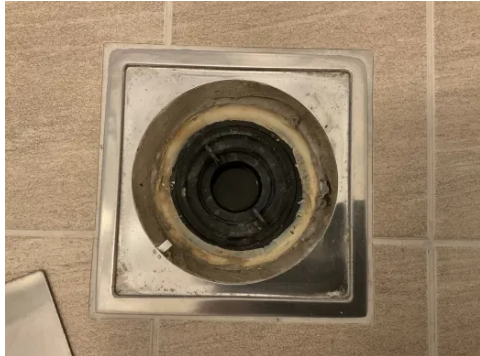
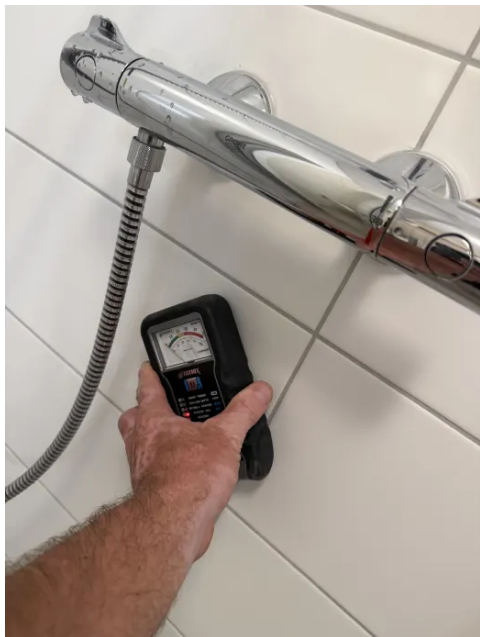
## 6.22 Våtrom: Bad 1.etasje

Sluk er påsmurt, dermed begrenset synlig for kontroll, membran er derimot registrert inn mot terskel i dør til bad.

Det er ikke synlig tettesjikt rundt rørføringer i vegg til servant.

Det anbefales å etablere ent tetsjikt/silikon rundt avløpsrør i vegg under vask.  
Konsekvens: evt. overvann kan ledes via avløpsrør i konstruksjon vegg.

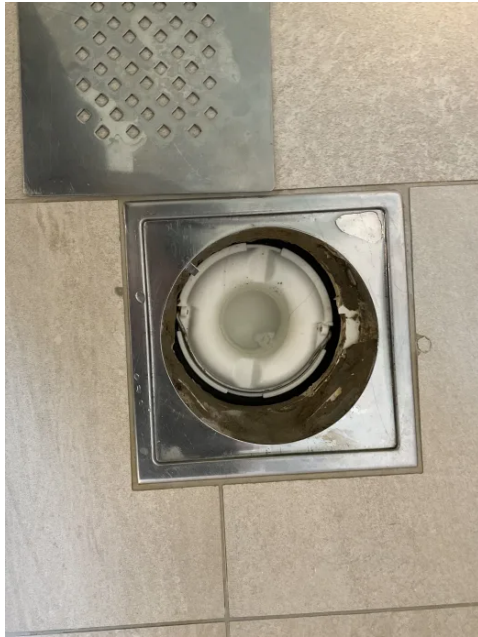
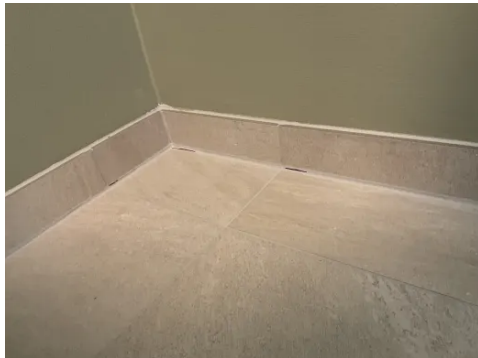
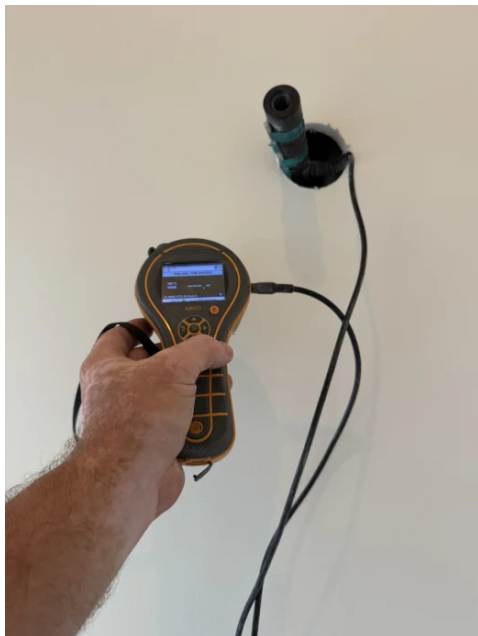
Membran er synlig ført under klemring i sluk.  
Det er ikke synlig tettesjikt rundt rørføringer i vegg til servant.  
Med bakgrunn i alder på tettesjiktet / overflater er restlevetiden på rommet usikker.

Fallforhold til sluk, og høydeforskjell mellom topp sluk og topp membran ved dør, er tilfredsstillende.  
Ca 30 mm fall fra gulv ved dør til topp slukrist sluk, ca. 11 mm, synlig oppbrett av tetsjikt mot terskel.  
Noe grov silikon fuge i overgang gulv og vegg i dusj.  
TG.2\_Hakk i flis /2.stk) på gulvet rundt sluk.  
Riss/sprekk i silikon fuge gulv/vegg utenfor dusj.

Det anbefales å etablert tetsjikt/silikon rundt avløpsrør i vegg under vask.  
Konsekvens: evt. overvann kan ledes via avløpsrør i konstruksjon vegg.

Normal tilsyn. Det kan anbefales å installere et dusjkabinett for å spare overflater for belastning med fritt vann.  
Silikonfuger i overgang gulv og vegg som har sprukket anbefales oppgradert/skiftet ut.  
Flis på gulv som skadet kan vurderes skiftet.
