# Tilstandsrapport

Tomannsbolig

Furuholvegen 19, 2130 KNAPPER

Rapportdato: 12.10.2025

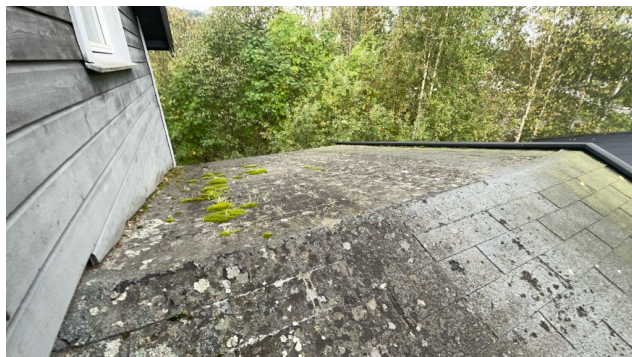
Shingel ved entre

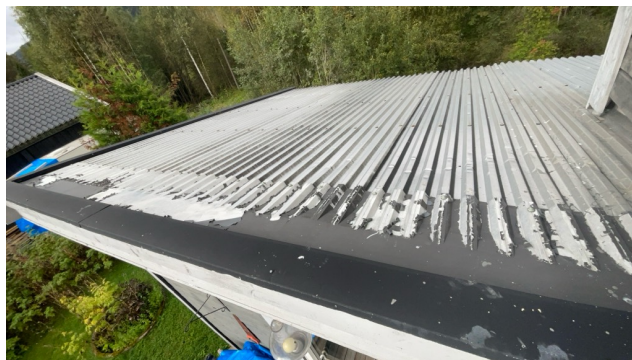
Lakkerte metallplater tilbygg

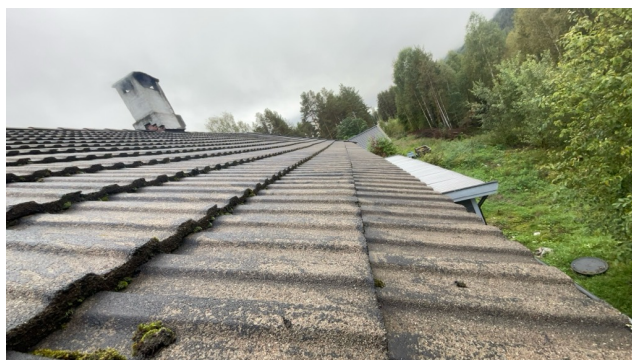
- Tidspunkt for utskiftning av takteking nærmer seg.
- Tidspunkt for utskiftning av undertak nærmer seg.
- Når takteking og undertak begynner å bli gamle, øker risikoen for lekkasjer, noe som kan føre til omfattende og kostbare reparasjoner av underliggende konstruksjoner dersom en ikke foretar tiltak på konstruksjonene før dette oppstår.

Takstein hovedtak

Påregnelig å skifte ut takteking innenfor nokså kort tid.

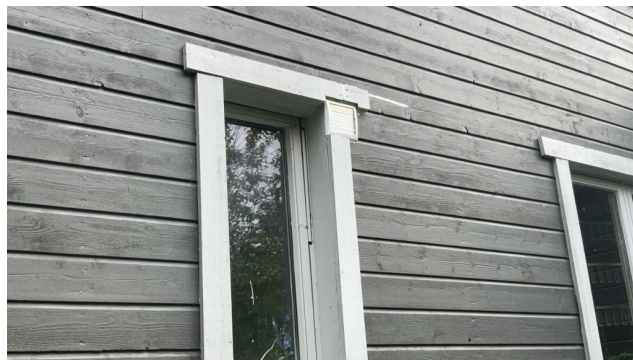
Ugunstig/ufagmessig plassert ventil.

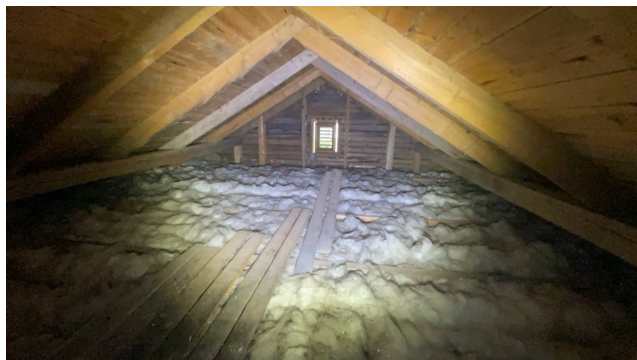
- Det er begrenset/dårlig ventilering av takkonstruksjonen.
- Det er påvist avvik rundt gjennomføringer i takflaten.

Ventiler i gavl

Tetting rundt pipe må utbedres ifbm. takteking. Ved utskriftning av taket må man også vurdere ventilering (spesielt er dette aktuelt ved evt. etterisolering av skråhimlinger)

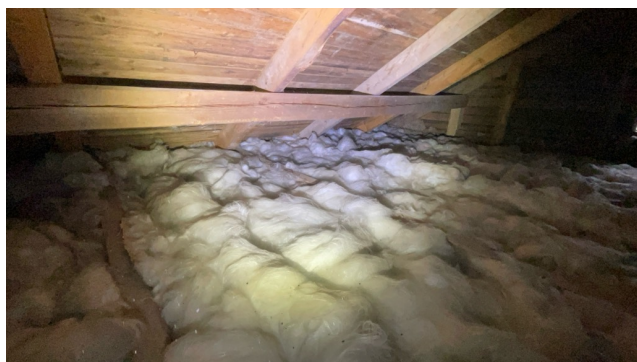
Uventilert skråhimling

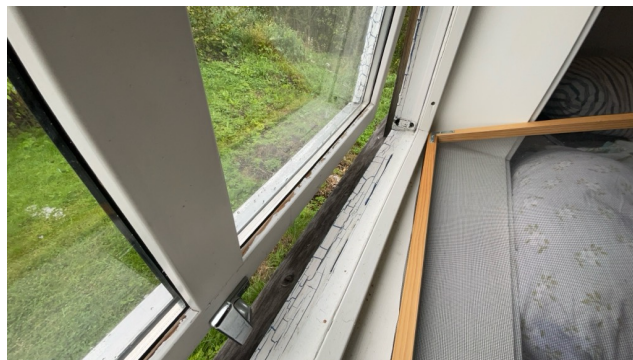
Kondensering på glass kan skyldes begrenset ventilering mot glassene eller evt. luftlekkasjer i karm/ramme (f.eks. lite gode tettelisten). Dette medfører skjolder/malingsflass og fuktskader i treverk som krever vedlikehold evt. utskiftningsbehov av enkelte vinduer. Tiltak er bedre ventilasjon av rommet eller utbedring av tetninger i karm/ramme.

Kondens/slitasje

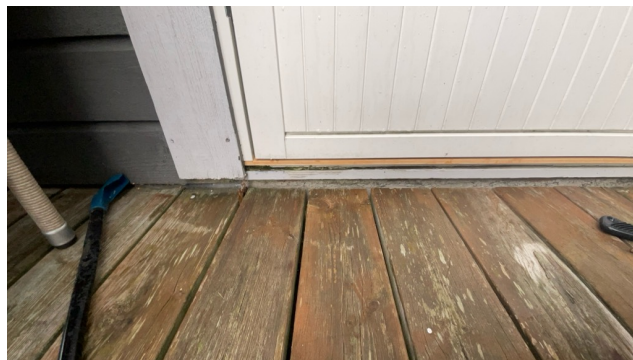
Ikke sparkebaslag

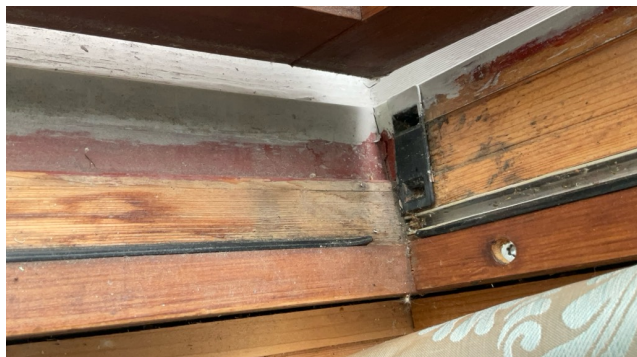
Krymp pakninger

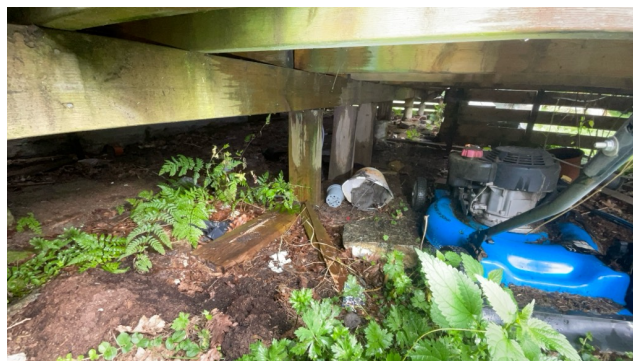
Fundamentering av variabel kvalitet; pilarer og stedvis understøttelse av plank mot mark. Litt ujevnheter/høydeavvik i gulv og skjevhet i trapper. Stedvis manglende rekkverk og håndløper. Påvist noe partiell råte.

Variabel fundamentering/understøtting

- Rekkverk må monteres for å lukke avviket.
- Det er ikke krav om utbedring av rekkverkshøyde opp til dagens forskriftskrav.
- Råteskadede konstruksjoner må skiftes ut.

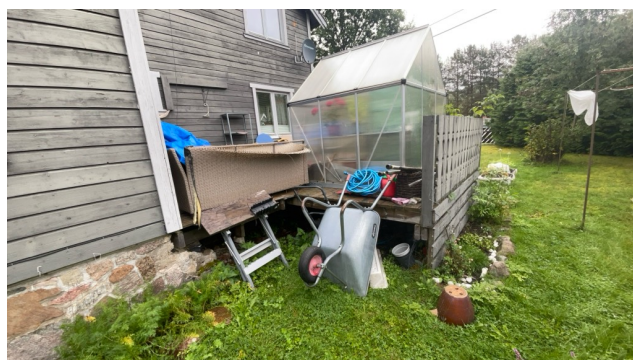
- Det er ikke montert rekkverk.
- Det er påvist fukt-/råteskader i konstruksjonen.
- Rekkverket er for lavt i forhold til dagens krav til rekkverkshøyder.

Åpning uten rekkverk

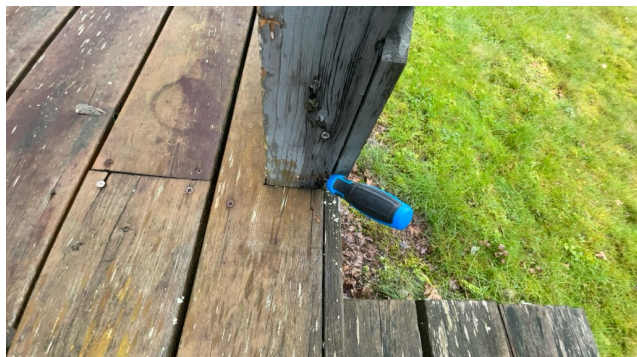
Eksempel røte i rekkverkstolpe

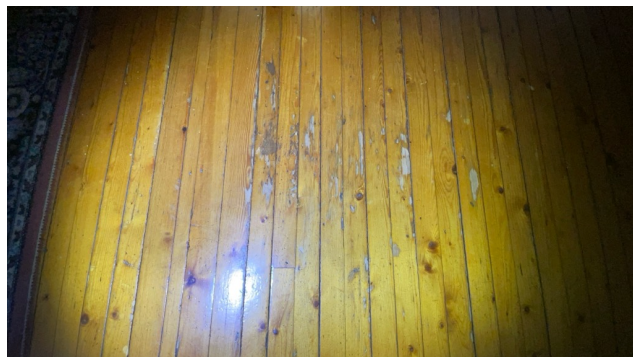
Eksempel bruksslitasje gulv

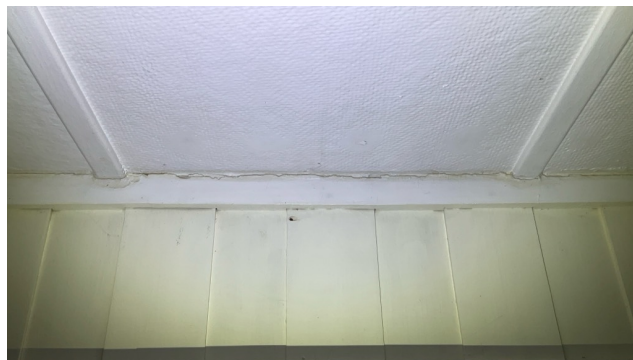
Riss overgang vegg/himling

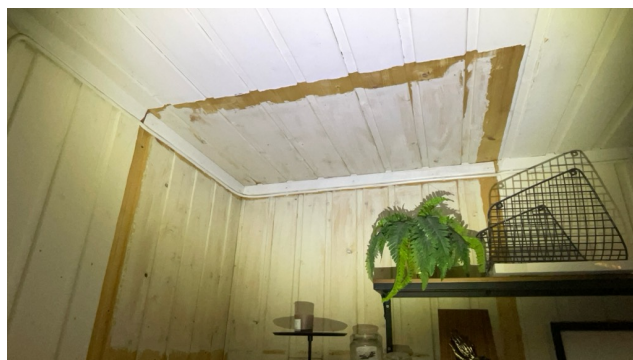
Merker etter tidl. innredning

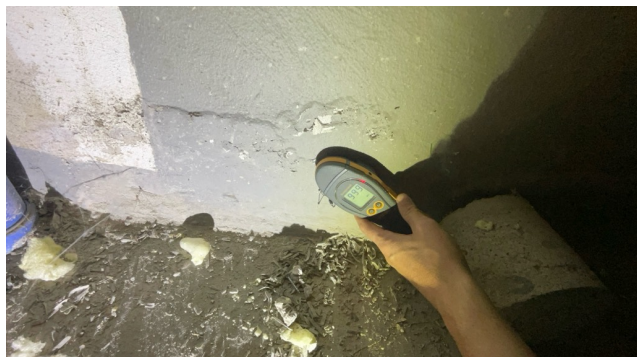
Det er litt saltutslag og forhøyninger ved fuktsøk i nedkant vegg og gulv. Dette er nokså vanlig for bygningstypen og kan i tillegg til fuktvandring i vegg skyldes kapilærsug fra grunn. Kryperom har ikke fuktsperre over mark og stedvis høy verdi i bjelker/stubbloft (målt 22 vekt%). De 2 andre kryperom er av mindre betydning da de har støpt hvelv (heller ikke fuktsperre på mark, men vanskelig å besiktige da de hadde mye lagring). Lukene til kryperom er dårlige/lite funksjonable.

Synlig saltutslag og forhøyede fuktsøk i nedkant kjellermur.

- Det påviste fuktnivå gir grunn til å overvåke konstruksjonen jevnlig for å se utvikling over tid, og eventuelt foreta tiltak for å unngå fuktskader.
- Det bør ikke innredes med påføringskonstruksjoner mot terreng i kjeller mtp. fuktvandringen som er påvist.

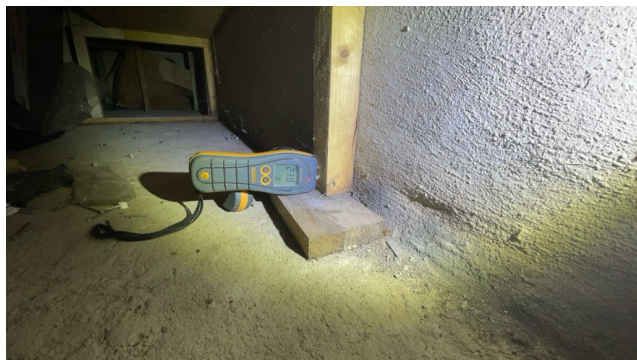
Treverk mot vegg med 23 vekt% fukttinnhold kjeller

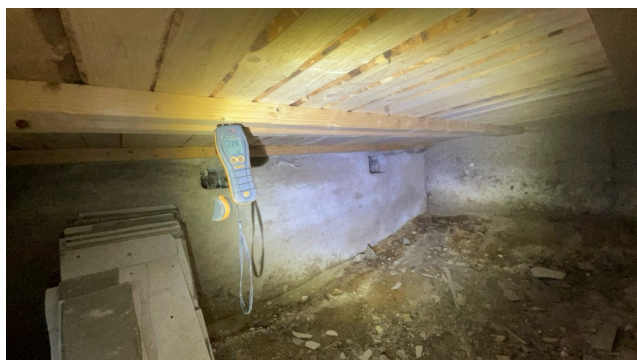
Kryperom med over 23 vekt% i stubbloft av tre. Ikke fuktsperre på mark

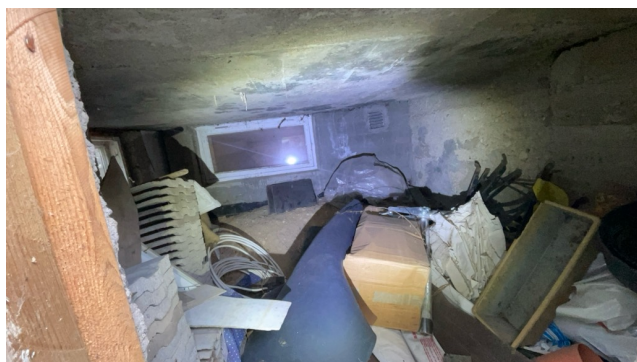
Kryperom m/hvelv.

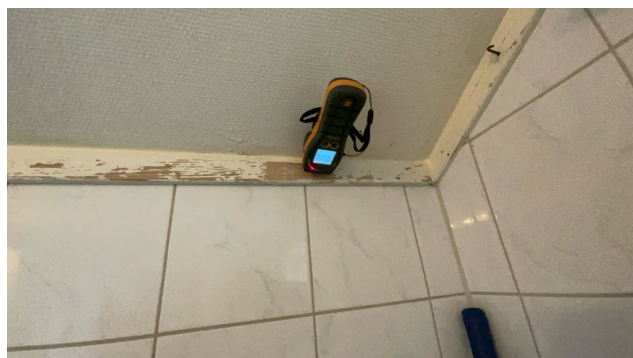
- Det er påvist tegn til fuktskader i overflater.
- Det er vindu/dør med ikke fuktbestandige materialer i våtsonen (ved vask, dusj, badekar, osv.), løsningen eller byggematerialet er uegnet.

Skråhimling er i våtsone og taklisten er her fuktbelastet/flasset og hadde høyt fuktinnhold,

- Dersom det ikke gjøres tiltak, kan dette medføre oppfukning, oppsvelling og forringelse av materialer over tid og fuktskader på tilstøtende konstruksjoner.
- Uegnede materialer må fuktbeskyttes/utskiftes.

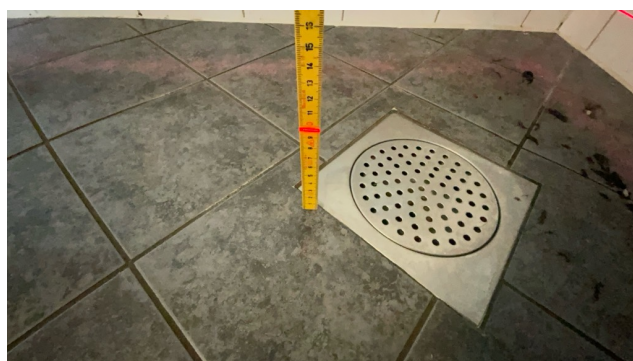
- Det er påvist avvik i fallforhold til sluk i forhold til krav i forskrift på byggetidspunktet.
- Målinger viser at det ikke er fall til sluk (motfall).
- Svertesopp er registrert

9,6cm ved sluk

Iht. NS3600 er dette et TG3 avvik selv om det er vært fungerende. Utbedring vil være å legge nytt gulv med forskriftsmessig fall til sluk (Estimert en flis- på- flis løsning)

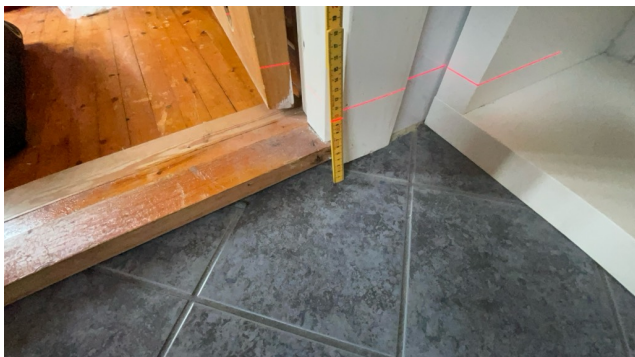
9,6cm ved dør

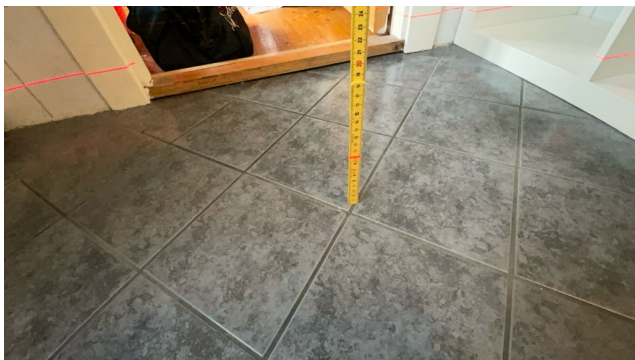
9cm litt innenfor dør

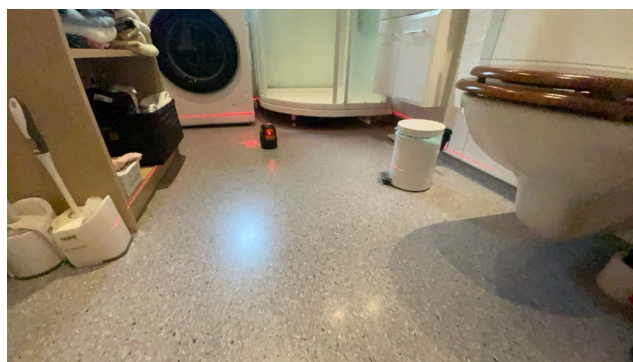
Gulvet har vinylbelegg. Rommet har elektriske varmekabler. Det er målt fall til sluk i rommet, imidlertid er dette under 1:100, men fallet under kabinett fremstår sterkt (over 1:50), men gikk ikke å måle fult ut pga. innlemmet kabinett med vaskemaskin (som var i bruk) og baderomsinnredning. Det er 4cm oppkant av belegget på terskel. Tek17 krever 1:50 80cm ut fra sluk/nedslagsfelt dusj dersom fallet er under 1:100 ellers, dette gikk ikke å måle, men kan se ut å være marginale avvik målt fra senter dusjbunn. Fall kan evt. mindre avvik, men må ses som TGIU (ikke undersøkt).

Fallnivellering

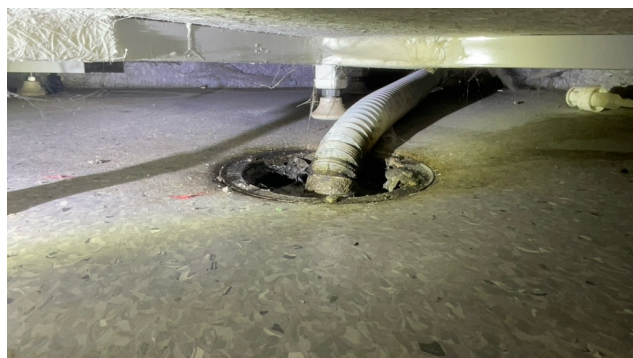
Sluk under kabinett

- Tilgang til sluk må bedres både for inspeksjon og rengjøring.

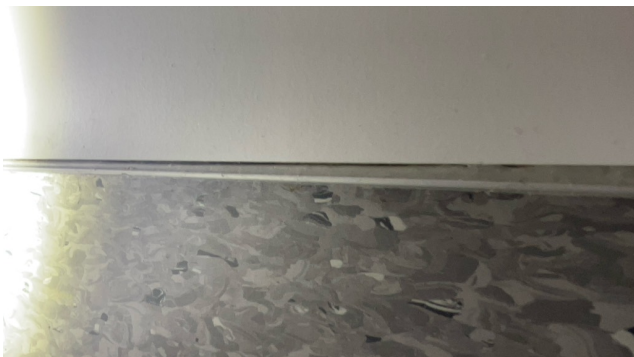
Litt krymp/oppsprekk i fuge mot endeveden på veggplater.

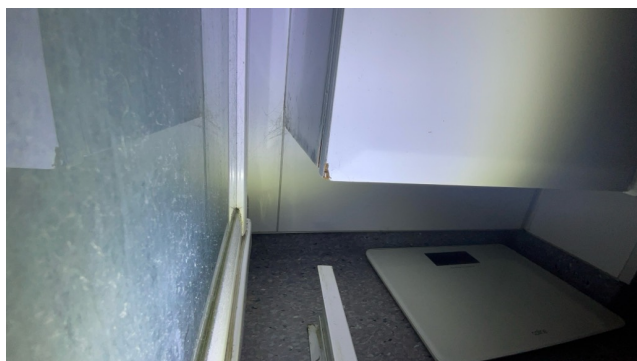
Det er litt svelling i nedkant skrog og innside dør på innredning og speilrust i nedkant speil. Det er ikke synlig drenering fra innbyggingssistene (kan være sealingbag løsning- TECE, men dette er ikke dokumentert). Det er opplyst at vannrør i yttervegg for vaskemaskin kan være utsatt for frost (satt isolering/vintermatter på ytersiden av ytterveggen).

Svelling

Fungerer med avvik. Innhent evt. dokumentasjon for løsning av innbyggingsistene. Vannledning bør frostsikres mer permanent enn dagens "provisoriske" løsning.

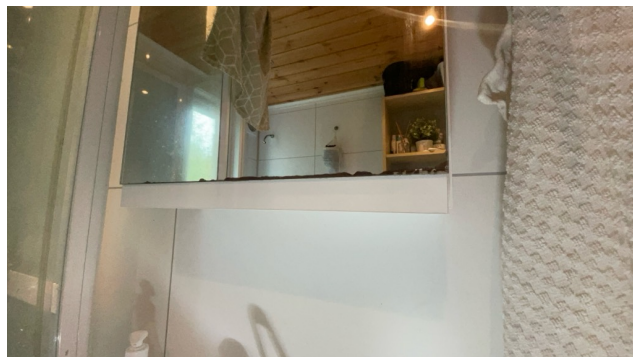
Speilrust

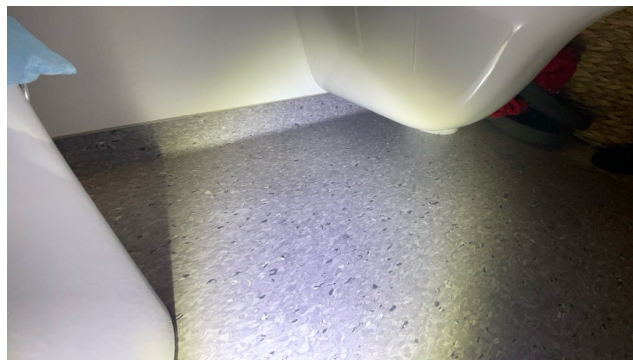
- Det er ikke påvist tilfredsstillende løsning for å synliggjøre lekkasje fra innebygget sistene.

Ikke synlig dreneringsløsning toalett

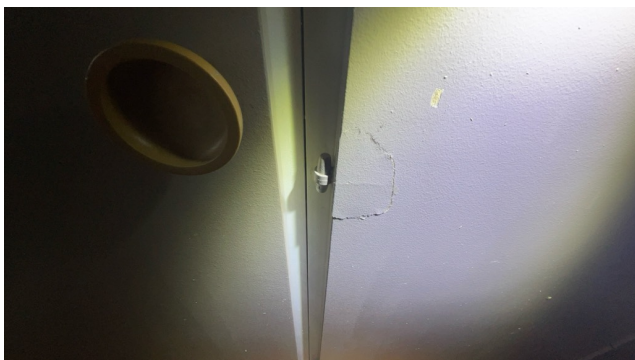
Skyvedører på overskap mangler. Sprekk/limt rundt hengselinnfesting skapdør under kum. En skjærefjøl mangler. Blandebatteriet er løst. Kantmerker på benkeplate.

Sprekk/limt hengselinnfesting

Noe behov for lokale utbedringer.

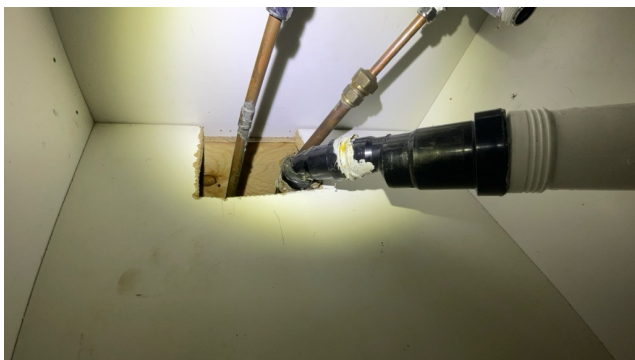
Løst blandebatteri

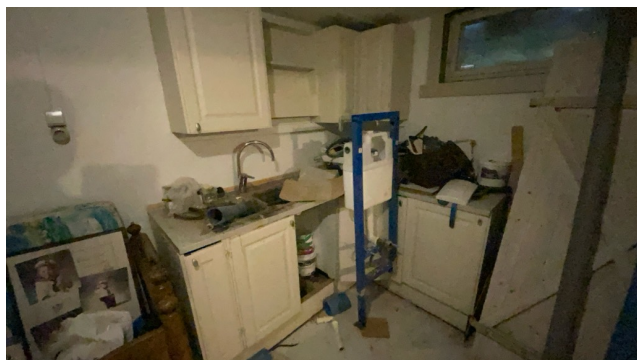
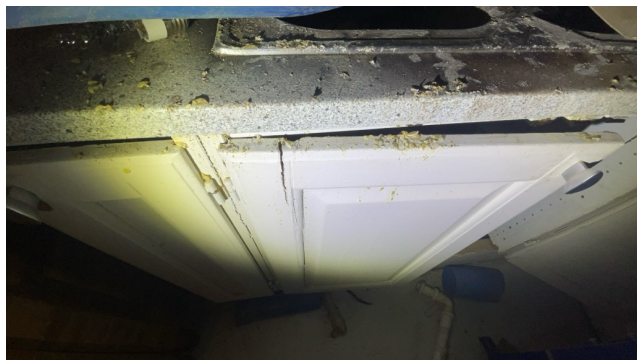
- Det er påvist at overflater/kjøkkeninnredning har omfattende skader.

Innredningen er skadet etter vannlekkasje og koblet fra vann/avløp.

Mtp. skadene og manglende tilkopling/funksjon er det påregnelig å fjerne kjøkkenet fra kjeller da det ikke er i bruk, men dette vurderes ikke være noen umiddelbar kostnad.

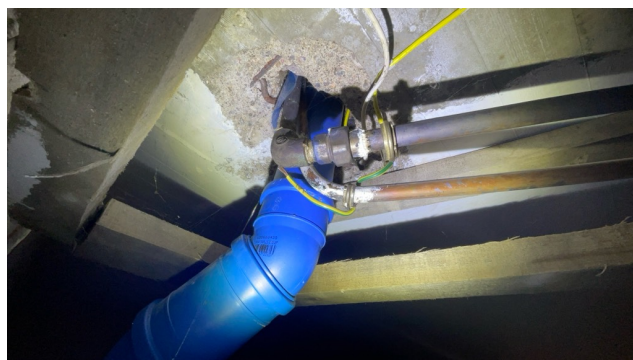
Alder gjelder rørene over 25år. Dokumentasjon/kursfortegnelse ikke utfylt. Mangelfull klamring av rør i kjellerbod m/sluk. Frostutsatt vannrør til vaskemaskinen i bad 1.etg.

Eldre rør m/irr

- Det er ikke behov for utbedringstiltak siden anlegget fungerer i dag, men ut ifra alder kan skader plutselig oppstå på eldre anlegg.
- Rørkurser på rør-i-rør system bør merkes.

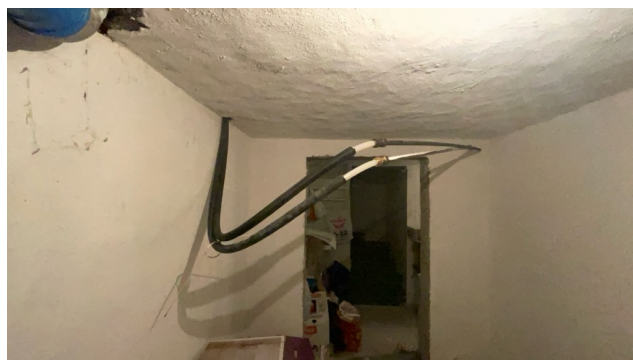
Mangelfull klamring

Vannledning til vaskemaskin bør frostsikres mer permanent enn dagens "provisoriske" løsning med isolering på ytterside yttervegg. Klamring av plastrør i kjeller bør utføres.

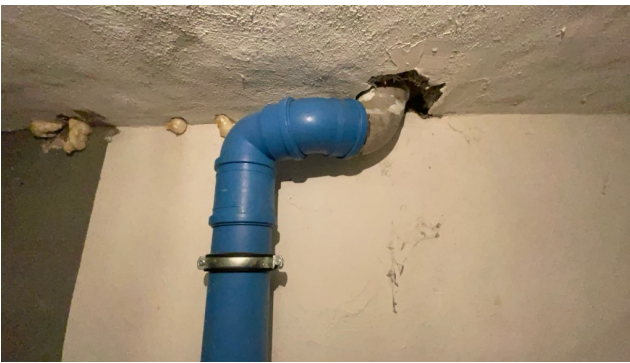
Nyere rør som går over i eldre ved kjellerhimling

- Det er ikke behov for utbedringstiltak siden anlegget fungerer i dag, men ut ifra alder kan skader plutselig oppstå på eldre anlegg.

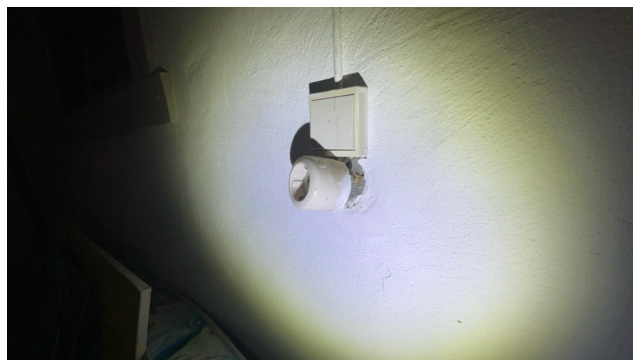
Løs kontakt ved kjøkken kjeller.

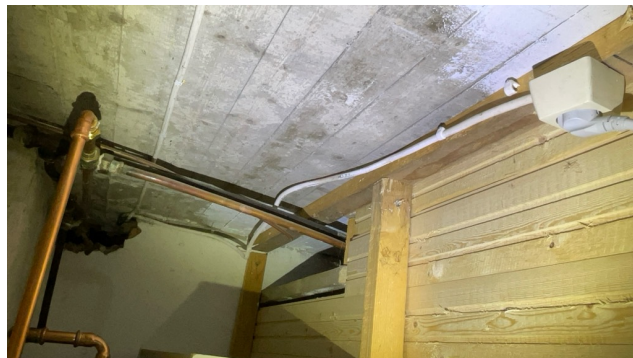
Uklamret kabel kjeller

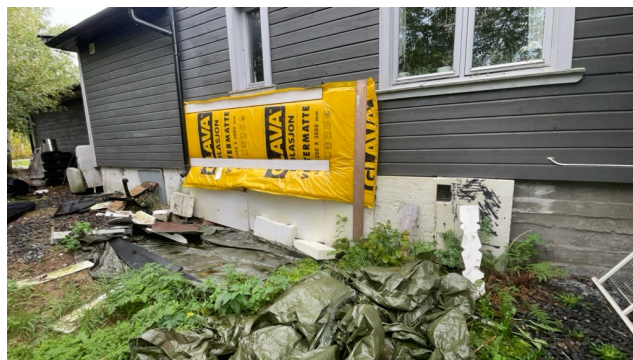
Frostsikring pga. rørføring

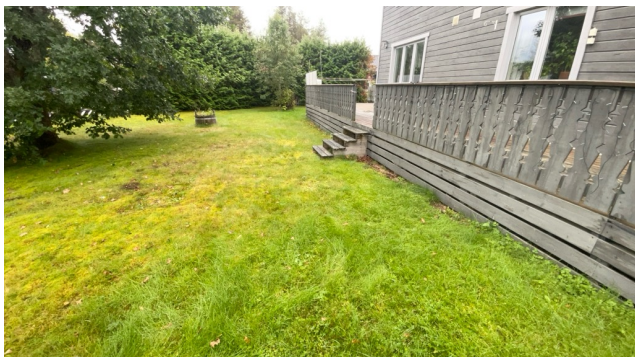
Nokså flatt på entresiden, sterkt fall ifra på vestsiden av boligen.

Flatt terreng

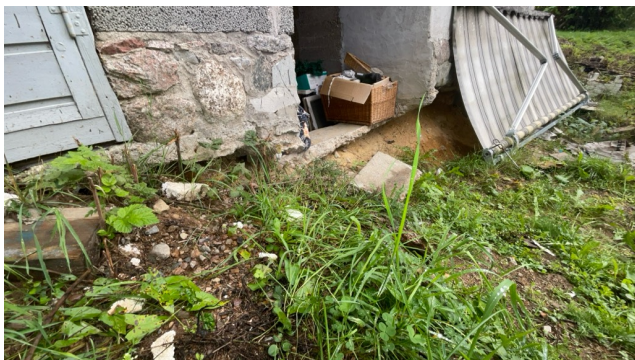
Undergravet mur
