# Tilstandsrapport

Fritidsbolig

Vortunglia 19 , 1950 RØMSKOG

Befaringsdato: 17.02.2026

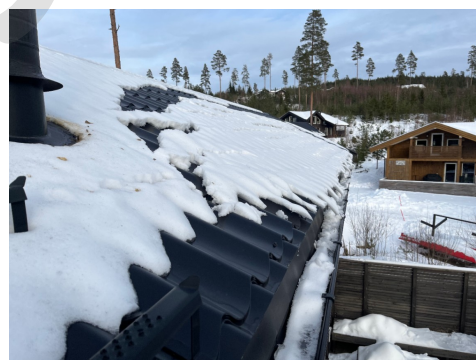
Snøfangere bør monteres på taket for å oppfylle byggeårets krav.  
Manglende snøfangere medfører risiko for at snø og is kan rase ned og forårsake personskade eller skade på eiendom.

Manglende snøfangere.

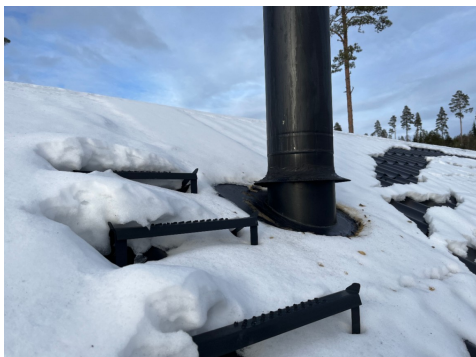
### ! TG 3 Utvendig beslag pipe

Eier opplyser og fremviser skaderapport datert 18.11.2022, som omhandler lekkasje ved pipegjennomføring.  
Iflg. rapporten er skadeårsaken utett beslag/krans rundt pipe over tak, med den følge at vann drypper ned på oven ved mye nedbør og vind.  
Eier opplyser at skaden ikke er utbedret.

Pipe med beslag.

Utvendig beslag må skiftes eller utbedres for å hindre vanninntrenging i konstruksjonen og unngå fuktskader.  
Dersom tiltak ikke utføres, er det risiko for følgeskader på bygningsdeler.

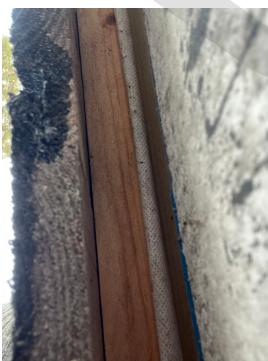
## TG 2 Veggkonstruksjon

I henhold til SINTEF Byggforsk skal kledning med to-trinns tetning ha lufte- og dreneringsspalte for blant annet å sikre uttørring av fuktighet fra baksiden av kledningen.

- Uten tilstrekkelig lufting bak bordkledningen kan fuktighet som trenger inn bak bordene eller gjennom veggen innenfra ikke tørke opp. Dette skaper ideelle forhold for råtesopp og muggvekst.

Bilde tatt i underkant av kledning og viser fra venstre, kledning, liggende lekt og vindtettduk.

Skal det opprettes tilstrekkelig lufting bak kledning, må kledning demonteres og etableres krysslekting med musestoppere, som ivaretar lufting bak kledning og hindre mus å komme inn i bygning. Manglende lufting bak trekledning kan redusere uttørring av kledningen og forkorte brukstiden.

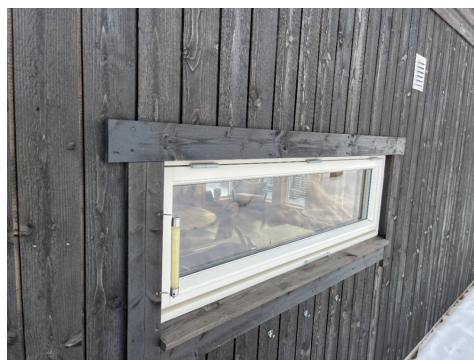
Manglende beslag øker faren for fuktskader og redusert levetid på bygningsdelene.

Vindu med manglende vannbrett over vindu og vannbrett under vindu av tre.

Vannbrettbeslag over vinduer må monteres for å hindre at vann trenger inn i veggkonstruksjonen og forårsaker fuktskader.

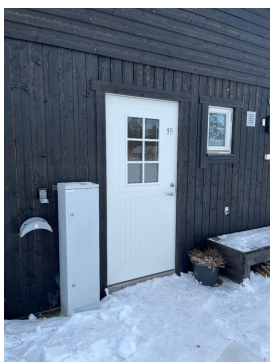
Manglende beslag øker faren for fuktskader og redusert levetid på bygningsdelene.

Dør med manglende vannbrett og terskelbeslag.

Vannbrettbeslag over dører og terskelbeslag må monteres for å hindre at vann trenger inn i konstruksjonen og forårsaker fuktskader.

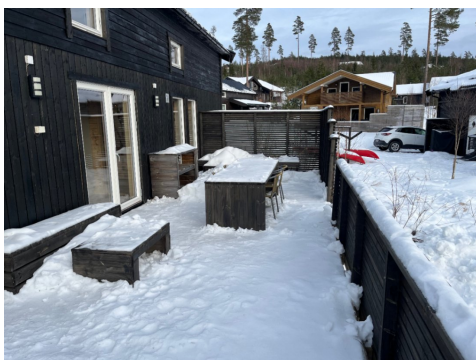
#### TG 1 Balkonger, terrasser og rom under balkonger

Terrasse i trekonstruksjoner med spaltegulv og rekkverk/leveg. Rekkverk og leveg har noen skjevheter, vurdert til mindre avvik. Terrassen er snødekt og begrenset innsisert.

Snødekt terrasse.

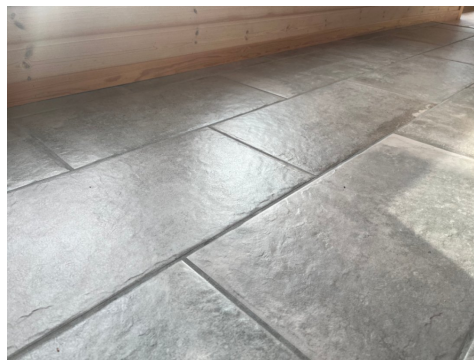
Risikoen ved å ikke utbedre er at flisene kan løsne, noe som kan føre til skader på gulvet og redusert funksjon.

Gulvfliser i gang.

Det bør vurderes å utbedre fliser med bom for å forhindre at fliser løsner eller sprekker over tid.

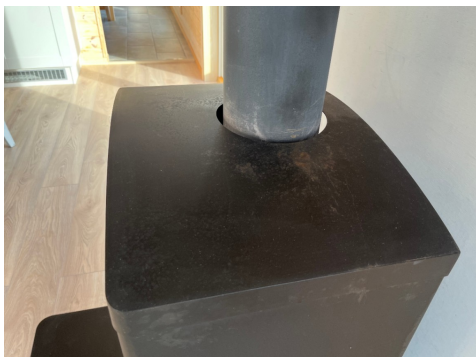
#### TG 1 Pipe og ildsted

Vedovn har enkelte rustflekker etter at det har dryppet vann, vurdert til mindre avvik.

Rustflekker på topp av vedovn.

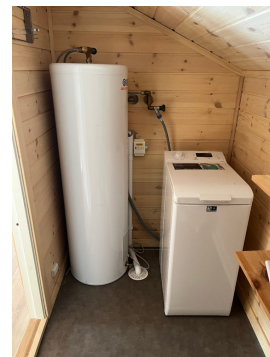
Bod med bl.a. opplegg for vaskemaskin.

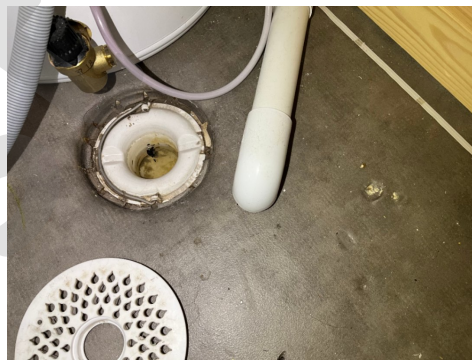
Gulvbelegg har skader og det mangler klemring i sluk.

Gulvbelegg og sluk må utbedres.

Belegg bør utbedres eller skiftes, avhengig av bruken av rommet.  
Vaskemaskin må ikke benyttes før klemring er montert forsvarlig i sluk, da manglende klemring kan føre til at vann trenger ned i underliggende konstruksjoner og forårsaker fuktskader, uavhengig om det er montert lekkasjestopper.

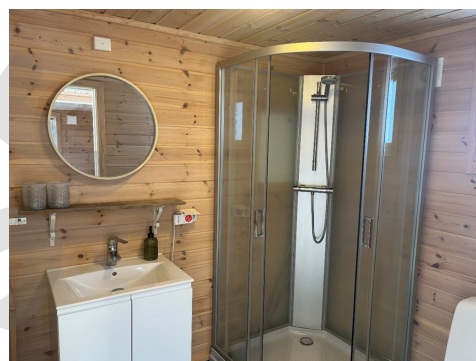
Dagens løsning innebærer at våtrommet kun fungerer dersom det benyttes tett dusjkabinett, og våtsone ved servant er særlig utsatt for fuktskader.

Det er ikke synlig membran/tettesjikt på vegger.

Veggene i våtsonene bør utbedres slik at de får tilfredsstillende membran/tettesjikt, for å unngå risiko for fuktskader og råte i konstruksjonen.

Dersom dusjkabinettet fjernes, må det etableres membran/tettesjikt på veggene for å oppfylle kravene og redusere risikoen for skader. Kostnadsestimatet gjelder kun for eventuell etablering av membran/tettesjikt på vegger i våtsoner (lokale tiltak).

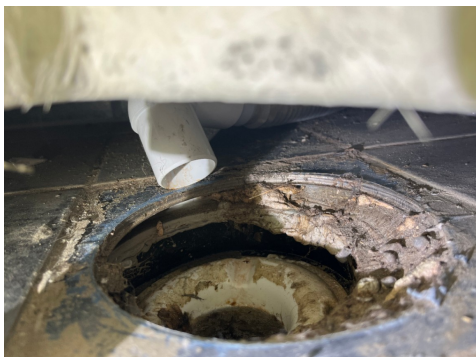
Manglende dokumentasjon og synlig membranmansjett medfører usikkerhet om utførelsen, noe som gir økt risiko for fuktskader og lekkasjer i konstruksjonen.

Sluk under kabinett.

- Det må innhentes dokumentasjon. Manglende membran/tettesjikt medfører risiko for lekkasjer og fukt i konstruksjonen.

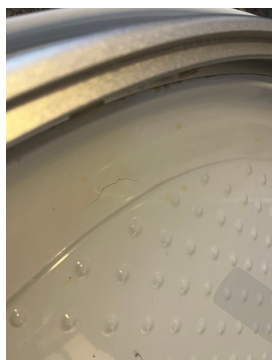
Sanitærutstyr og innredning består av servant med underskap, dusjkabinett og frittstående toalett.  
Eier opplyser at det er en mindre sprekk i bunn av kabinettet, denne bør utbedres og tettes, vurdert til mindre avvik.

Mindre sprekk i bunn av dusjkabinett.

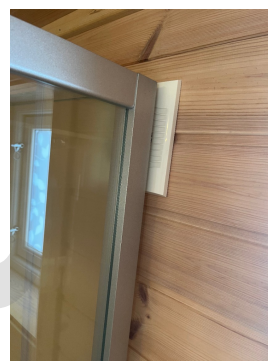
- Våtrommet mangler tilluftsventilering, f.eks. spalte/ventil ved dør.
- Det er påvist andre avvik:

Våtrom og toalett med avtrekk må ha tilluft for at luften skal sirkulere og at fuktig luft blir ventilert ut.

Vifte er plassert bak kabinettet.

Det bør etableres tilfredsstillende tilluft til våtrommet, for eksempel ved å montere en luftespalte under døren eller installere ventil fra tilstøtende rom. Manglende tilluft kan føre til dårlig luftutskifting og økt risiko for fuktskader og soppdannelse.  
Viften bør flyttes slik at den får optimal effekt. Dersom viften er plassert bak dusjkabinettet, kan dette redusere ventilasjonens funksjon og dermed øke risikoen for fuktproblemer.

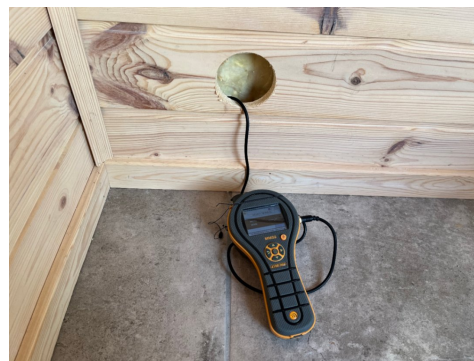
Hulltaking er foretatt i gang mot våtsone til servant, våtsone til dusjsone kunne det ikke tas hull mot grunnet yttervegg og kjøkkeninnredning.  
Fuktmåling i trevirke viste normale verdier.

Fuktmåling uten avvik.

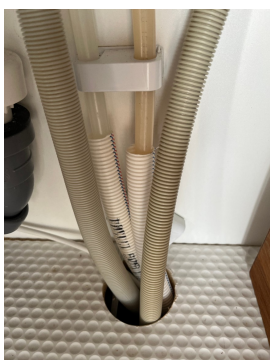
Manglende tettemuffer medfører risiko for at lekkasjevann kan trenge ut i rom uten fuktbeskyttelse, noe som kan føre til fuktskader på bygningskonstruksjonen.

Varerør må tettes i overkant.

Det bør monteres tettemuffer i enden av varerørene for å sikre at eventuelt lekkasjevann ledes tilbake til fordelerskapet.

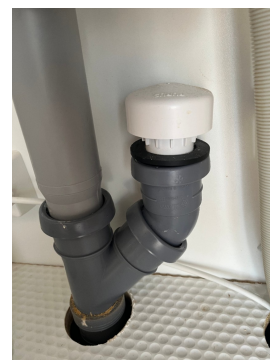
Vakumventiler slipper luft inn i avløpssystemet for å hindre vakum, men slipper ikke luft ut. De må plasseres over høyeste vannlås for å gi forventet effekt.

Vakumventil i benkeskap på kjøkken.

Innvendig vakumventil er en sekundær løsning. Lufterledning for avløpssystemet bør føres til det fri over øverste installasjon der dette er mulig, for å redusere risiko for luktproblemer og feilfunksjon i avløpssystemet.

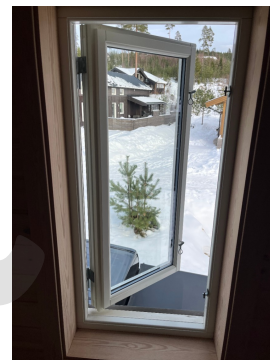
Vinduer i loftetasje mangler barnesikring.

Det bør monteres barnesikring på vinduene for å redusere risikoen for fallulykker, spesielt i boliger hvor det oppholder seg barn.

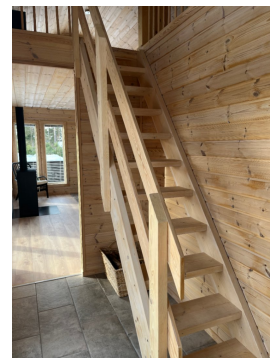
- Åpninger mellom trinn i innvendig trapp er større enn dagens forskriftskrav.
- Det er påvist avvik innen helse miljø eller sikkerhet.
- Det mangler håndløper på vegg i det innvendige trappeløpet.

Trapp til loftetasje er ikke iht. krav om sikkerhet.

Trappen bør utbedres slik at åpninger mellom trinn og i rekkverk ikke overstiger 10 cm, og det bør monteres håndløper på begge sider for å minske risikoen for fall og andre ulykker. Trappens bratthet bør også vurderes for å sikre trygg ferdsel.
