# Tilstandsrapport

Fritidsbolig

Vortunglia 19 , 1950 RØMSKOG

Rapportdato: 04.05.2026

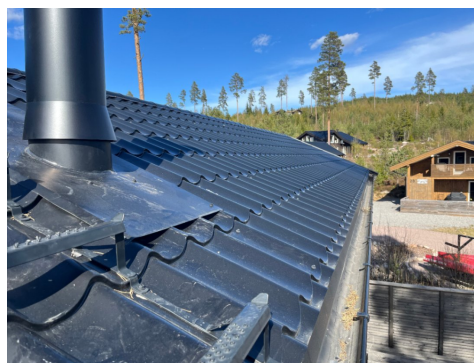
Snøfangere bør monteres på taket for å oppfylle byggeårets krav.  
Manglende snøfangere medfører risiko for at snø og is kan rase ned og forårsake personskade eller skade på eiendom.

Manglende snøfangere.

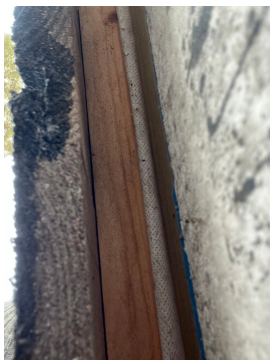
- Det er ingen eller liten lufting i nedre kant av kledning mot grunnmur. Det er ikke observert luftespalte i nedkant bak kledning ved stikkprøver utført fra bakkenivå. Stikkprøvene ble tatt på tilgjengelige steder langs ytterveggene. I henhold til SINTEF Byggforsk skal kledning med to-trinns tetning ha lufte- og dreneringspalte for blant annet å sikre uttørring av fuktighet fra baksiden av kledningen.

- Uten tilstrekkelig lufting bak bordkledningen kan fuktighet som trenger inn bak bordene eller gjennom veggene innenfra ikke tørke opp. Dette skaper ideelle forhold for råtesopp og muggvekst. Skal det opprettes tilstrekkelig lufting bak kledning, må kledning demonteres og etableres krysslekting med musestoppere, som ivaretar lufting bak kledning og hindre mus å komme inn i bygning. Manglende lufting bak trekledning kan redusere uttørring av kledningen og forkorte brukstiden.

Bilde tatt i underkant av kledning og viser fra venstre, kledning, liggende lekt og vindtettduk.

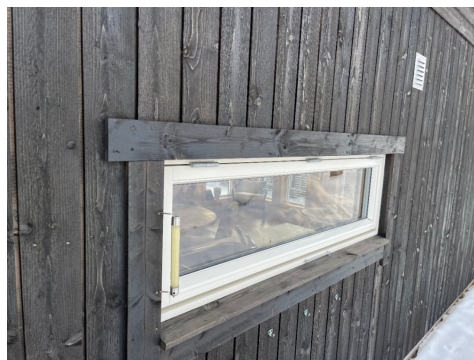
- Det er påvist avvik rundt innsetningsdetaljer.

Manglende beslag øker faren for fuktskader og redusert levetid på bygningsdelene.

Vindu med manglende vannbrett over vindu og vannbrett under vindu av tre.

Vannbrettbeslag over vinduer må monteres for å hindre at vann trenger inn i veggkonstruksjonen og forårsaker fuktskader.

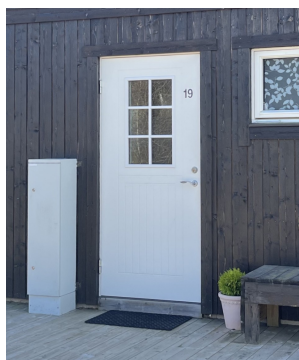
- Det er påvist avvik rundt innsetningsdetaljer. Det er manglende vannbrett beslag over dører. Vann som renner ned på baksiden av den utvendige kledningen og på vindsperra, skal ledes ut på et beslag over dører.

Dør med manglende vannbrett og terskelbeslag.

Vannbrettbeslag over dører og terskelbeslag må monteres for å hindre at vann trenger inn i konstruksjonen og forårsaker fuktskader. Manglende beslag øker faren for fuktskader og redusert levetid på bygningsdelene.

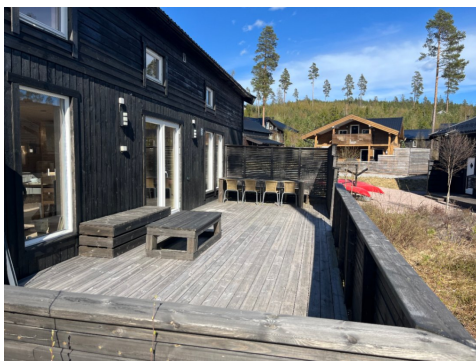
Terrasse.

Terrasse i trekonstruksjoner med spaltegulv og rekkverk/levegg. Platting i trekonstruksjoner med spaltegulv ved inngangsparti. Rekkverk og levegg har skjevheter, vurdert til mindre avvik.

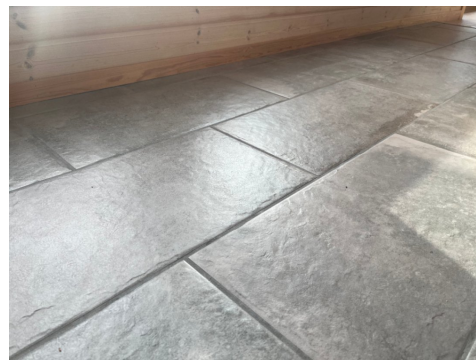
Risikoen ved å ikke utbedre er at flisene kan løsne, noe som kan føre til skader på gulvet og redusert funksjon.

Gulvfliser i gang.

Det bør vurderes å utbedre fliser med bom for å forhindre at fliser løsner eller sprekker over tid.

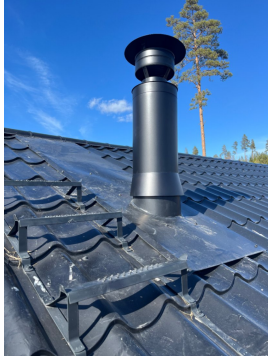
I forbindelse med utbedring av pipe i forbindelse med en mindre lekkasje, ble det oppdaget at pipe var feilmontert.

Ny pipe.

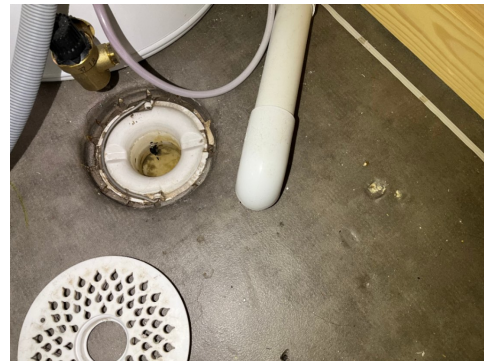
Gulvbelegg har skader og det mangler klemring i sluk.

Gulvbelegg og sluk må utbedres.

Belegg bør utbedres eller skiftes, avhengig av bruken av rommet. Vaskemaskin må ikke benyttes før klemring er montert forsvarlig i sluk, da manglende klemring kan føre til at vann trenger ned i underliggende konstruksjoner og forårsaker fuktskader, uavhengig om det er montert lekkasjestopper.

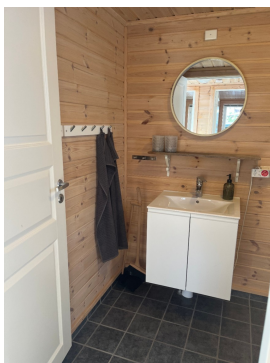
Trepanel er ikke beskyttet mot vannsprut.

Trepanel i våtsoner ved servant bør beskyttes med egnet fuksikring eller byttes ut for å redusere risikoen for fukskader og råte over tid. Trepanel i dusjsone og manglende fuksikring av vindu anses som tilstrekkelig beskyttet så lenge dusjkabinett benyttes, og det er derfor ikke behov for ytterligere tiltak der. Det forutsettes fortsatt bruk av dusjkabinett. Tiltak bør vurderes i sammenheng med vurdering av membran/tettesjikt.

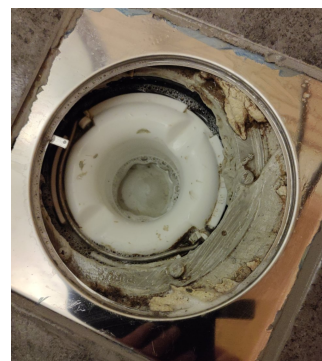
Eier har flyttet kabinett etter befaring og oversendt bilde av sluk. Manglende dokumentasjon og synlig membranmansjett medfører usikkerhet om utførelsen, noe som gir økt risiko for fukskader og lekkasjer i konstruksjonen.

Kundes bilde av sluk etter at kabinett er flyttet.

Om mulig bør det innhentes dokumentasjon eller opplysninger om tettesjikt på våtrommet for å kunne fastslå at dette er lagt etter byggetidspunktets krav.

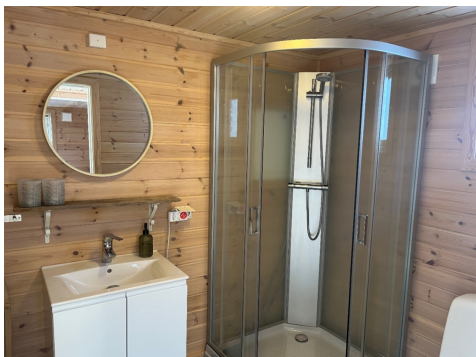
Dagens løsning innebærer at våtrommet kun fungerer dersom det benyttes tett dusjkabinett, og våtzone ved servant er særlig utsatt for fukskader.

Det er ikke synlig membran/tettesjikt på vegger.

Veggene i våtsonene bør utbedres slik at de får tilfredsstillende membran/tettesjikt, for å unngå risiko for fukskader og råte i konstruksjonen.

Dersom dusjkabinettet fjernes, må det etableres membran/tettesjikt på veggene for å oppfylle kravene og redusere risikoen for skader.

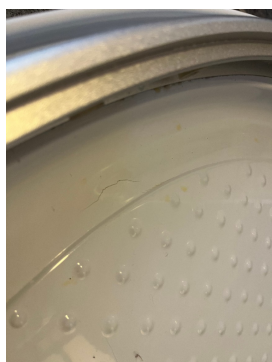
Eier opplyser at det er en mindre sprekk i bunn av kabinettet, denne bør utbedres og tettes, vurdert til mindre avvik.

Mindre sprekk i bunn av dusjkabinett.

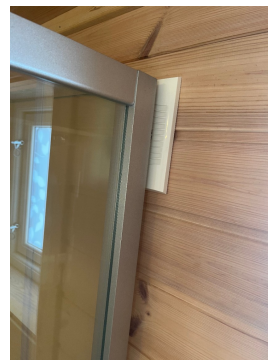
- Våtrommet mangler tilluftsventilering, f.eks. spalte/ventil ved dør.
- Det er påvist andre avvik:

Våtrom og toalett med avtrekk må ha tilluft for at luften skal sirkulere og at fuktig luft blir ventilert ut.

Vifte er plassert bak kabinettet.

Det bør etableres tilfredsstillende tilluft til våtrommet, for eksempel ved å montere en luftespalte under døren eller installere ventil fra tilstøtende rom. Manglende tilluft kan føre til dårlig luftutskifting og økt risiko for fuktskader og soppdannelse.

Viften bør flyttes slik at den får optimal effekt. Dersom viften er plassert bak dusjkabinettet, kan dette redusere ventilasjonens funksjon og dermed øke risikoen for fuktproblemer.

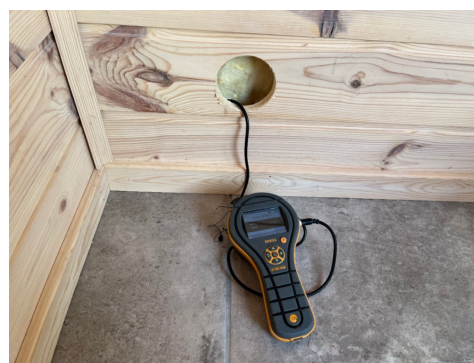
Fuktmåling i trevirke viste normale verdier.

Fuktmåling uten avvik.

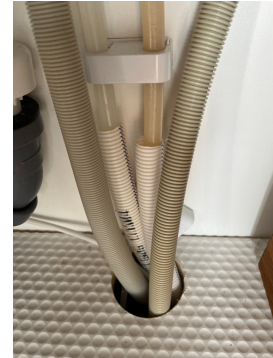
Tettemuffer benyttes for å sikre at eventuelt lekkasjevann ledes tilbake til fordelerskapet, og ikke ut i rom som ikke er fuktbeskyttet.

Varerør må tettes i overkant.

Det bør monteres tettemuffer i enden av varerørene for å sikre at eventuelt lekkasjevann ledes tilbake til fordelerskapet. Manglende tettemuffer medfører risiko for at lekkasjevann kan trenge ut i rom uten fuktbeskyttelse, noe som kan føre til fuktskader på bygningskonstruksjonen.

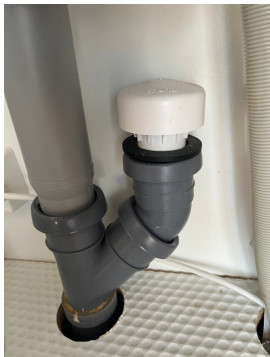
Vakumventil i benkeskap på kjøkken.

Innvendig vakumventil er en sekundær løsning. Luftledning for avløpssystemet bør føres til det fri over øverste installasjon der dette er mulig, for å redusere risiko for luktproblemer og feilfunksjon i avløpssystemet.

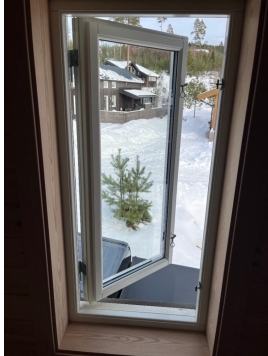
Vinduer i loftetasje mangler barnesikring.

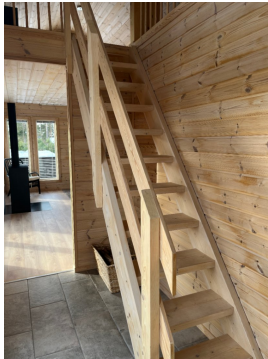
- Åpninger mellom trinn i innvendig trapp er større enn dagens forskriftskrav.
- Det er påvist avvik innen helse miljø eller sikkerhet.
- Det mangler håndløper på vegg i det innvendige trappeløpet.

Trapp til loftetasje er ikke iht. krav om sikkerhet.

Trappen bør utbedres slik at åpninger mellom trinn og i rekkverk ikke overstiger 10 cm, og det bør monteres håndløper på begge sider for å minske risikoen for fall og andre ulykker. Trappens bratthet bør også vurderes for å sikre trygg ferdsel.
