# Tilstandsrapport

Enebolig

Rotberget 160, 2256 GRUE FINNSKOG

Befaringsdato: 05.06.2025

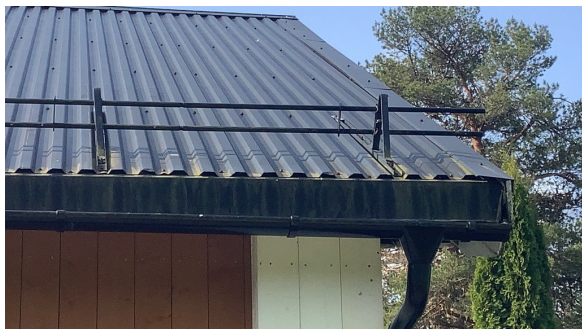
Det er påvist utetthet i undertaket av veggpapp, og pappen egner seg ikke som undertak.  
Taktekking er avsluttet på forkantbeslag mot nord, og avviket medfører økt risiko for fuktskader.

Tekkingen er avsluttet på forkantbeslag.

Avviket angående tekkingens avslutning mot nord kan utbedres ved å sikre at forkantbeslagets oppkant på taket er tilstrekkelig høy slik at slagregn ikke kan komme inn.

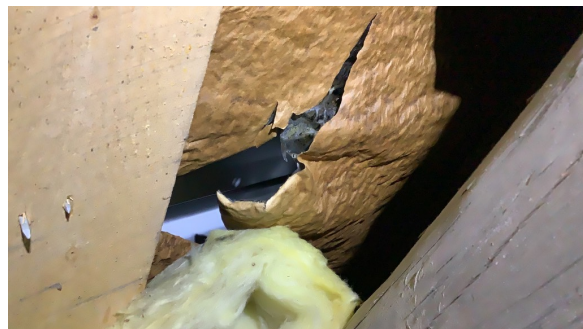
Undertakets funksjon er å lede eventuelt lekkasjevann eller kondens ned fra tak uten å føre til skader. Hvis det oppstår lekkasjer i taktekkingen vil dette potensielt renne inn i boligen.

Utett undertak.

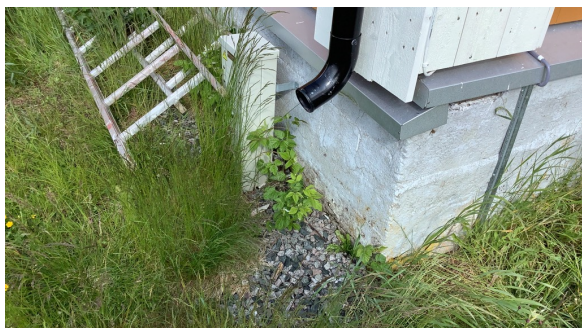
Mangelfull bortledning av takvann.

- Det bør lages system for bortledning av vann fra taknedløp ved grunnmur.

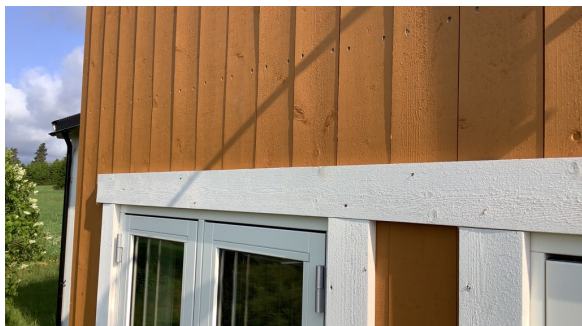
Omramming er montert utenpå kledning.

Det er ikke behov for å gjøre umiddelbare, enkeltstående tiltak for å forbedre lufting bak bordkledningen, men forholdet bør følges med på. Det bør etableres spalte mellom omramming og vannbrett slik at fukt ikke kan trekkes opp fra vannbrett. Det bør monteres vannbrett over vinduer som felles inn i kledningen, eventuelt at det slisses inn et beslag i kledningen som leder vann over omramming. Musesikring bør monteres.

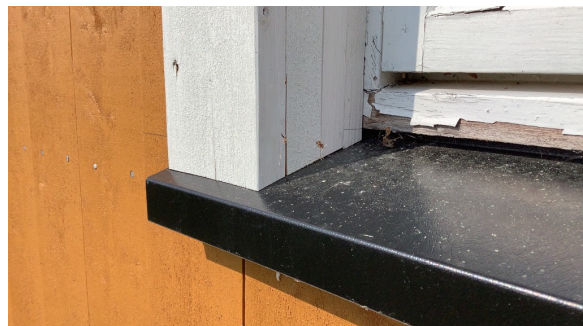
Kledning er utlektet, men ikke krysslektet slik at luft fritt kan gå bak kledning. Avviket medfører økt risiko for kondensering bak kledning. Omramming rundt vinduer er ført helt ned til vannbrett, og dette medfører økt risiko for råteskader da omramming kan trekke opp fukt fra vannbrett. Omramming over vinduer er montert utenpå bordkledning og dette fører til at vann kan trenge inn mellom omramming og kledning. Det er ikke musesikring bak hjørnekasser.

Omramming er ført helt ned til vannbrett.

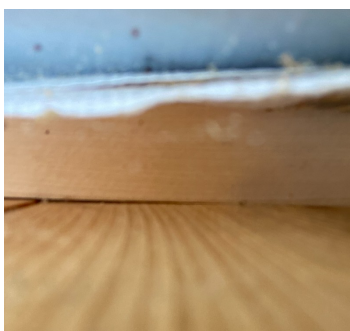
Kledning er utlektet, men det er ikke lufting bak kledning.

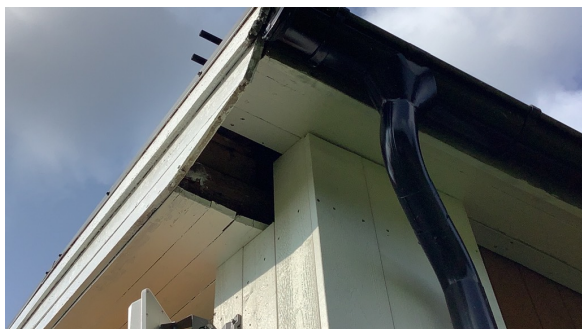
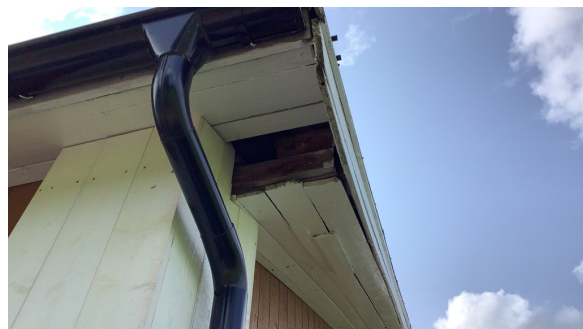
Ende av takutstikk er ikke igjenkledd.

Ender bør kles igjen.

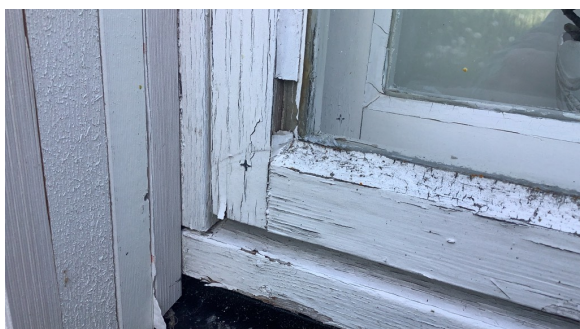
- Karmene i vinduer er slitte og det er sprekker i trevirket.

Eksempel på værslitt vindu.

Vedlikehold av vinduer.

I årene som kommer vil det være behov for enten restaurering av eksisterende vinduer eller utskifting av vinduer. Utskifting til vinduer med isolerglass anbefales.

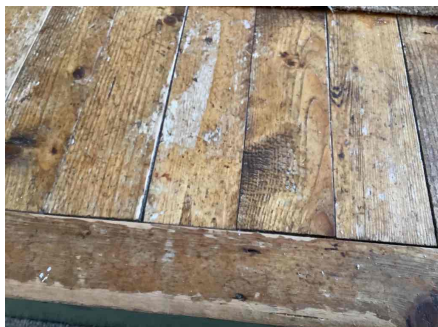
Bildet viser et eksempel på slitasje på gulv.

En del overflater er modne for vedlikehold og omfang kan styres etter kjøpers ønsker.

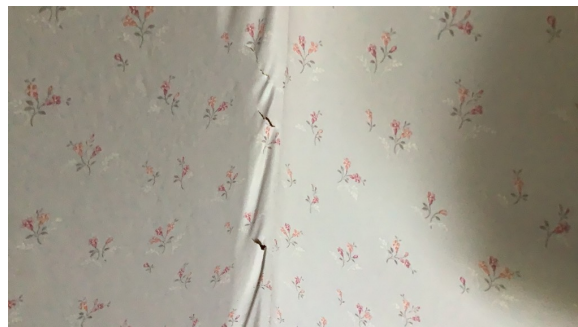
Tapet har krøllet seg i hjørne.

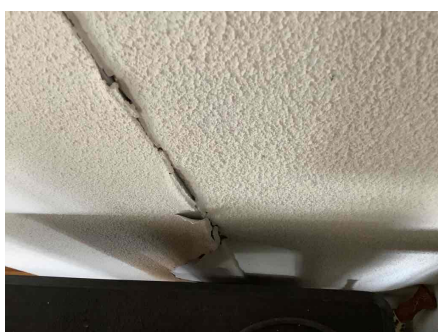
Det er påvist løs puss på brannfast plate og riss i puss på pipe.

Bildet viser løs puss på brannfast plate.

Løs puss og riss kan utbedres ved vedlikehold.

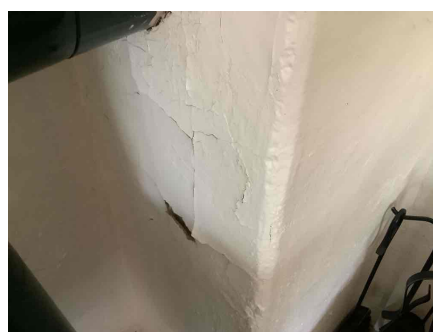
Bildet viser riss i puss.

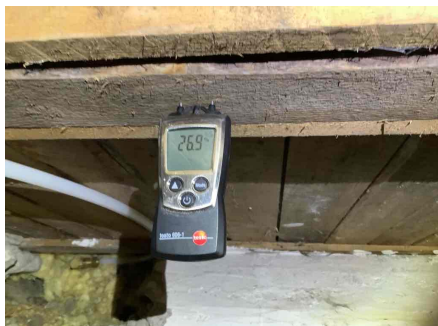
Det er høy luftfuktighet i kjelleren, og det måles forhøyet fuktinnhold i stubbeloftet over kjelleren. Det vil si et fuktinnhold over 20 vektprosent som er en grense for når fuktskader kan oppstå og utvikle seg. Det var ingen synlige råteskader.

Bildet viser fuktmåling i gulvbjelke.

- Det påviste fuktnivå gir grunn til å overvåke konstruksjonen jevnlig for å se utvikling over tid, og eventuelt foreta tiltak for å unngå fuktskader. Luftfuktigheten bør senkes i kjelleren, og dette kan gjøres ved å forbedre ventilasjonen.

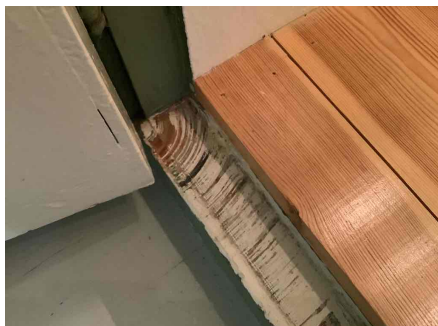
Det er påvist slitasje og skader på enkelte dører.

Bildet viser slitasje på dørterskel, og dette er et tegn på justeringsbehov.

Slitasje og skader bør vedlikeholdes.

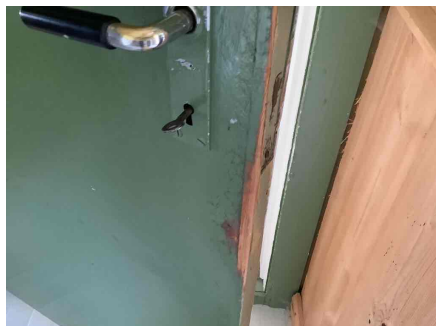
Bildet viser slitasje på dør.

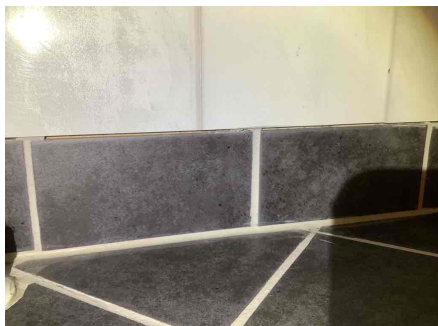
Baderomsplater er ikke montert på sokkellist. Dette fører til at platebunn ikke er forseglet og plater kan trekke opp fukt hvis de utsettes for vannpåkjenning. Leverandørens monteringsanvisning er ikke fulgt.

Bildet viser at baderomsplater ikke er montert på sokkellist, og at det ikke er vanntett overgang mellom gulv og vegg.

Det er ikke behov for utbedring så lenge tett dusjkabinett benyttes.

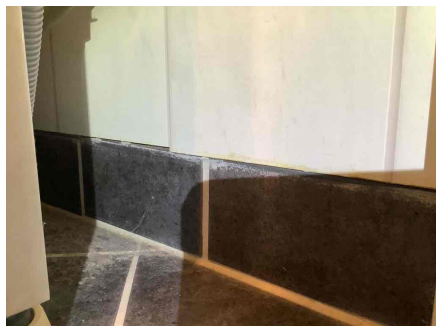
Bildet viser at baderomsplater ikke er montert på sokkellist, og det er høydeforskjell på plater.

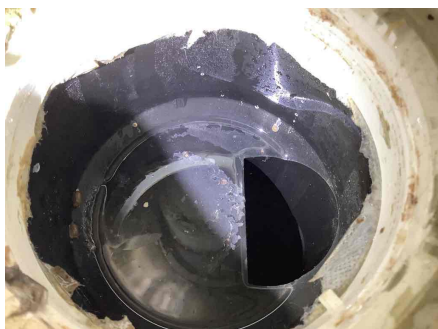
Bildet viser plastsluk, og at det er synlig slukmansjett ført under slukets klemring.

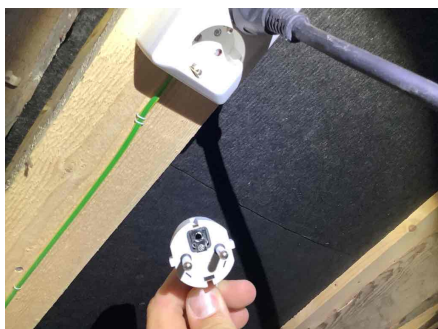
Bildet viser utilfredsstillende el-tilkobling iht. gjeldende forskrift.

- Det bør etableres tilfredsstillende el-tilkobling etter gjeldende forskrift.

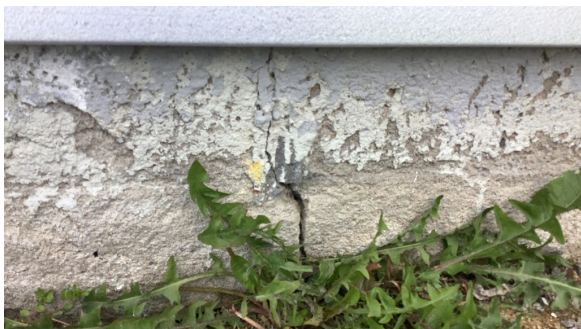
- Det er registrert skråriss som er symptom på setninger.

Bildet viser et eksempel på utvendig sprekk i ringmuren.

Utvendig forsegling av riss og sprekker for å forhindre frostspreng.

Tilstanden må følges med på.

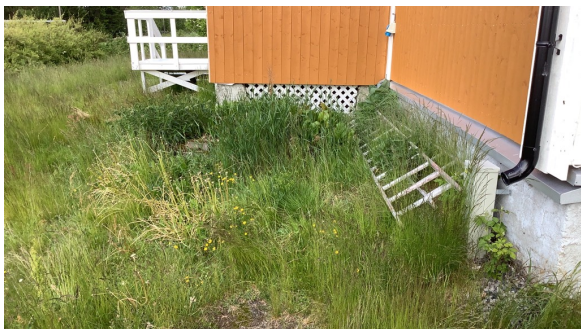
Bildet viser at det ikke er tilfredsstillende fall fra bolig.

Terrengjustering bør utføres for å etablere tilfredsstillende fall fra boligen. Tilfredsstillende fall vil være minimum 1:50 i en avstand på minimum 3 meter fra boligen.
