Tilstandsrapport

Enebolig

Hammarsvegegen 11A , 7820 SPILLUM

Befaringsdato: 07.04.2026

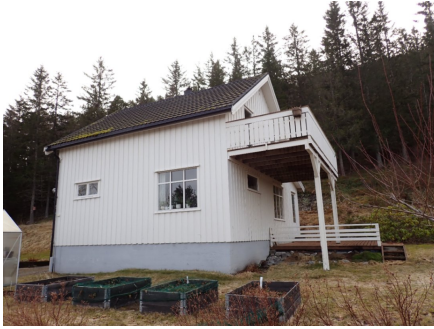
Nedløp og beslag

- Det er ikke tilfredsstillende bortledning av vann fra taknedløp ved grunnmur.
- Det mangler snøfangere på hele eller deler av taket, men det var ikke krav om dette på byggemeldingstidspunktet.
- Mer enn halvparten av forventet brukstid er passert på renner/nedløp/beslag.

Registrerer mindre nedbøy på renne på øvre side.

Enkelte nedløp er provisorisk opphenget/av eldre rør.

Noe rust på pipebeslag.

Det mangler snøfangere på hoveddel. (TG 3)

- Overvåk tilstanden jevnlig. For å få tilstandsgrad 0 eller 1 må beslag/renner/nedløp skiftes ut, men tidspunktet for når dette er nødvendig er vanskelig å si noe om.
- Det må foretas tiltak for å lukke avviket.
- Det bør lages system for bortledning av vann fra taknedløp ved grunnmur.

Det må monteres snøfangere hvor folk ferdes.

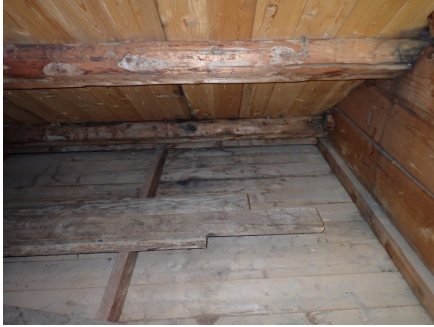
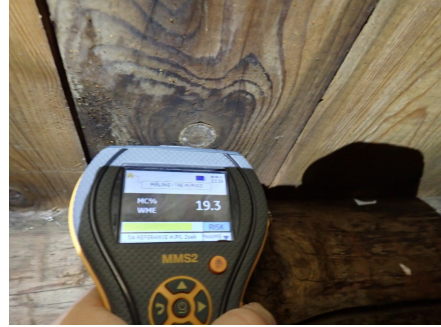
TG 3 Takkonstruksjon/Loft

- Det er ingen lufting i konstruksjonen.

Det er ingen lufting i skråhimlinger. Det mangler stedvis isolasjon i skråhimlinger og på hele etasjeskillet også. Ingen dampsperre etablert.

Registrerer fuktmerker i taktro med forhøyede fuktverdier.

Registrerer spor av mus på loft og i kjeller.

Registrerer nedbøy i takkonstruksjonen.

- Lufting/ventilering må etableres.
- Plast/diffusjonssperre i etasjeskillet må etableres og luftingen på loftet forbedres.
- Lokal utbedring bør utføres.

Det må påregnes tiltak på ovennevnte avvik.

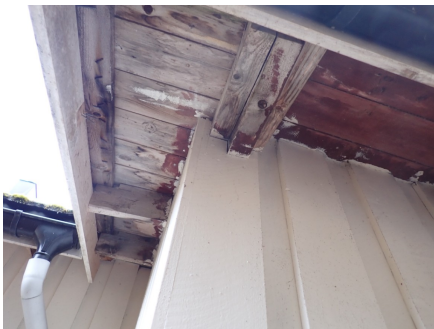
TG 3 Takkonstruksjon/Loft - Tilbygg

- Det er ingen lufting i konstruksjonen.
- Hele takkonstruksjonen er gjenbygget. Det er ingen mulighet til vurdering utover alder og observasjoner fra underliggende etg.

Registrerer at det ikke er synlig lufting på takkonstruksjonen/kaldtloft.

Uttørkede fuktmerker i himling og på vegg i utvendig bod.

- Det må gjennomføres ytterligere undersøkelser.
- Lufting/ventilering må etableres.

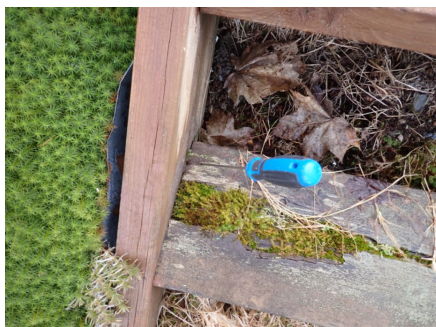
TG 3 Utvendige trapper

- Det er påvist fukt-/råteskader i konstruksjonen.

- Råteskadede konstruksjoner må skiftes ut.

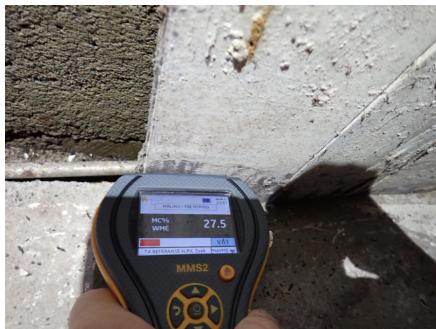
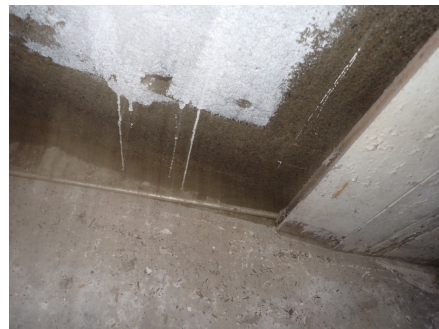
TG 3 Rom Under Terreng

Gulvet er av betong. Veggene har panel og betong/mur. Hulltaking er ikke utført, da det er skader i overflater/panel. Fuktkvotemåling (vekt%) i konstruksjonen ble målt til 26.

- Det er gjennom målinger påvist høyt fuktnivå i trevegger i underetg./kjeller, det er derfor ikke foretatt hulltaking
- Det er påvist indikasjoner på noe fuktgjennomtrenging i kjellergulv.
- Det er påvist indikasjoner på noe fuktgjennomtrenging inn i kjellermur.
- Det er påvist synlige fukt/råteskader i treverk i underetg./kjeller, hulltaking er derfor ikke nødvendig

- Det påviste fuktnivå gir grunn til å overvåke konstruksjonen jevnlig for å se utvikling over tid, og eventuelt foreta tiltak for å unngå fuktskader.
- Ytterligere undersøkelser må foretas for å få kartlagt tilstanden og omfanget på eventuelle skader.
- Det anbefales at alt treverk i kjeller fjernes og at kjelleren har mest mulig åpne murkonstruksjoner med god utlufing.

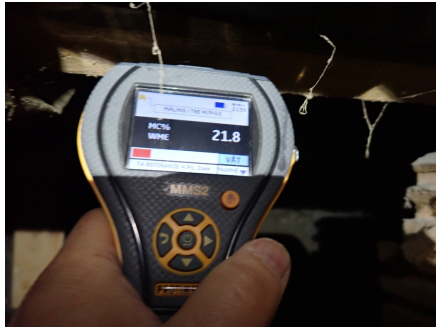
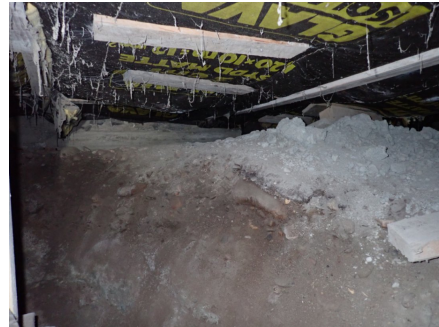
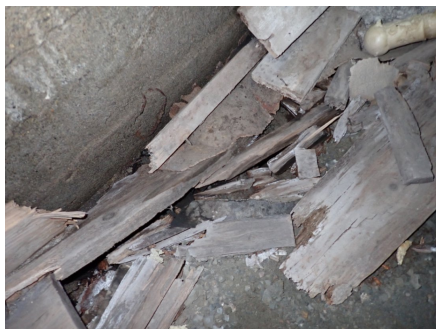
TG 3 Kryp kjeller

- Det er ikke tilfredsstillende ventilering av krypkjeller.
- Det er stedvis påvist fuktnivå som tilsier at konstruksjonen kan ha fuktskader.
- Det er manglende fuktsperre på bakken.
- Organiske materialer lagret i krypkjeller er råteskadet.

- Fuktsperre på bakken bør etableres.
- Alt av organiske materialer må fjernes.

Anbefaler at det etableres tilkomst til deler som ikke har tilkomst.
Anbefaler ytterligere undersøkelser for å avdekke om det er skjulte skader under syddmatter i stubbegulv.

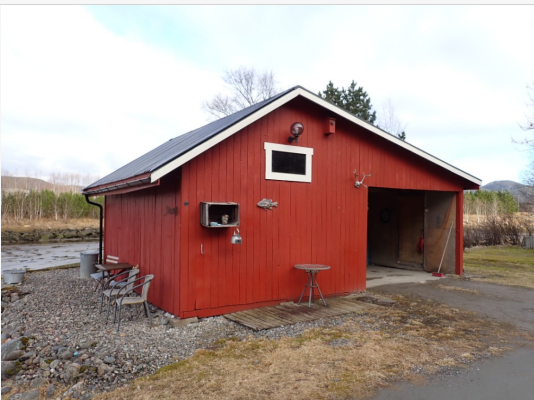
Uthus med carport.

Tilleggsbygning er ikke vurdert og videre omtalt i rapporten, utover at det gjøres oppmerksom på oppdemmet vedlikehold og påkostningsbehov. Bemerket sprekker i betonggulv, råteskader i gulv og kledning/omramminger.
