# Tilstandsrapport

Enebolig

Øvre Damsloravei 3, 1940 BJØRKELANGEN

Befaringsdato: 19.09.2024

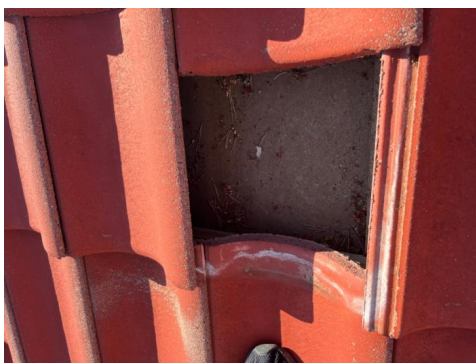
Undertak er vurdert under "Takkonstruksjon/Loft".

Takstein med undertak.

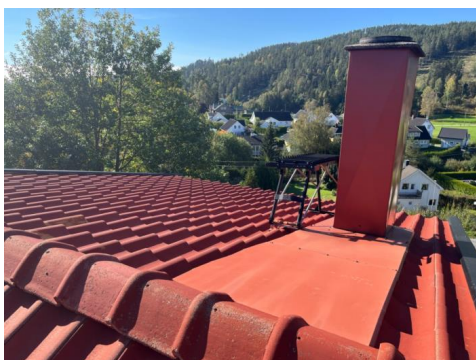
Feieplattform og heldekkende beslag på pipe.

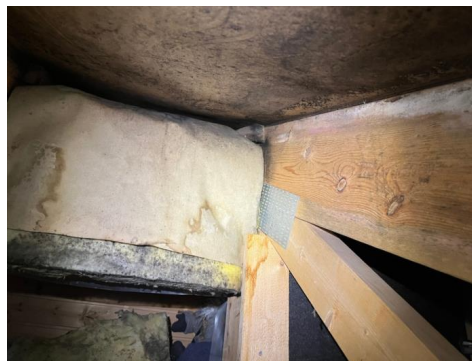
- Det er påvist fuktskjolder i undertak/takkonstruksjon.

Det er fuktskjolder og svertesopp på undertak og takbjelker på kneloft, begrenset lufting mellom undertak og isolasjon.

Fuktskjolder kan komme av kondens og manglende lufting eller varmluft lekkasje.

Synlig tegn på kondens på kneloft.  
Bilde er av isolert skråtak.

Kostnadsestimat er kun for videre undersøkelser.

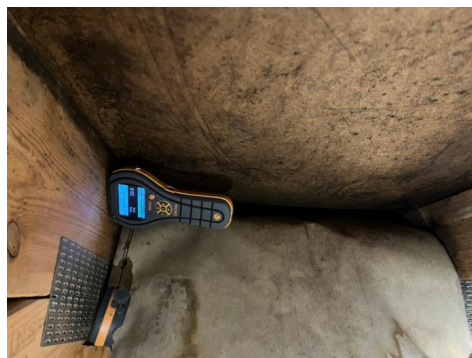
Fuktmåling på kneloft viste ca. 13 %, som er normalt.

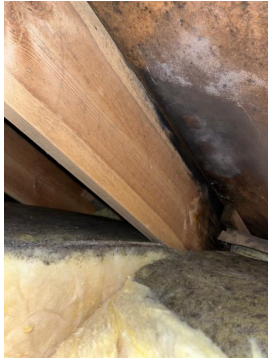
Bilde av møneloft rett over luke viste tydelige tegn på kondens.

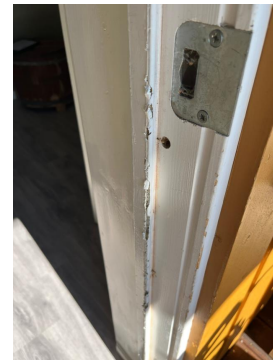
Skade på tetningslist terrassedør.

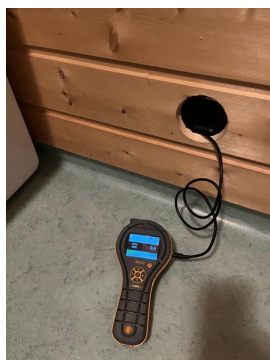
Det er utført fuktsøk på utsatte steder og foretatt hulltaking i utforet yttervegg på vaskerom i leilighet mot terreng, fuktmåling i trevirke viste 9 %, som er normalt.

Fuktmåling på yttervegg vaskerom, uten avvik.

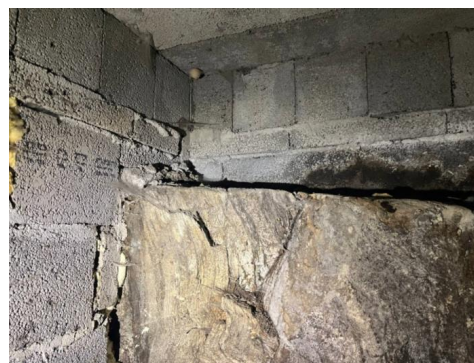
Det er noe synlig saltutslag på lettklinkerblokker, som er tegn på fukt. Det må påregnes noe fukt ved fjell i dagen uten at dette ses på som unormalt, men bør følges med på.

Bod med fjell i dagen.

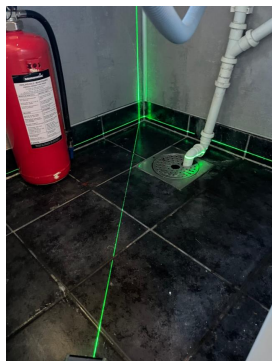
Lasermåling viste lite fall mot sluk.

Det kan være risiko for vannskader ved en eventuell vannlekkasje når gulvet er relativt flatt og det anbefales tetting eller forhøyning mot terskel, eventuelt montering av lekkasjestopper.

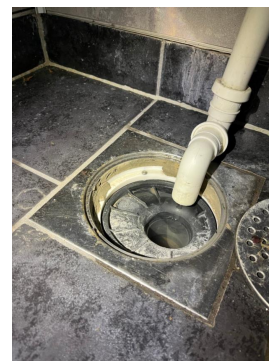
Sluk på vaskerom.

- Overvåk tilstanden jevnlig. For å få tilstandsgrad 0 eller 1 må tettesjiktet skiftes ut, men tidspunktet for når dette er nødvendig er vanskelig å si noe om.

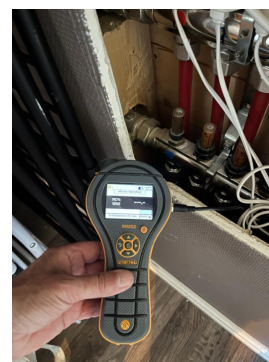
Fuktmåling i vegg mot vaskerom viste normale verdier.

Fuktmåling uten avvik.

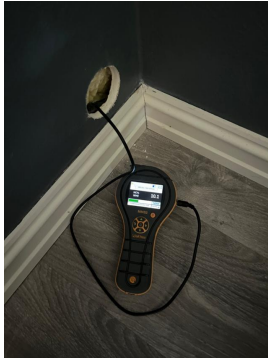
Hulltaking er foretatt i soverom mot våtzone til servanter.  
Fuktmåling i trevirke viste ca. 10 %, som er normalt.

Fuktmåling uten avvik.

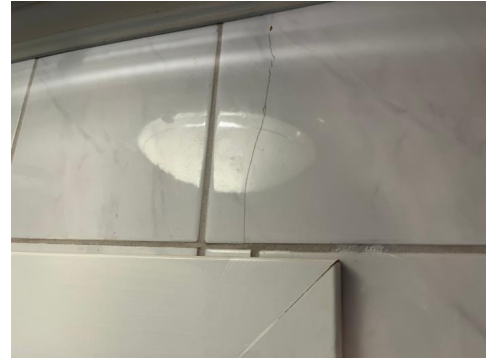
Det er sprekk i flis over dør, fliser montert skjevt og det sitter igjen noen fliskryss i fuger.

Sprekk i flis over dør.

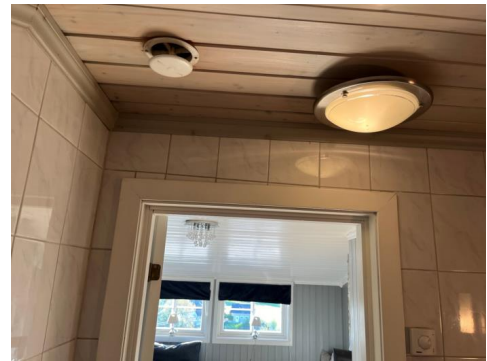
Skjev flislegging i forhold til dør.

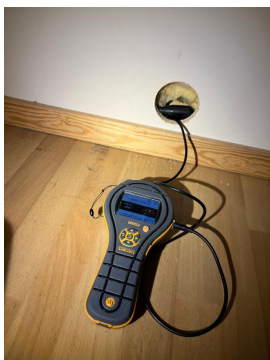
Hulltaking er foretatt i bod mot våtsone til badekar. Fuktmåling i trevirke viste normale verdier.

Fuktmåling uten avvik.

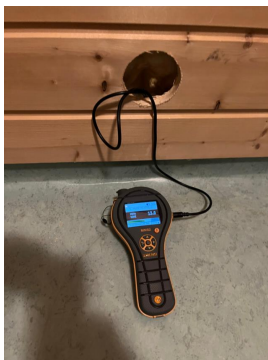
Hulltaking er foretatt i vaskerom mot område med toalett, det kunne ikke tas hull mot våtsone for dusj og servant grunnet murvegg. Fuktmåling i trevirke viste ca. 14 %, som er normalt.

Fuktmåling uten avvik.

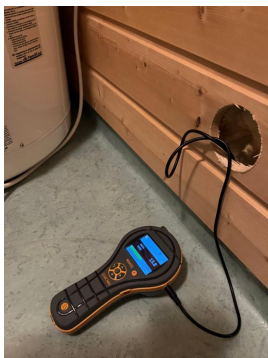
Det er foretatt hulltaking inne på vaskerommet i tørr veggzone.  
Fuktmåling i trevirke viste ca. 14 %, som er normalt.

Fuktmåling uten avvik.

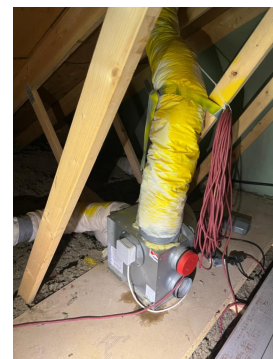
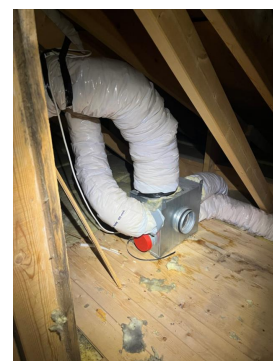
Det er enkelte fuktskjolder ved avtrekksmotorer uten at det ble registrert fukt på befaringsdagen, motorer og kanaler må etterses med jevne mellomrom.

Avtrekksmotor for leilighet på møneloft over leilighet.

Avtrekksmotor for hoveddel på kneloft.

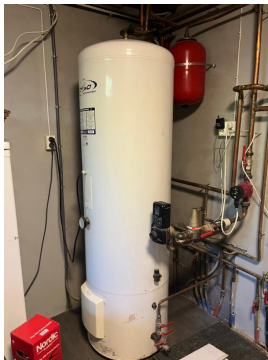
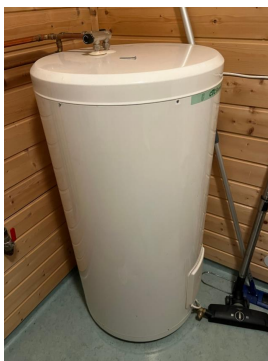
Varmtvannsbereder hoveddel.

Varmtvannsbereder leilighet.

- Det bør etableres tilfredsstillende el-tilkobling etter gjeldende forskrift.
- Det er ikke behov for utbedringstiltak siden tanken fungerer i dag, men ut ifra alder kan skader plutselig oppstå på eldre tanker.

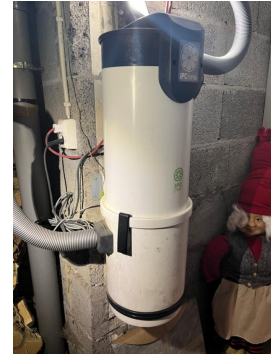
Sentralstøvsuger, der enheten er plassert i bod underetasje.  
Av og på bryter er defekt.

Sentralstøvsuger.
