# Tilstandsrapport

Enebolig

Bakkesvingen 12 , 2835 RAUFOSS

Befaringsdato: 18.03.2026

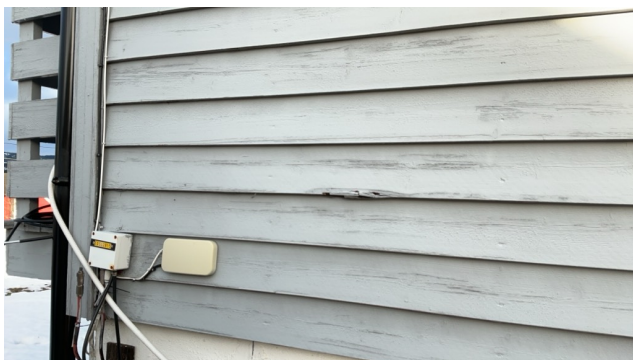
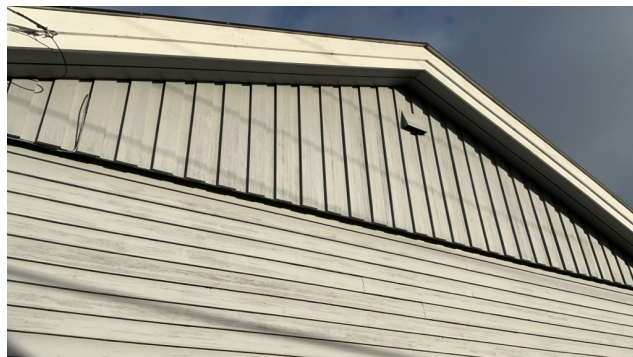
- Det er ingen eller liten lufting i nedre kant av kledning mot grunnmur.
- Det er påvist spredte råteskader i bordkledningen.
- Det er avvik:

Eldre trevegger kan erfaringsmessig ha skjulte skader, spesielt over grunnmuren og rundt vinduer/dører/gjennomføringer. Lufting av kledningen er ikke iht. dagens anbefalte løsning, men heller ikke dårligere enn normal løsning ved husets byggeår. Eksakt tilstand kan ikke kontrolleres uten bygningsmessige inngrep.

Ved evt. utskifting av panel og etterisolering anbefales det at det etableres luftespalte iht. dagens anbefalinger og at bygningsdelen utføres skadedyrsikker. Det må påregnes å skifte ut deler av kledning.

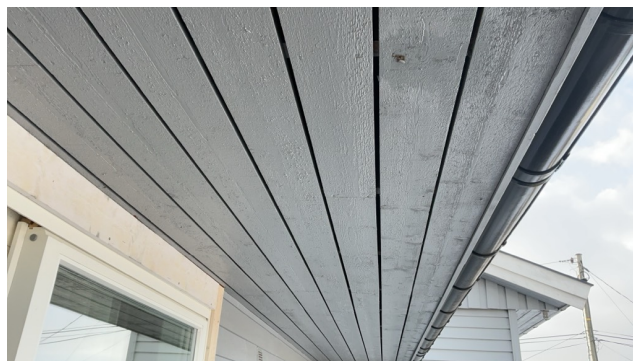
Konstruksjonene er inspirert fra luke. Ved enkle fuktmålinger registrerte jeg ikke verdier for skadelig fukt.

Det er ikke nødvendig med umiddelbare tiltak, men det anbefales å følge med konstruksjonene.

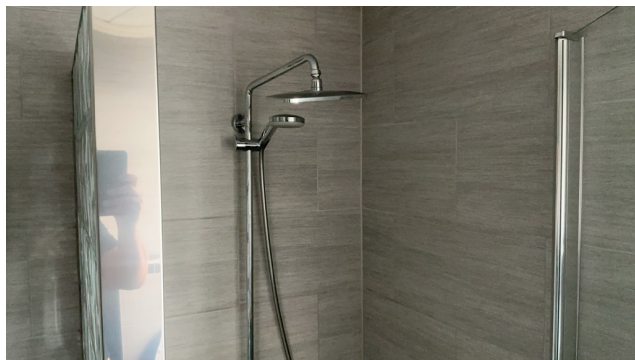
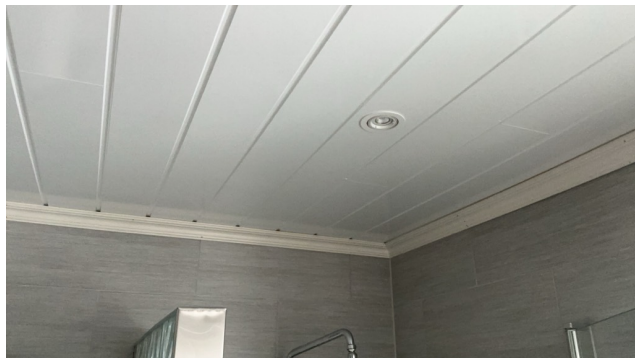
Ved enkle fuktsøk registrerte bygningssakkyndig ingen unormale verdier.  
Det dusjes direkte på gulv/vegg, noe som gir økt belastning på konstruksjonene.

- Det er påvist at flisfuger har riss/sprekker.

- Slike riss/sprekker kan indikere bakenforliggende fuktskader, og konstruksjonen bør observeres jevnlig for å vurdere utvikling.

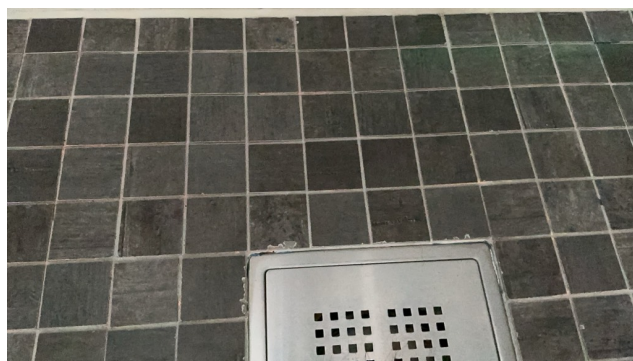
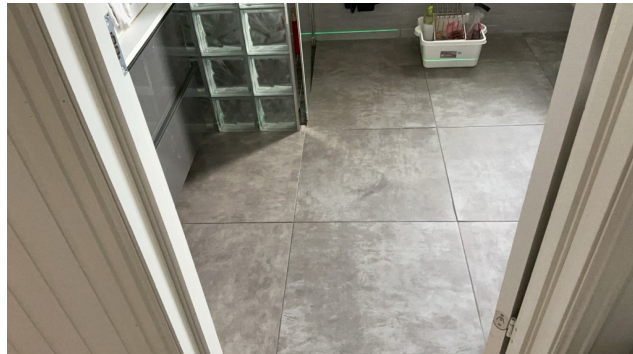
- Det er mulighet for at det kan forekomme vannlekkasje på våtrommet hvor vann ikke vil gå til sluk.
- Det er påvist at flisfuger har riss/sprekker.
- Det er påvist avvik i fallforhold til sluk i forhold til krav i forskrift på byggetidspunktet.
- Det er avvik:

Gulvet er tilnærmet flatt. Det er lokalt fall til sluk. Fall er ikke tilfredsstillende, men badet fungerer med dette avviket. Fliser rundt sluk har skader.

- Til tross for avviket i fall/høydeforskjell til sluk, vil gulvet fortsatt kunne lede vann mot sluket, men med redusert effektivitet. Dette kan potensielt øke risikoen for vannansamling i enkelte områder av badet.
- Tiltak:

Rommet fungerer med dagens tilstand, men tilfredsstiller ikke krav til våtrom. Det er ikke behov for utbedringstiltak siden våtrommet fungerer i dag, men ut ifra alder kan skader plutselig oppstå på eldre våtrom.

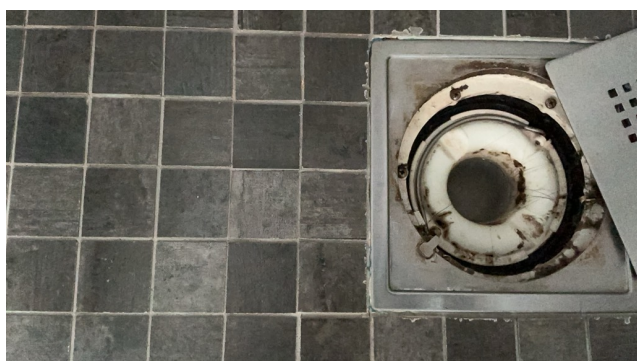
Feil eller mangelfull utførelse kan medføre lekkasjer til tilstøtende bygningsdeler og redusert levetid på tettesjikt. Normalt levetid for membran er 10–20 år ved riktig utførelse. Kontroll er utført visuelt og med fuktindikator i våtsone.

- Overvåk tilstanden jevnlig. For å få tilstandsgrad 0 eller 1 må tettesjiktet skiftes ut, men tidspunktet for når dette er nødvendig er vanskelig å si noe om. Ved renovering, påse at alle forhold med tettesjiktet, våtsone, sluk, røranlegg mv. dokumenteres.

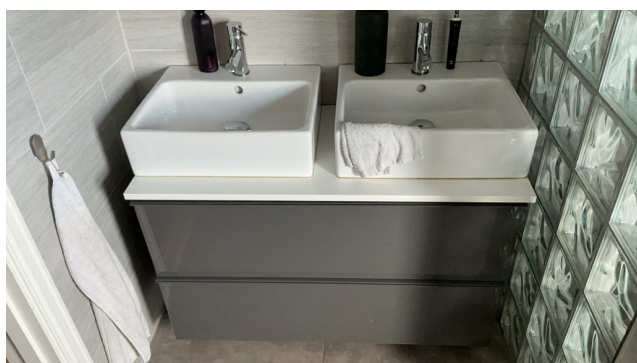
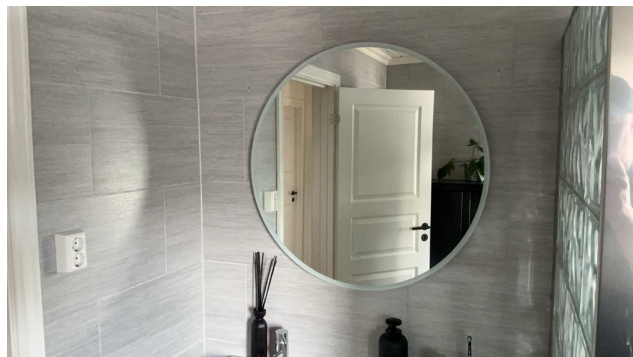
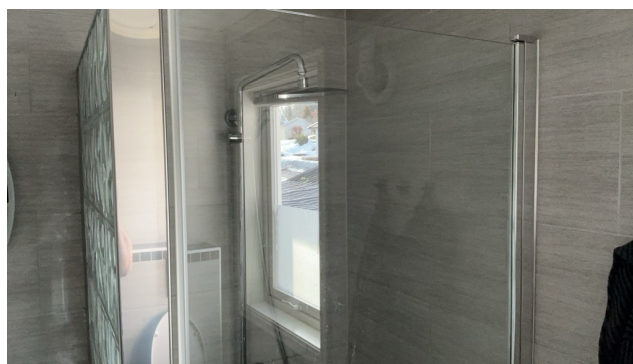
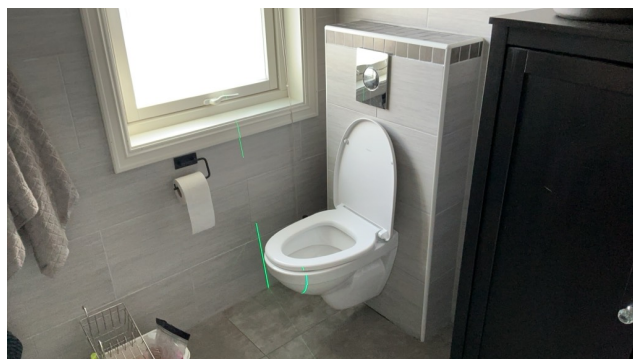
- Det er ikke påvist tilfredsstillende løsning for å synliggjøre lekkasje fra innebygget sisterne.

- Det må gjennomføres ytterligere undersøkelser.

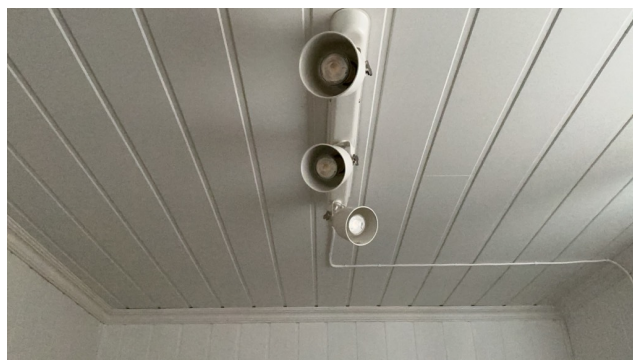
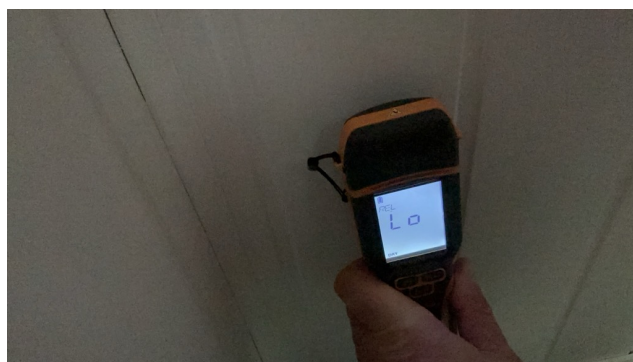
Rommet fungerer i dagens tilstand, men oppfyller ikke gjeldende krav til våtrom, hvor det skal være minimum 1 meter avstand fra dusjsone til treverk eller annet ikke fuktbestandig materiale.

Det anbefales jevnlig tilsyn med bygningsdelen for å avdekke eventuelle fuktskader på et tidlig tidspunkt.

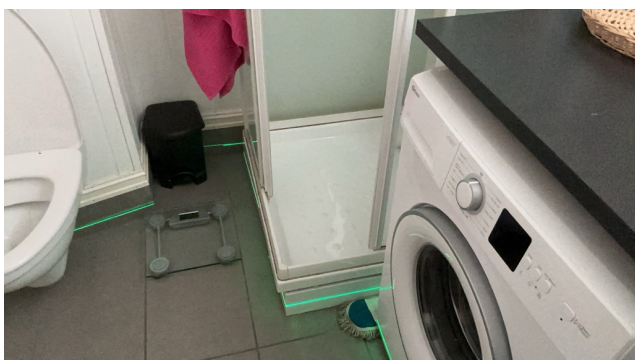
- Det er mulighet for at det kan forekomme vannlekkasje på våtrommet hvor vann ikke vil gå til sluk.
- Det er påvist at høydeforskjell fra topp slukrist til gulv/synlig topp membran ved dørterskel er mindre enn 25 mm.
- Det er påvist avvik i fallforhold til sluk i forhold til krav i forskrift på byggetidspunktet.
- Det er avvik:

Gulvet er tilnærmet flatt. Fall er ikke tilfredsstillende, men badet fungerer med dette avviket

- Til tross for avviket i fall/høydeforskjell til sluk, vil gulvet fortsatt kunne lede vann mot sluket, men med redusert effektivitet. Dette kan potensielt øke risikoen for vannansamling i enkelte områder av badet.
- Tiltak:

For å få tilstandsgrad 0 eller 1 må gulvet bygges om, for å få riktig fall til sluk. Det vil imidlertid sjelden være økonomisk rasjonelt som et enkeltstående tiltak. Ved en eventuell renovering, påse at våtrommet bygges med riktig fall til sluk.

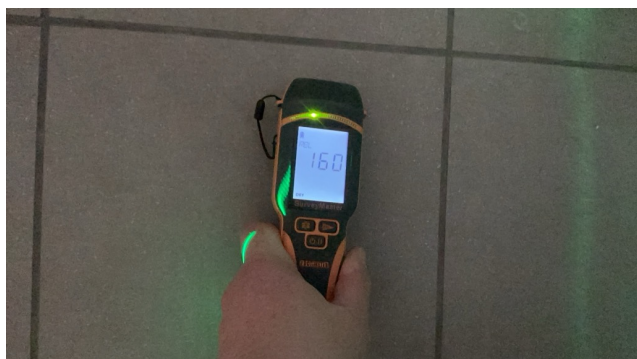
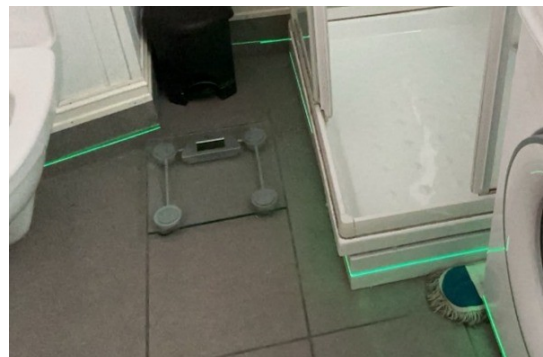
- Mer enn halvparten av forventet brukstid er passert på slukløsningen.
- Sluk har begrenset mulighet for inspeksjon og rengjøring.
- Det er avvik:

- Når sluket har begrenset tilgang, er det vanskelig å rengjøre sluket og å inspisere den for å oppdage skader i membranen/fuger rundt sluket, som er avgjørende for å forhindre lekkasjer.
- Overvåk tilstanden jevnlig. For å få tilstandsgrad 0 eller 1 må slukløsningen skiftes ut og sannsynligvis må også membransjiktet skiftes/utbedres. Det er imidlertid vanskelig å si noe om tidspunktet for når dette er nødvendig.
