Bakkesvingen 12, 2835 RAUFOSS

**Meget innholdsrik bolig med nærhet til skole, barnehage og turområder – kjeller under etablering med utleiemulighet.**

# Tilstandsrapport

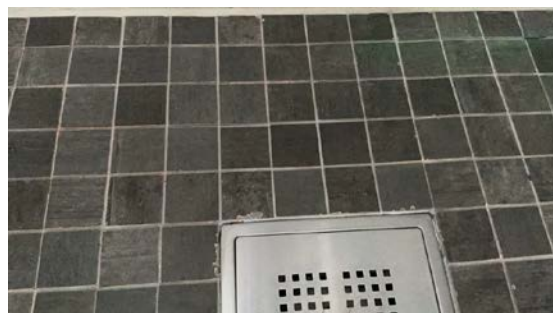
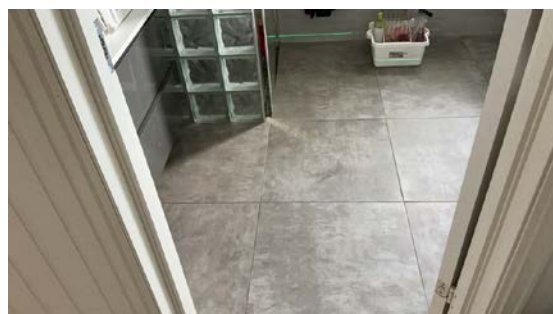
ETASJE > BAD

## TG 2 Sluk, membran og tettesjikt

Feil eller mangelfull utførelse kan medføre lekkasjer til tilstøtende bygningsdeler og redusert levetid på tettesjikt. Normalt levetid for membran er 10–20 år ved riktig utførelse. Kontroll er utført visuelt og med fuktindikator i våtsone.

- Overvåk tilstanden jevnlig. For å få tilstandsgrad 0 eller 1 må tettesjiktet skiftes ut, men tidspunktet for når dette er nødvendig er vanskelig å si noe om. Ved renovering, påse at alle forhold med tettesjiktet, våtsone, sluk, røranlegg mv. dokumenteres.

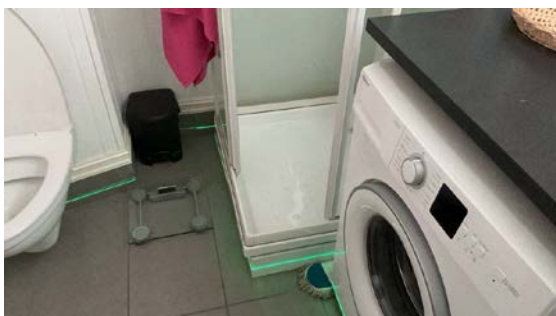
LEILIGHET > BAD

## 1 TG 2 Sluk, membran og tettesjikt

- Når sluket har begrenset tilgang, er det vanskelig å rengjøre sluket og å inspisere den for å oppdage skader i membranen/fuger rundt sluket, som er avgjørende for å forhindre lekkasjer.
- Overvåk tilstanden jevnlig. For å få tilstandsgrad 0 eller 1 må slukløsningen skiftes ut og sannsynligvis må også membransjiktet skiftes/utbedres. Det er imidlertid vanskelig å si noe om tidspunktet for når dette er nødvendig.
