# Tilstandsrapport

Boligbygg med flere boenheter

Marviksveien 9, 4631 KRISTIANSAND S

Befaringsdato: 09.02.2026

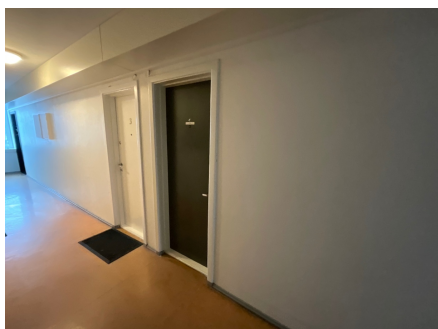
Bygningen har malt hovedytterdør.

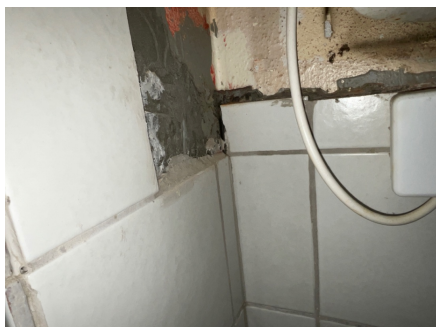
Veggene har overflater av fliser. I taket er det malte flater.

- Det er vindu/dør med ikke fuktbestandige materialer i våtsonen (ved vask, dusj, badekar, osv.), løsningen eller byggematerialet er uegnet.
- Det er uegnede materialer i våtsoner.

Badet er så lite at hele rommet er å regne som en våtsone, forsiktighet ved bruk er anbefalt. Stor fare for skader i underliggende konstruksjoner om det kommer vann ut av rommet.

- Dersom det ikke gjøres tiltak, kan dette medføre oppfukting, oppsvelling og forringelse av materialer over tid og fuktskader på tilstøtende konstruksjoner.
- Uten membran/tettesjikt er det høy risiko for at vann trenger gjennom konstruksjonene og kan medføre fuktskader.

Det bør forsøkes å etablere en tett løsning mot døren slik at det ved normalt forsiktig bruk ikke spruter bort på døren.

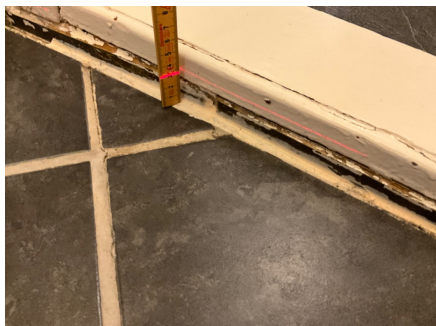
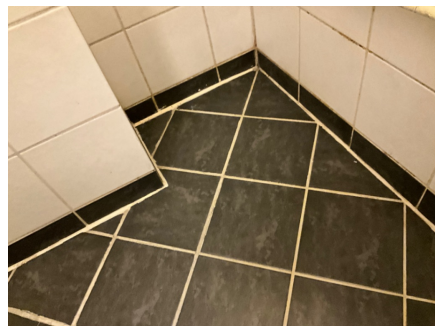
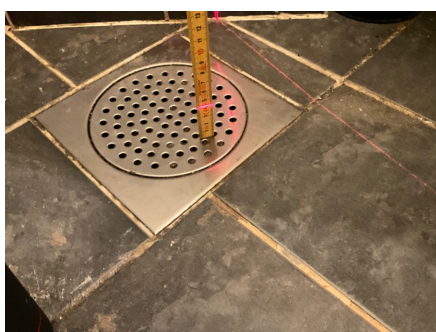
Det er flislagt gulv. Det er ca 10 mm. høydeforskjell fra flis ved dør til slukrist.

- Det er påvist at flisfuger har riss/sprekker.
- Det er påvist sprekker i fliser.

Sluken er ikke plassert i dusjsonen og bør flyttes ved en renovering.  
Varmekablene virker ikke på befaringsdagen.

- Slike riss/sprekker kan indikere bakenforliggende fuktskader, og konstruksjonen bør observeres jevnlig for å vurdere utvikling.

Anbefaler en kontroll på kablene.

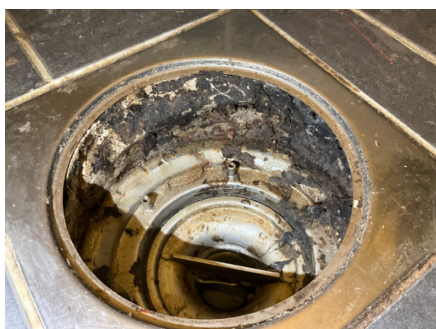
Det er nyere stålsluk og ukjent tettesjikt/membran.

- Det er påvist mangelfull/feil utførelse rundt rørgjennomføringer e.l. som gir fare for fukt i konstruksjonen i våtsone.
- Det er påvist tegn på utettheter på våtrommet.
- Membran kan ikke konstateres (ikke synlig og det foreligger heller ikke dokumentasjon).

- Overvåk konstruksjonen jevnlig. For å få tilstandsgrad 0 eller 1 må løsningen utbedres, men tidspunktet for når dette er nødvendig er vanskelig å si noe om.
- Løsningen/utførelsen rundt rørgjennomføringer gir fare for fukt inn i konstruksjoner.
- Våtrommets tettesjikt/membran står foran utbedring/utskiftning.

Kostnad er for etablering av ny membran i våtsoner og må sees i sammenheng med en oppgradering av hele rommet. Sprekker i membran oppstår typisk i overgang mellom sluk og gulv, deler av dette området er dekket av fliselim og fugemasse og er ikke tilgjengelig for kontroll. Hull i dette område vil kunne føre til skader i konstruksjonen. Eldre sluker uten membran eller klemring gir økt risiko for skader i tilstøtende konstruksjoner.

**Kostnadsestimat: 20 000 - 100 000**

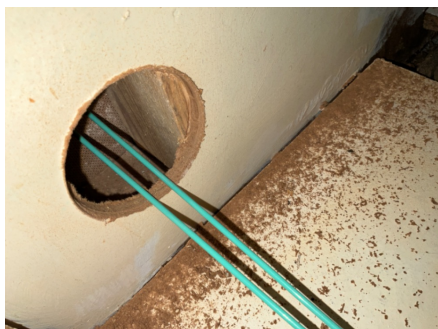
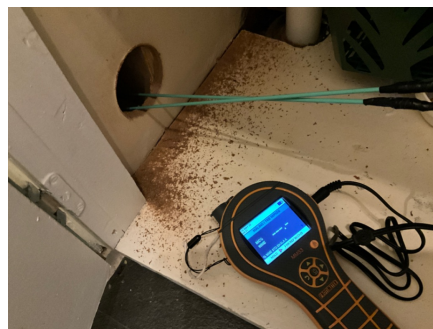
Hulltaking er foretatt uten å påvise unormale forhold. Hulltaking er foretatt i skap på kjøkkenet. Fuktkvotemåling (vekt%) i konstruksjonen ble målt til under 6.

Hulltaking gir begrenset adgang til visuell kontroll/måling av et lokalt område på badet, og det kan dermed ikke med sikkerhet utelukkes at det foreligger skjulte avvik eller skader i øvrige deler av konstruksjonen.
